## Características y trayectoria del huracán *Kenna*

## Recuento de daños

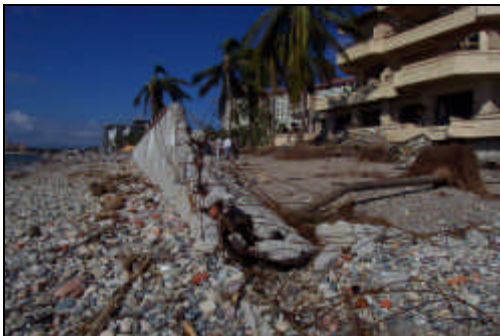
*Figura 2 El muro de concreto armado, de aproximadamente 2 metros de alto, que rodeaba al hotel Sheraton, falló a todo lo largo del costado sur del edificio, pero evitó que el oleaje incidiera directamente sobre la estructura. El agua inundó completamente los primeros pisos. (Foto: ERN)*

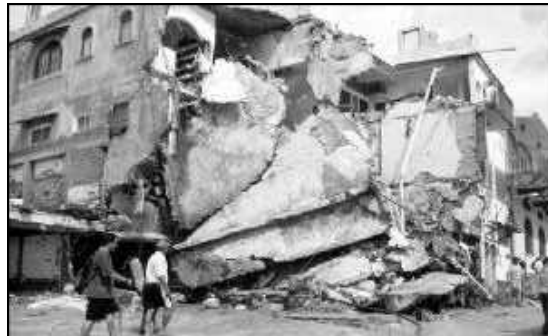
El impacto directo del oleaje (con **alturas de ola de hasta 8 metros**) dañó todo tipo de estructuras sobre la costa, destruyendo completamente construcciones ligeras, tales como chozas y enramadas, y dejando **severamente dañadas las estructuras** de algunas casa habitación y edificaciones de varios niveles al sumarse al impacto del oleaje la socavación de sus cimientos. Algunas **edificaciones se colapsaron** parcialmente y tuvieron que ser demolidas posteriormente (Fig. 3).

*Figura 3 Casas habitación y algunos hoteles frente a la costa fueron dañados severamente en sus estructuras por el impacto del oleaje y por socavación. (Foto: La Jornada)*

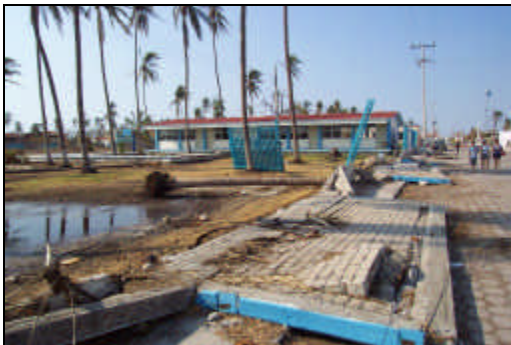
La gran mayoría de **techumbres de lámina** fueron levantadas por el **viento**, tanto en casas habitación, como en comercios y bodegas del puerto. El viento también derribó de manera generalizada **postes de energía eléctrica y muros** de tabique y block de concreto en todo el poblado. El **edificio histórico de "La Contaduría"**, situado en un elevado promontorio que domina el puerto, fue **dañado en un 50%**, las fuertes rachas de viento derribaron varios de los muros de mampostería de la construcción antigua (Fig. 5).

*Figura 4 La barda perimetral del Centro de Estudios Tecnológicos del Mar se colapsó en 90% de su extensión. La caída de muros fue extensiva en todo el poblado. (Foto: ERN)*

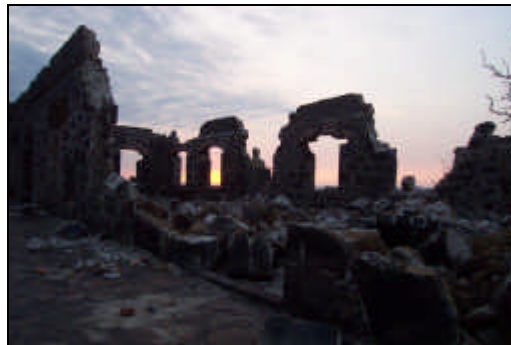
*Figura 5 La construcción histórica del siglo XVII, "La Contaduría", perdió el 50% de sus muros de mampostería, que no resistieron el embate de los fuertes vientos. (Foto: ERN)*

Según cálculos de ERN, la velocidad del viento asociada a los daños observados en San Blas es de hasta **200 kilómetros por hora**, que como se observa en la Figura 6 corresponde a un **periodo de retorno de 200 años**. Como sucede particularmente con la velocidad del viento, la frecuencia de un evento ciclónico de tal magnitud en esa zona es extremadamente baja, de ahí la extrañeza de los pobladores, incluso los de mayor edad, ante la magnitud y los severos efectos de un evento como el huracán *Kenna*. En cuanto a la precipitación pluvial ésta no ocasionó daños tan severos como el viento y el oleaje. En la Fig. 7 se muestra el mapa de curvas de igual precipitación máxima diaria para un periodo de retorno de 200 años, ya que la lluvia asociada a *Kenna* corresponde seguramente a alturas de lluvia menores, se aprecia la complejidad de un evento ciclónico al corresponder diferentes periodos de retorno a los factores de peligro.
