Sismo de Taiwán del 5 de febrero de 2016, M6.4

Los defectos en las Plantas Bajas de los edificios, una vez más los culpables de los daños

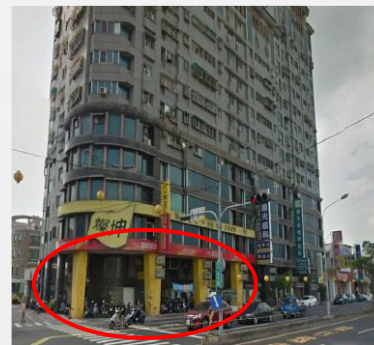
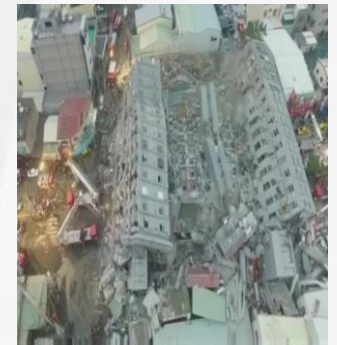
El gobierno taiwanés ordenó una investigación sobre esta estructura ya que además de que se encontraron **latas** utilizadas como relleno de construcción en las vigas es la única estructura que colapsó por completo en segundos, mientras que otros edificios en esa zona se encuentran de pie, al parecer intactos.

Edificio Weiguan: 16 pisos y un sótano, con capacidad para 256 residentes distribuidos en 96 departamentos, construido en 1995. Nótese el cambio de muros y columnas no solo entre la planta baja y el primer piso, sino entre los pisos 2-5 y el resto de los pisos superiores. La planta baja, además de tener menos elementos resistentes, es de doble altura, lo que aumenta enormemente su vulnerabilidad ante terremotos

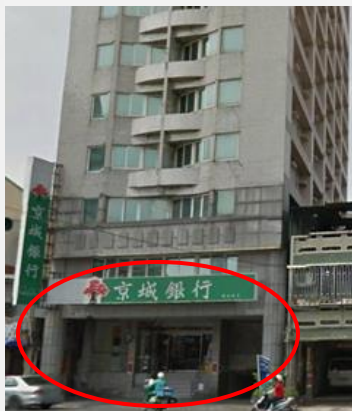
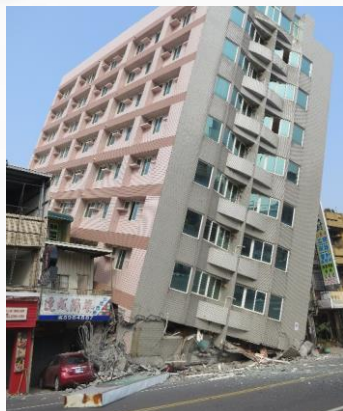
King's Town Bank: 11 pisos y un sótano, construido en 1996. Nótese el cambio de muros y columnas entre la planta baja y el resto de los pisos superiores. La planta baja, al tener menos elementos resistentes, es muy débil y frágil, lo que causó el colapso y pérdida total del edificio

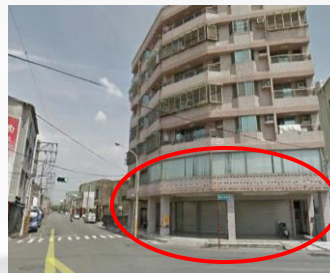
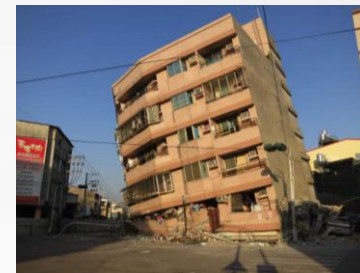
Xinfu building: 7 pisos con sótano. Al igual que los anteriores, la planta baja, más débil que los pisos superiores por la ausencia de muros, no es capaz de resistir las fuerzas sísmicas provocando el colapso y pérdida total del edificio.

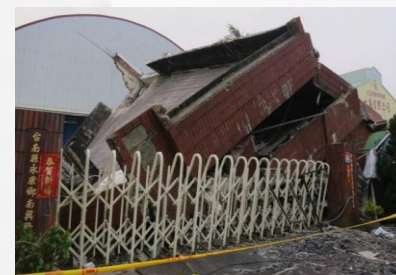
Old office building: 4 pisos, construido en 1975. Aparentemente más regular que los anteriores, este edificio tiene en una de sus fachadas ventanas en la planta baja mucho mayores que el resto de los pisos, lo que le quita resistencia justo donde más se necesita, ocasionando el colapso y pérdida total del edificio.

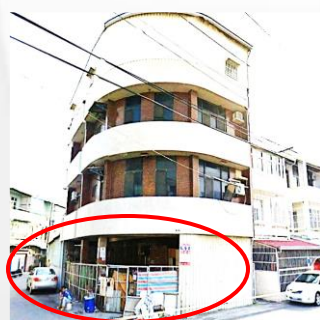
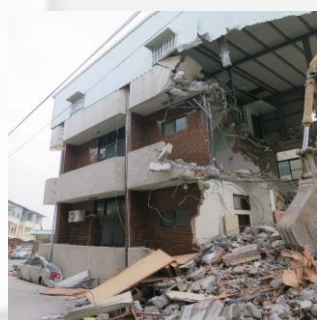
Street Building: 4 pisos, construido en 1979. Nótese que la planta baja colapsó totalmente (ver coche aplastado) debido a que en ella había menos columnas. Esto es una práctica generalizada en todo el mundo, y es para contar en la planta baja con más espacios para comercios y estacionamiento, pero a cambio de disminuir enormemente la resistencia sísmica donde más se necesita.

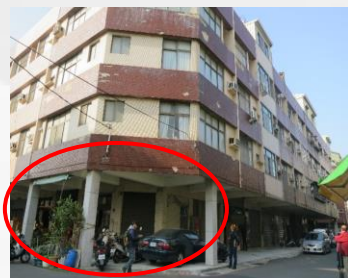
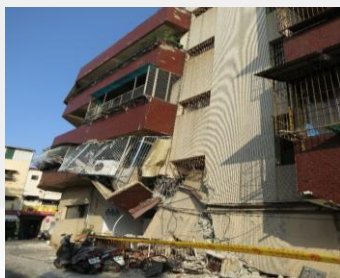
Tachi Market: 4 pisos construido en 1984. Al igual que los anteriores, la planta baja, más débil que los pisos superiores por la ausencia de muros, no es capaz de resistir las fuerzas sísmicas provocando el colapso y pérdida total del edificio.
