Tornado Ciudad Acuña, Coahuila (México)

El 25 de mayo de 2015 en las primeras horas de la mañana, un tornado de categoría entre F2 y F3, con una velocidad de traslación de 50 Km/h y fuertes rachas de viento de 200 Km/h provocado por el sistema frontal No. 53, se localizó en la ciudad fronteriza de **Acuña** en el estado de Coahuila, dejando a su paso afectaciones en el suministro de energía eléctrica y agua potable, daños en viviendas y varios vehículos volcados. Se considera como el segundo tornado más importante después del tornado de **Piedras Negras** en el 2007.

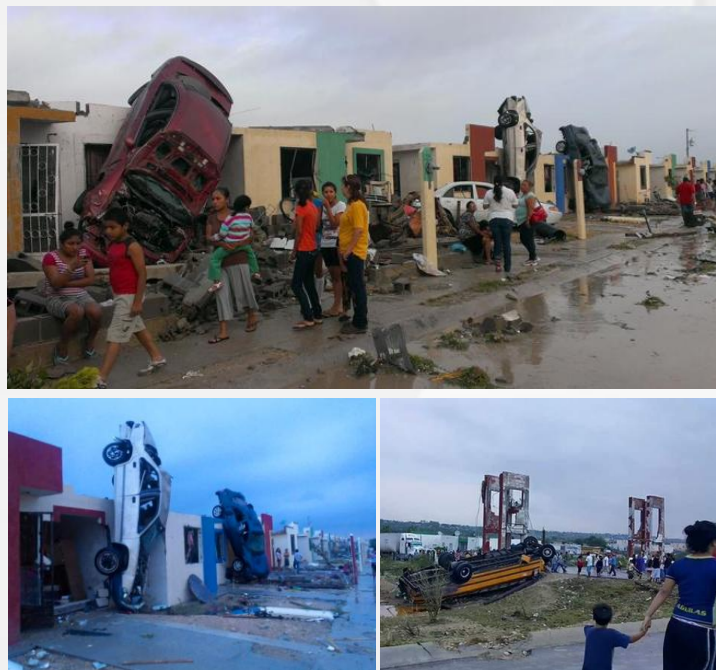
El panorama en las calles de ciudad **Acuña** es de camiones de carga y urbanos, camionetas y vehículos de uso particular volcados; algunos de ellos y debido a los fuertes vientos, quedaron sobre o incrustados en las fachadas de viviendas y negocios.

Figura 2. Daños en ciudad Acuña, Coahuila tras el paso del tornado. Fuente: <http://noticias.starmedia.com/>, <http://nortedigital.mx> y <http://oncenoticias.tv>

Las colonias afectadas son santa Teresa, Altos de Santa Teresa, Las Aves y Santa Rosa, donde radican al menos 4 mil personas. Se estima hasta el momento, 247 viviendas con pérdida total y alrededor de 450 con daños parciales. Los daños van desde puertas y ventanas que fueron arrancadas, hasta el derrumbe de techos y muros.
