A 60 años del sismo del Ángel del 28 de julio de 1957

Antecedentes

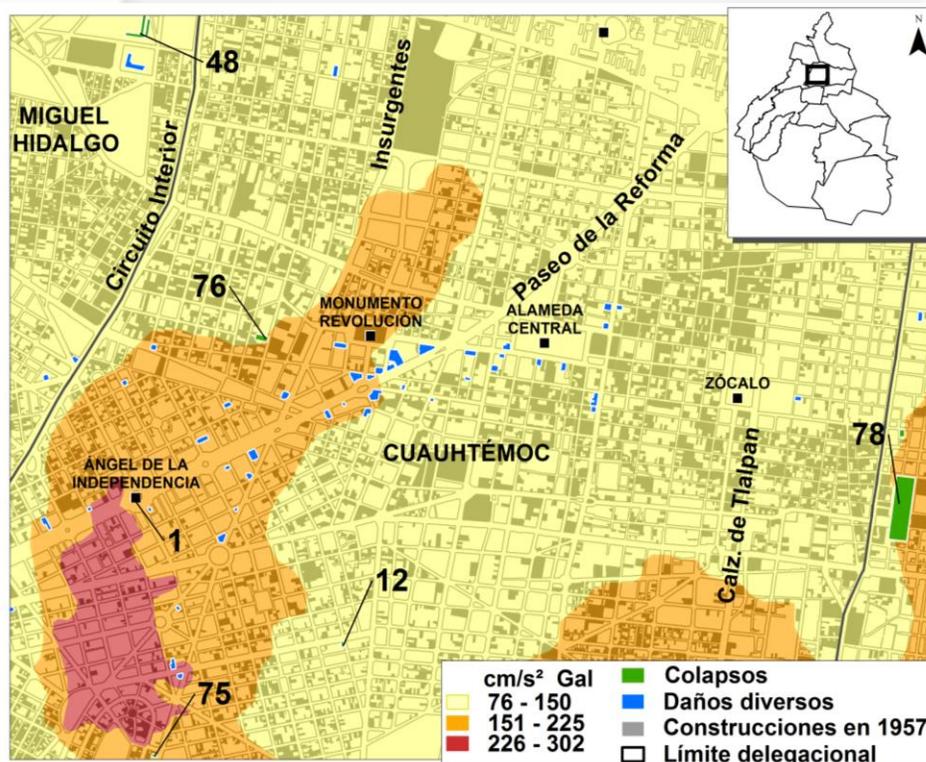
Figura 2. Zona central de la CDMX en donde se muestra la ubicación de edificios con daños (predios en verde y azul) y las curvas de intensidad en términos de aceleración obtenidas a partir de investigaciones recientes. Se observa que las zonas de mayor intensidad estimadas no corresponden totalmente con los edificios dañados ya que la falla de estos se explica sobre todo por sus defectos de construcción y diseño, no solo por la intensidad del sismo.

La mayoría se concentraron en la zona centro, en lo que hoy es la Delegación Cuauhtémoc. Según las fuentes periodísticas de la época, 39 decesos se reportaron en la Ciudad de México y alrededor de 1000 edificios reportaron algún tipo de daños, incluyendo caídas de bardas, grietas en estructuras y acabados. A continuación se detallan los casos más relevantes y su ubicación de acuerdo al mapa de la figura 2.

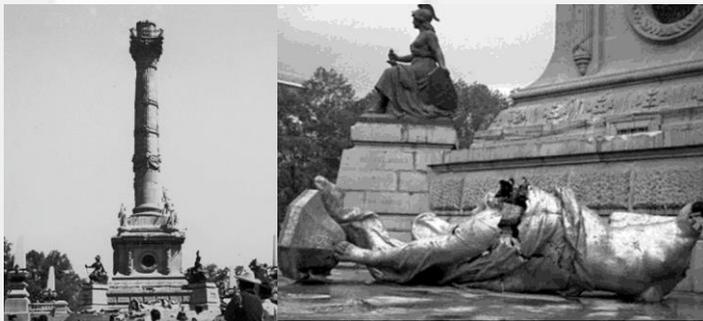
El Ángel, símbolo emblemático de la ciudad, que coronaba la Columna de la Independencia, cayó al suelo (fig. 3 y predio 1 en figura 1).

Figura 3. Columna y Ángel de la Independencia después del sismo. Nótese en la primera imagen la ausencia de edificios altos alrededor de la Columna de la Independencia.

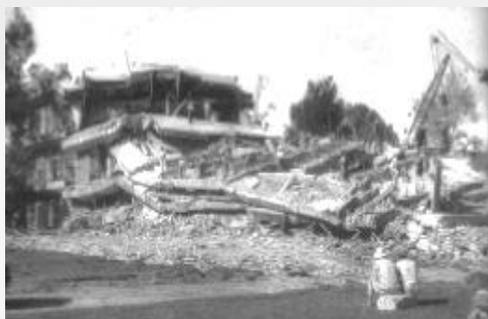
Escuela Superior de Ingeniería y Arquitectura del IPN. Estructura de marcos de concreto reforzado de cuatro pisos y planta baja sin ningún muro (fig. 4 y predio 48 en figura 1).

Figura 4. Escuela Superior de Ingeniería y Arquitectura, IPN.

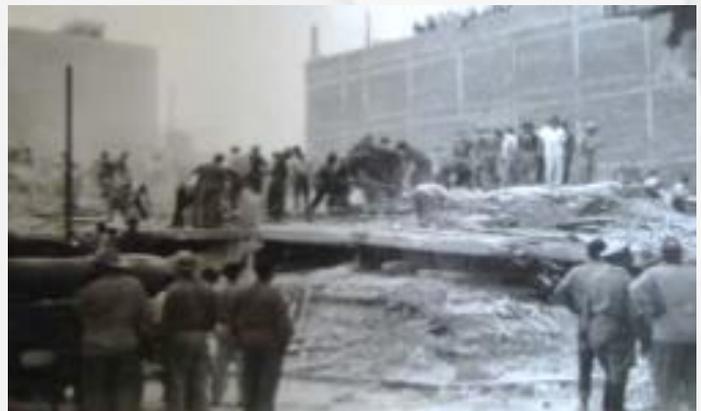
Edificio de departamentos en la esquina de las calles de Frontera y Álvaro Obregón. Estructura de marcos de concreto reforzado de cinco pisos, en este colapso se reportaron 33 muertos (fig. 5 y predio 12 de figura 1). Fue el caso más trágico por arrojar el mayor número de víctimas y observarse innumerables deficiencias constructivas. Algunos reportes periodísticos citan: "La construcción se desplomó sobre sus propios cimientos, como un gigantesco acordeón que se cierra verticalmente, de tal manera que los escombros no alcanzaron a rebasar la banqueta", "Con sismo o sin él, el edificio se hubiera venido abajo por una sencilla razón: porque en lugar de concreto, el constructor usó algo muy parecido al tequesquite" (Excelsior, 1957).

Figura 5. Edificio de departamentos en esquina de las calles de Frontera y Álvaro Obregón.

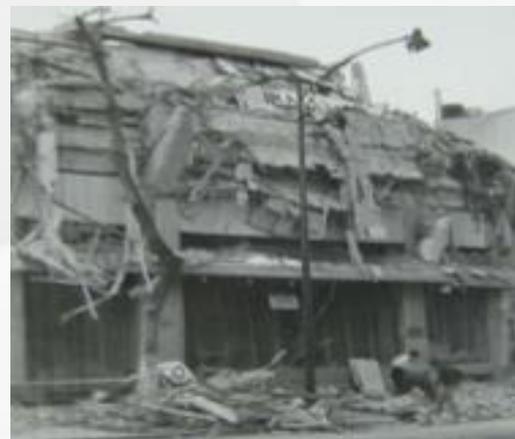
Edificio en Insurgentes 337 esquina con Coahuila. Estructura de marcos de concreto reforzado de 5 pisos, propiedad del actor mexicano Mario Moreno "Cantinflas", solo quedó en pie la planta baja (fig.6 y predio 75 de la figura 1).

Figura 6. Edificio en Insurgentes 337, sólo la planta baja quedó en pie.

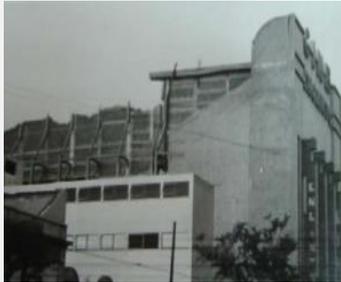
Cine Encanto. Ubicado en la calle de Serapio Rendón, estructura con columnas de concreto reforzado y armaduras de acero, el techo y parte de los muros se vinieron abajo (fig. 7 y predio 76 de la figura 1).

Figura 7. Cine Encanto que perdió el techo y parte de los muros.

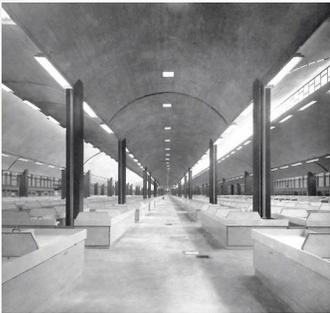
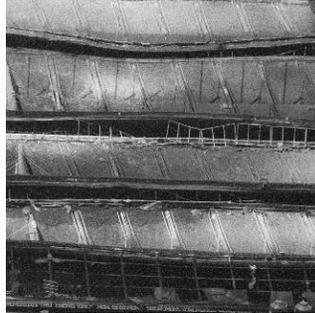
Mercado de la Merced. Estructura con cubierta formada por 94 cascarones de concreto reforzado, seis de los cascarones se vinieron abajo (fig. 8 y predio 78 de la figura 1)

Figura 8. Mercado de la Merced, sufrió la caída de una parte de la cubierta, a la izquierda la estructuración original.
