A seis meses del temblor del Mayor-Cucapah, Baja California, del 4 de abril de 2010 ($M_w=7.2$)

Segundo Reporte

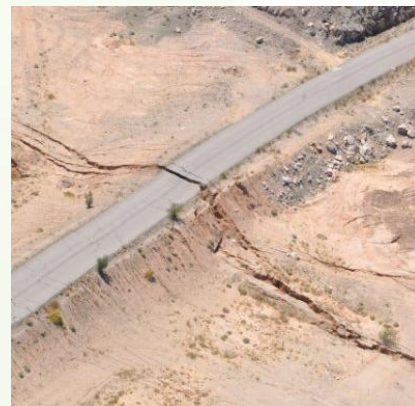
De acuerdo a algunas mediciones de ruptura en superficie, realizada por geólogos de campo del CICESE, en la Autopista 2 existe una ruptura en la carretera hacia la derecha, con su lado oriental desplazado hacia abajo (Figura 2). Esto significa que el proceso de ruptura de la falla se desarrolló primero hacia el este y hacia abajo, a lo largo de fallas en el extremo oriental de Sierra El Mayor, para después continuar con deslizamiento oblicuo hacia el noroeste (USGS, 2010).

Figura 2. Vista de ruptura en superficie en la carretera federal 2 (foto tomada por geólogos del CICESE (CICESE, 2010)).

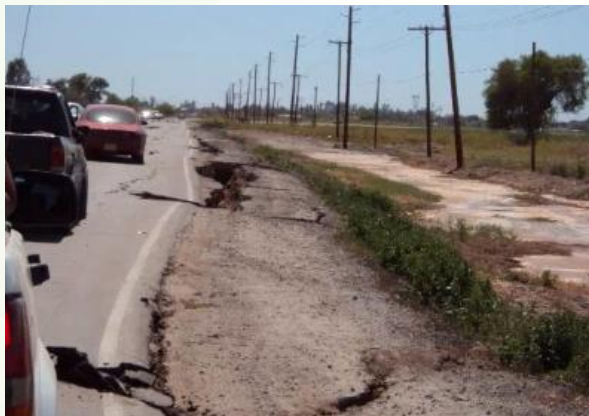
El fenómeno de licuación genera pérdida de capacidad de soporte, asentamientos, desplazamientos laterales, agrietamiento del suelo y volcanes de arena, lo que genera graves daños en inmuebles e infraestructura (Figura 3).

Figura 3. Evidencias de licuación en el Ejido de Nayarit perteneciente al Municipio de Mexicali: a) desplazamiento lateral del suelo y b) volcanes de arena o sismitas.

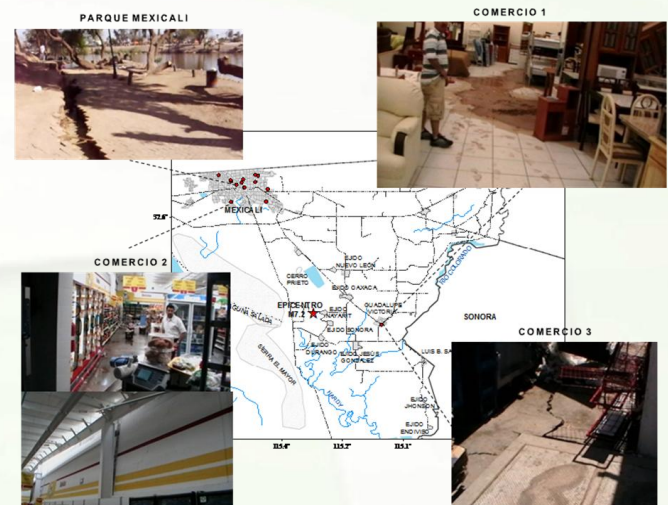
En la figura 4 se presentan cuatro sitios donde se puede observar el tipo de daños provocados por el fenómeno de licuación como fallas por capacidad de soporte y el correspondiente asentamiento de los cimientos y la eyección de arena licuada. Por otro lado, en el Parque Mexicali (localizado aproximadamente a 60 km del epicentro) se presentó desplazamiento lateral del suelo en los límites del lago de Mexicali, así como grietas y deformaciones del pavimento de estacionamiento vehicular en donde hubo eyecciones de arenas.

Figura 4. Algunos sitios donde se presentaron daños por licuación.

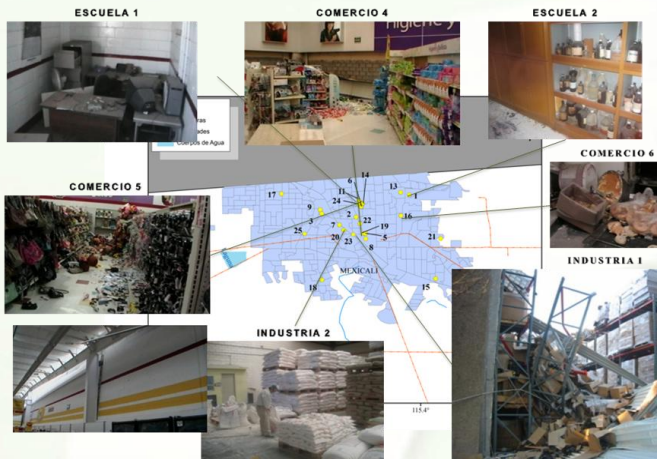
Debido a las gran intensidad del evento se presentaron daños de índole estructural debido a factores conocidos como: a) piso débil, irregularidad en planta y elevación, pandeo de refuerzo principal en columna por carencia de estribo (p.e. Escuela 2), b) efecto de columna corta (p.e. Escuela 1) y c) falla en muros de carga por cortante e inadecuada longitud de soporte y golpeteo (p.e. Industria 1 y estacionamiento del Centro Cívico). Por otro lado, se presentaron también numerosos daños en elementos no estructurales (grietas en muros de relleno, caída de plafones, rotura de vidrios y fallas en tuberías) y volcamiento y deslizamiento de contenidos en inmuebles. En la figura 5 se ejemplifican algunos daños observados en contenidos debido al volteo y deslizamiento dentro de cada inmueble (p.e. Comercio 4, Comercio 5, laboratorio escolar de Escuela 2 entre otros). Así como daños en contenidos debido a la caída del techo del inmueble, como ocurrió en el caso de la Industria 1. En aproximadamente el 60 por ciento de los inmuebles visitados se observó algún daño en los contenidos del inmueble.

Figura 5. Algunos sitios con daños en contenidos.

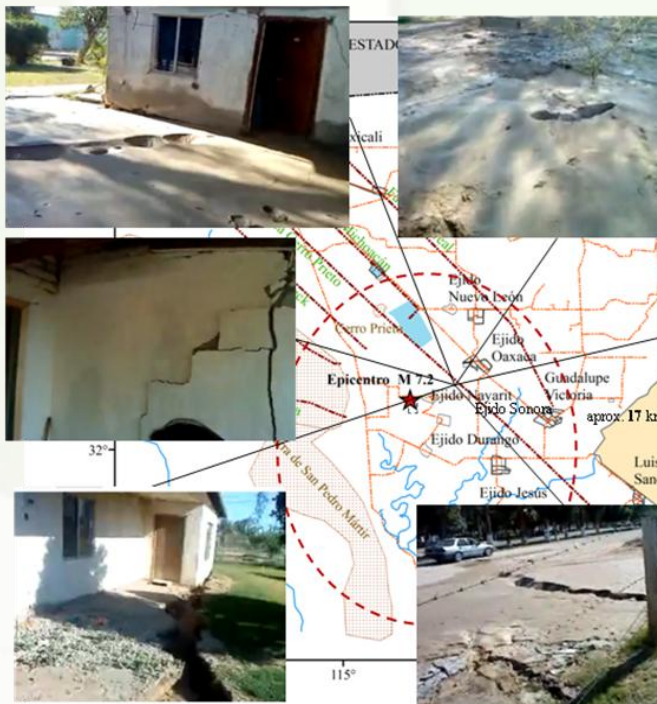
En ejidos cercanos al epicentro se observaron que los daños fueron causados por licuación (volcanes de arena, asentamientos diferenciales, agrietamiento del suelo, desplazamientos laterales) en viviendas, escuelas, canales, caminos y carreteras (Figura 6).

Figura 6. Algunos sitios donde se presentaron daños cercanos al epicentro (casos del Ejido Nayarit y Zacamoto).
