### Reporte de la inspección de los daños provocados por el Huracán Manuel en Acapulco

Unos días después de la ocurrencia del huracán se realizó una visita a Acapulco para observar y documentar los daños con el apoyo de personal de la aseguradora GNP. A continuación se resume lo observado.

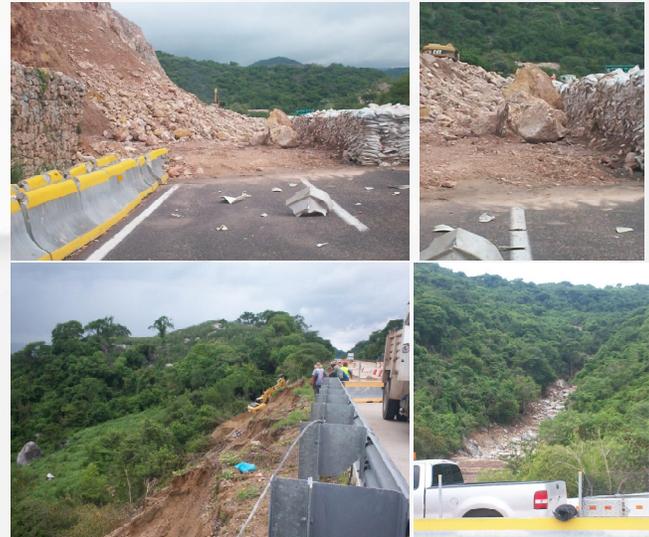
Figura 2. Algunos deslaves presentados en la Autopista del Sol

En la Figura 2 se muestran algunos ejemplos de los deslaves observados durante el trayecto.

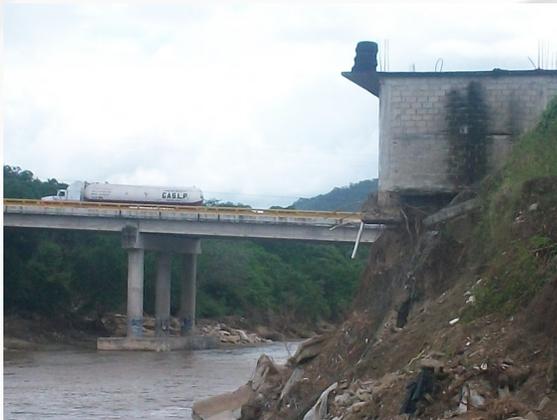
En la zona del Fraccionamiento Real La Hacienda, las viviendas localizadas cerca de la margen derecha del río La Sabana presentaron daños graves. Varias estructuras presentaron fracturas y algunas colapsaron debido a la socavación de su cimentación provocada por el flujo de agua. Aunque el río llegó a desbordarse hacia las calles lo hizo con un tirante tan pequeño que no provocó daños. En la Figura 4 se observa que el agua alcanzó el nivel de la casa que se muestra, casi dos metros por encima del nivel del cauce normal del río en época de lluvias.

Figura 4. Algunos daños observados en fraccionamiento Real la Hacienda

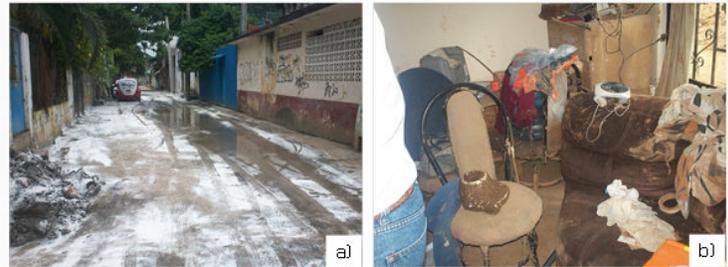
En la colonia Ciudad Renacimiento se presentaron inundaciones, desde 60 cm hasta 1.50 m según relatos y marcas de tirante observadas. Esta colonia se encuentra a la margen derecha del río La Sabana y cerca de un pequeño tributario que es usado como canal de desagüe; al desbordarse estos dos cauces de agua, inundaron esta zona por el Este y Norte (Figura 5-a). Por otro lado en la U.H. El Coloso se encuentra un canal de desagüe que atraviesa dicha unidad. La gran cantidad de lluvia y la pendiente elevada provocó que desde aguas arriba del canal, se arrastraran grandes cantidades de sedimento, arena y rocas, que en algunos casos, eran de más de 1m de diámetro. Esto provocó que el canal se obstruyera y después desbordara, lo que causó una inundación y el depósito de grandes cantidades de sedimento en los niveles más bajos de los edificios cercanos al canal. Por lo que solamente se dañaron los edificios más cercanos a la corriente de agua. En la Figura 5-b se pueden observar el interior de un departamento de la U.H. El Coloso, los contenidos fueron severamente dañados.

Figura 5. Daños observados en a) Colonia El Renacimiento y b) U.H. El Coloso

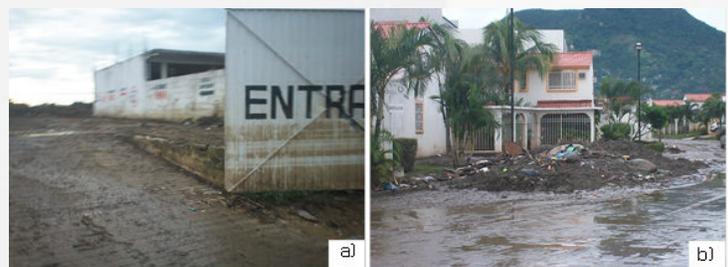
Muchas de las zonas dañadas son fraccionamientos que se encuentran al norte del Boulevard de las Naciones y muy cercanas al río La Sabana y a la Laguna Tres Palos. Una de las vialidades que permiten entrar a estos fraccionamientos es la calle Simón Bolívar, la cual presentó daños severos, debido a tirantes de inundación de más de 1m los cuales fueron observados en marcas de inundación como la mostrada en la Figura 6-a, en esa zona aún había basura y lodo, los cuales ya empezaban a ser retirados.

A un costado de esta vialidad se encuentra el fraccionamiento Joyas del Marqués. Aquí el agua que inundó la vialidad entró al fraccionamiento, lo que provocó severos daños, que según relatos, alcanzaron los 2.5 m en algunas zonas. En la figura 6-b, se pueden observar grandes depósitos de sedimento que cubrían las calles del lugar, así como marcas de tirantes de inundación de ~40 cm, los contenidos fueron los bienes materiales más afectados.

Figura 6. Algunos daños observados en a) calle Simón Bolívar y b) fraccionamiento Joyas del Marqués

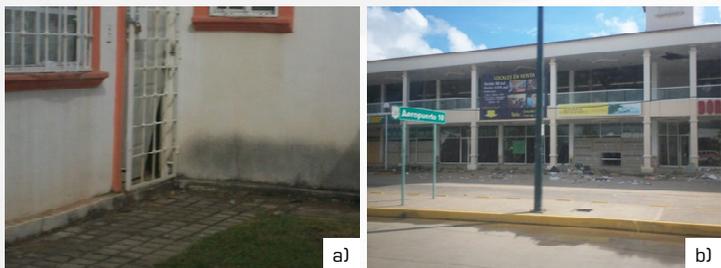
En el fraccionamiento La Marquesa (Figura 7-a) se registraron daños parecidos a los observados en Joyas del Marqués.

Por otro lado según reportes periodísticos algunas tiendas sobre el Boulevard de las Naciones que resultaron afectadas por la inundación fueron saqueadas. Durante el recorrido se observaron tiendas dañadas como la mostrada en la Figura 7-b, ubicada sobre el Boulevard de las Naciones.

Figura 7. Algunos daños observados en a) fraccionamiento La Marquesa, b) tiendas

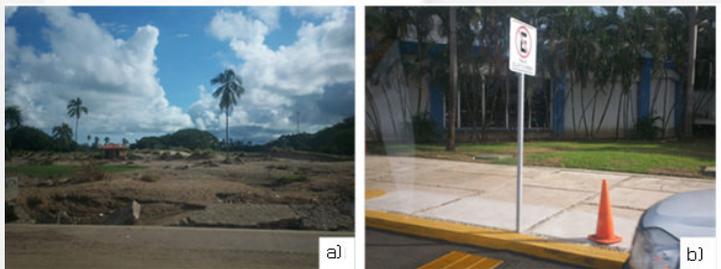
En el Boulevard de la Naciones, hubo tirantes de inundación de hasta 40 cm. El campo de golf Fairmont Pierre Acapulco se encuentra sobre este boulevard y resulto seriamente dañado, como se muestra en la figura 8-a, se observaron colapsos de bardas, caída de árboles y zonas aún con agua estancada.

Aunque el aeropuerto ya estaba funcionando normalmente, se observaron marcas de tirante de inundación de ~30 cm en algunos sitios como se muestra en la figura 8-b.

Figura 8. Algunos daños observados sobre Boulevard de las Naciones a) campo de golf Fairmont y b) Aeropuerto de Acapulco

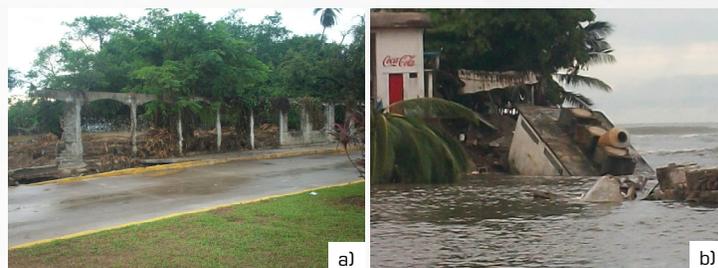
Una zona con altas pérdidas económicas fue la zona del Revolcadero de clase socioeconómica alta. La foto de la figura 9-a muestra bardas colapsadas en la zona, además se presentaron fallas por socavación en las vialidades al desbordarse la Laguna Negra de Puerto Marqués. Algunos comerciantes cuentan que el agua cubrió varios automóviles de lujo que se encontraban estacionados.

Aproximadamente a 100 m de la zona del Revolcadero se encuentra el punto más cercano entre el Océano Pacífico y la Laguna Negra de Puerto Marqués. Se presentaron colapsos de bardas y muros de colindancia, La corriente provocó socavación llevándose suelo en la zona de desplante de calles y camellones, provocando la falla de las mismas y llevándose parte de la playa junto con varios negocios tal y como como se puede observar en la figura 9-b donde un negocio cayó al mar al desaparecer la playa donde se desplantaba.

Figura 9. Daños observados por desbordamiento de Laguna Negra de Puerto Marqués a) en Revolcadero, b) y en la unión de Laguna Negra de Puerto Marqués con el mar

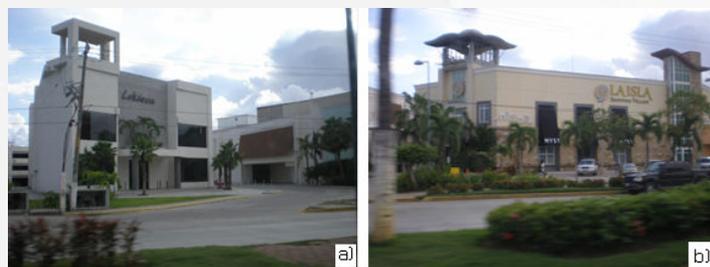
Finalmente se observaron zonas que, gracias a una ligera elevación en su topografía, no sufrieron ningún daño, tal es el caso de la tienda departamental Palacio de Hierro y el centro comercial La Isla (Figura 12) ubicados a unos metros del campo de Golf al Noroeste y el aeropuerto al sureste.

Figura 10. Tiendas que no sufrieron daños a) Palacio de Hierro y b) La Isla
