### A 10 años del sismo del 15 de agosto del 2007 en Pisco, Perú

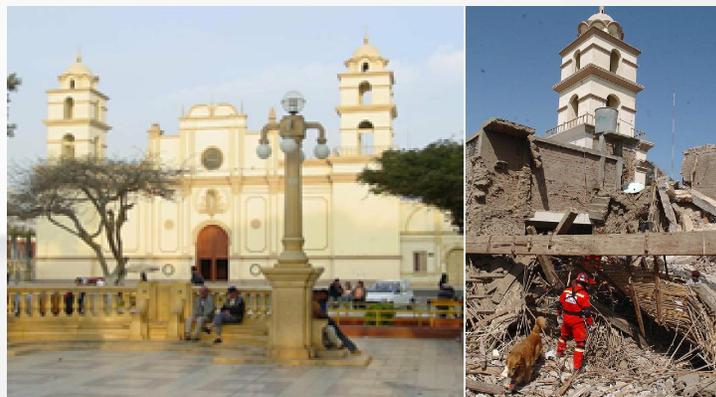
El Instituto Nacional de Defensa Civil (INDECI) indica que **596 personas perdieron la vida**, siendo Pisco donde se reportó la mayor cantidad de fallecidos. De las 338 personas fallecidas en Pisco, **148 de ellas fue debido al colapso del techo de la Iglesia San Clemente** durante una misa.

Figura 2. Iglesia San Clemente, antes y después del sismo.

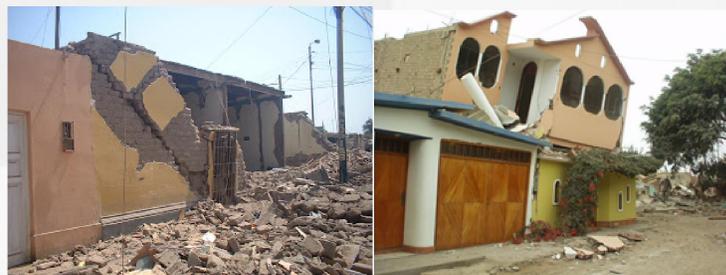
Dos sistemas de construcción predominaron en las áreas afectadas: adobe (52%) y albañilería confinada (39%). En cuanto al sistema de cubierta, predominaron los techos ligeros, ya sea de paja entretejida o de calamina.

Figura 4. Viviendas dañadas en Pisco. La imagen de la izquierda corresponde a una vivienda de adobe y la de la derecha a mampostería confinada.

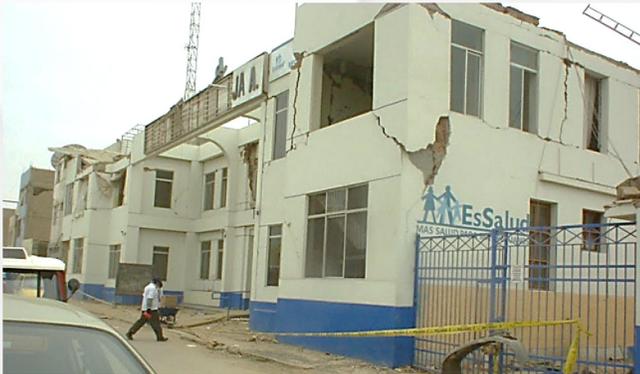
Las Figuras 5 y 6, muestran los daños que presentó el **Hospital Antonio Skrabonja Antonich**, en Pisco, y que tuvo que ser demolido.

Figura 5. Daños exteriores del Hospital Antonio Skrabonja Antonich.

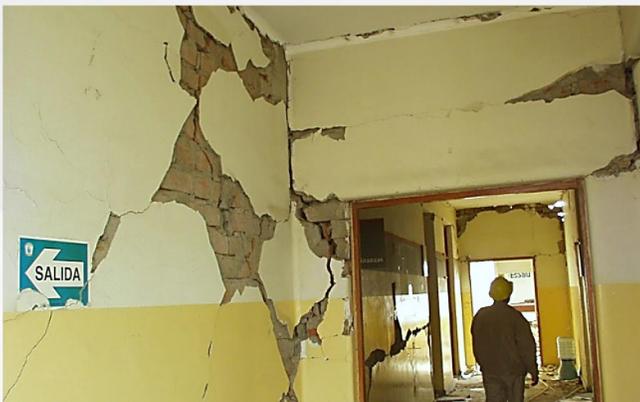
Figura 6. Vista de los daños interiores del Hospital Antonio Skrabonja Antonich.

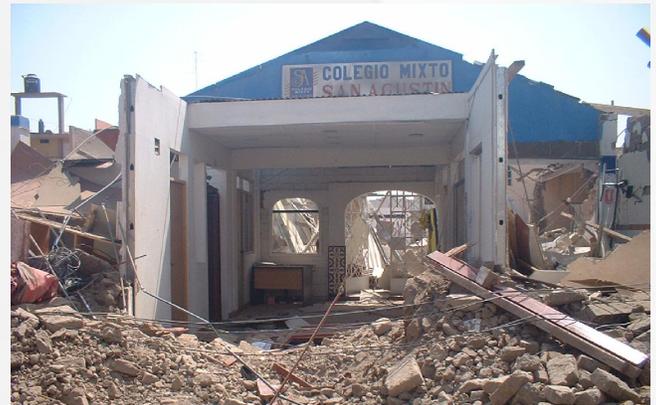
Figura 7. Colapso del Colegio Mixto San Agustín, en Pisco.

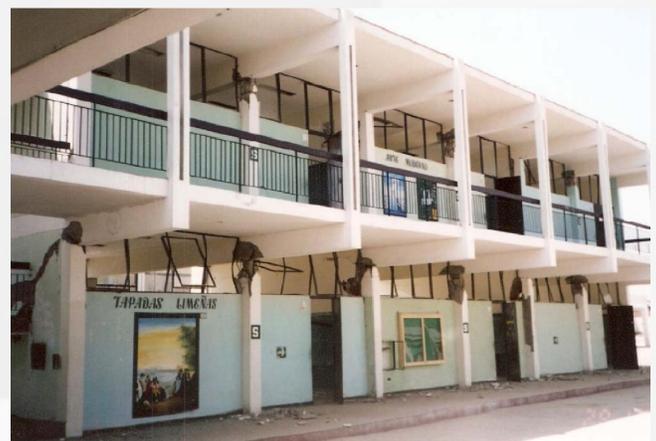
Figura 8. Colegio Santa Ana, ubicado en Chincha, dañado por efecto de "columna corta": este defecto se presenta por colocar muros que no estaban considerados en el diseño estructural pegados a las columnas en solo una parte de su altura, lo que produce un estrangulamiento de la parte superior de las mismas.

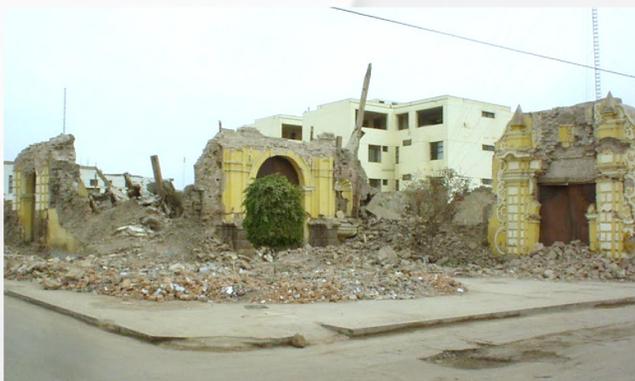
En **Pisco**, fueron declarados con pérdida total los templos de **San Clemente**, **Compañía de Jesús** y **Fray Ramón Rojas** en Pozo Santo; con daños graves figuran la **catedral** así como los templos **Santa María del Socorro** y **San Juan Bautista**, y con daños leves el templo de **Belén**.

Figura 9. Iglesia Compañía de Jesús, Pisco.

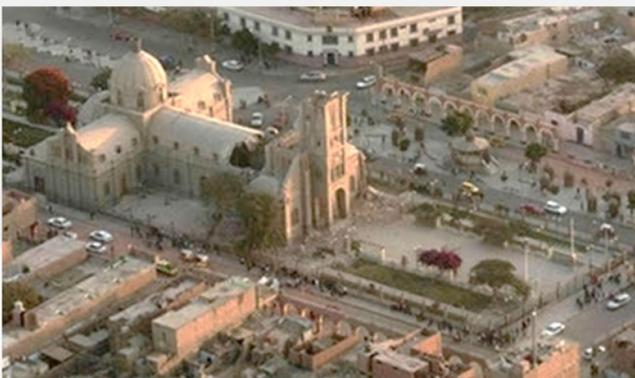
En **Ica**, daños importantes en el templo de **Luren**, **La Tinguiña** y el claustro de **La Compañía**.

Figura 10. Iglesia de Luren, Ica.

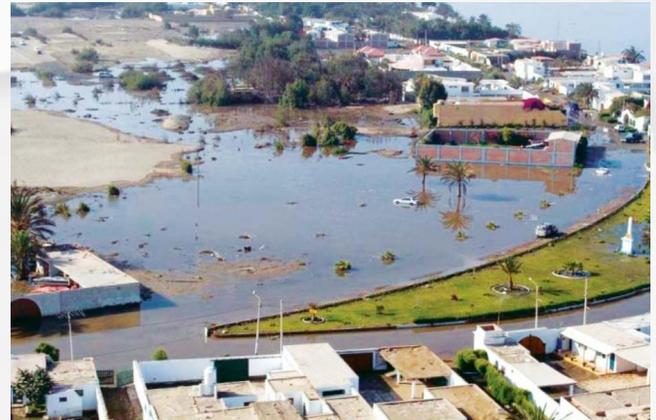
La evidencia del daño del tsunami se observó en Paracas, 20 kilómetros al sur de la ciudad de Pisco, en cuyas áreas urbanas había un pequeño daño estructural visible y donde las marcas de agua estaban señaladas a 1.20 metros de altura. La población local informó que el mar ingresó unos 200 metros tierra adentro.

Figura 11. Zona inundada por el tsunami en la Bahía de Paracas.
