**COMPORTAMIENTO ESPERADO EN LOS
PROXIMOS SISMOS INTENSOS EN LA CDMX**

RAÚL J. IZQUIERDO

15 de junio 2016

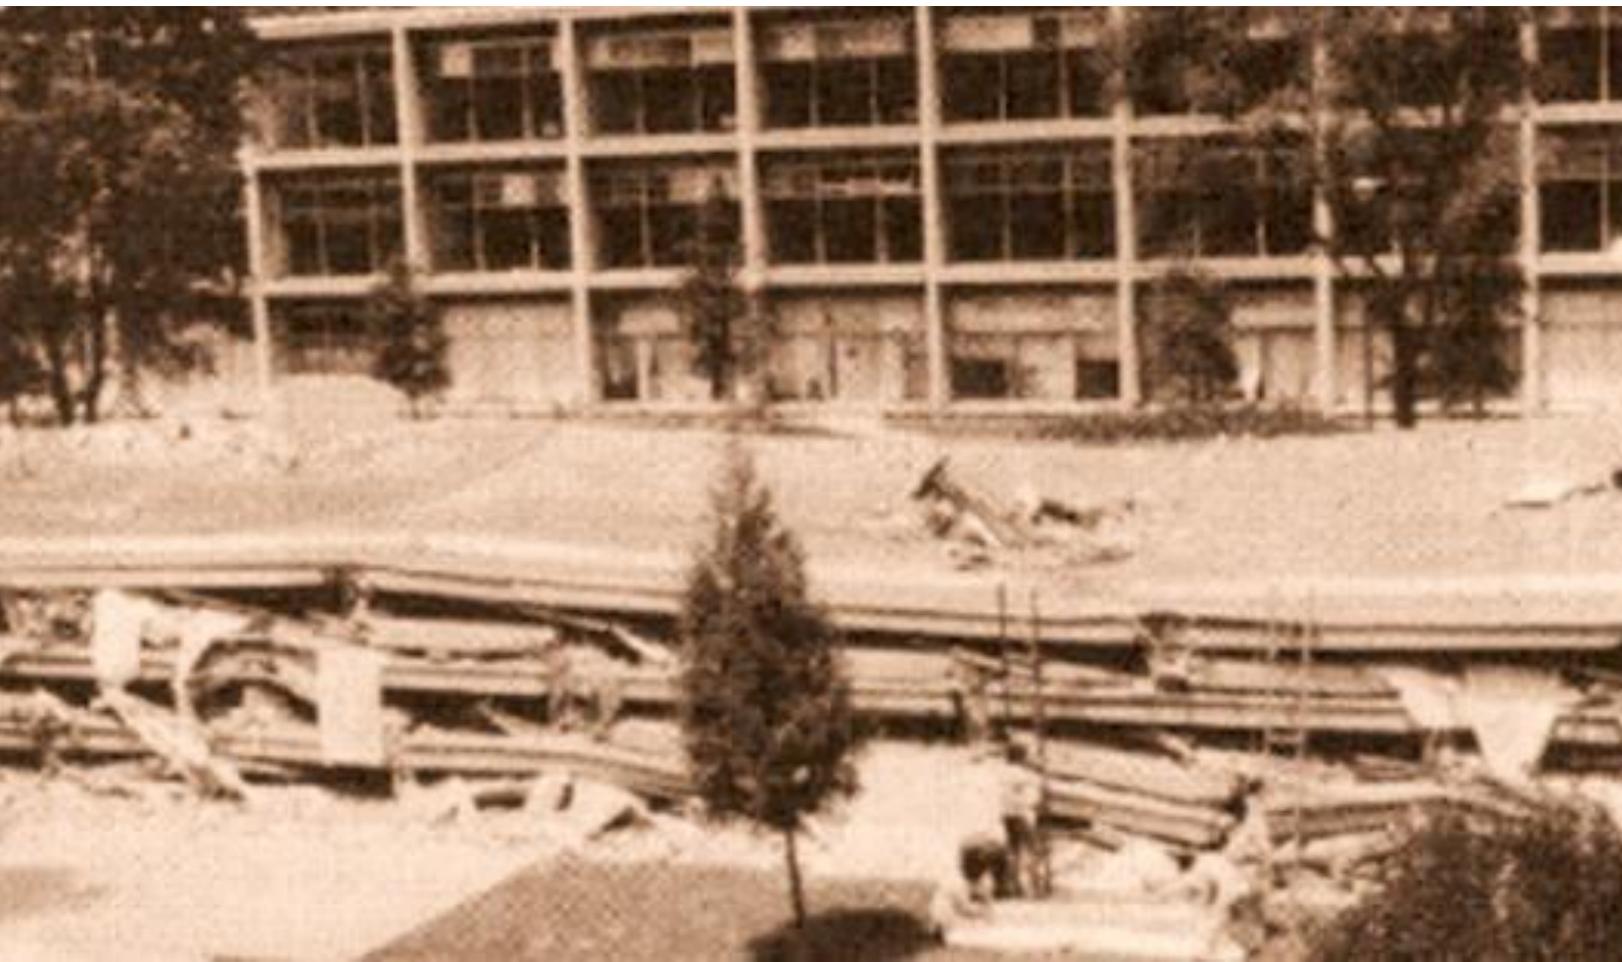
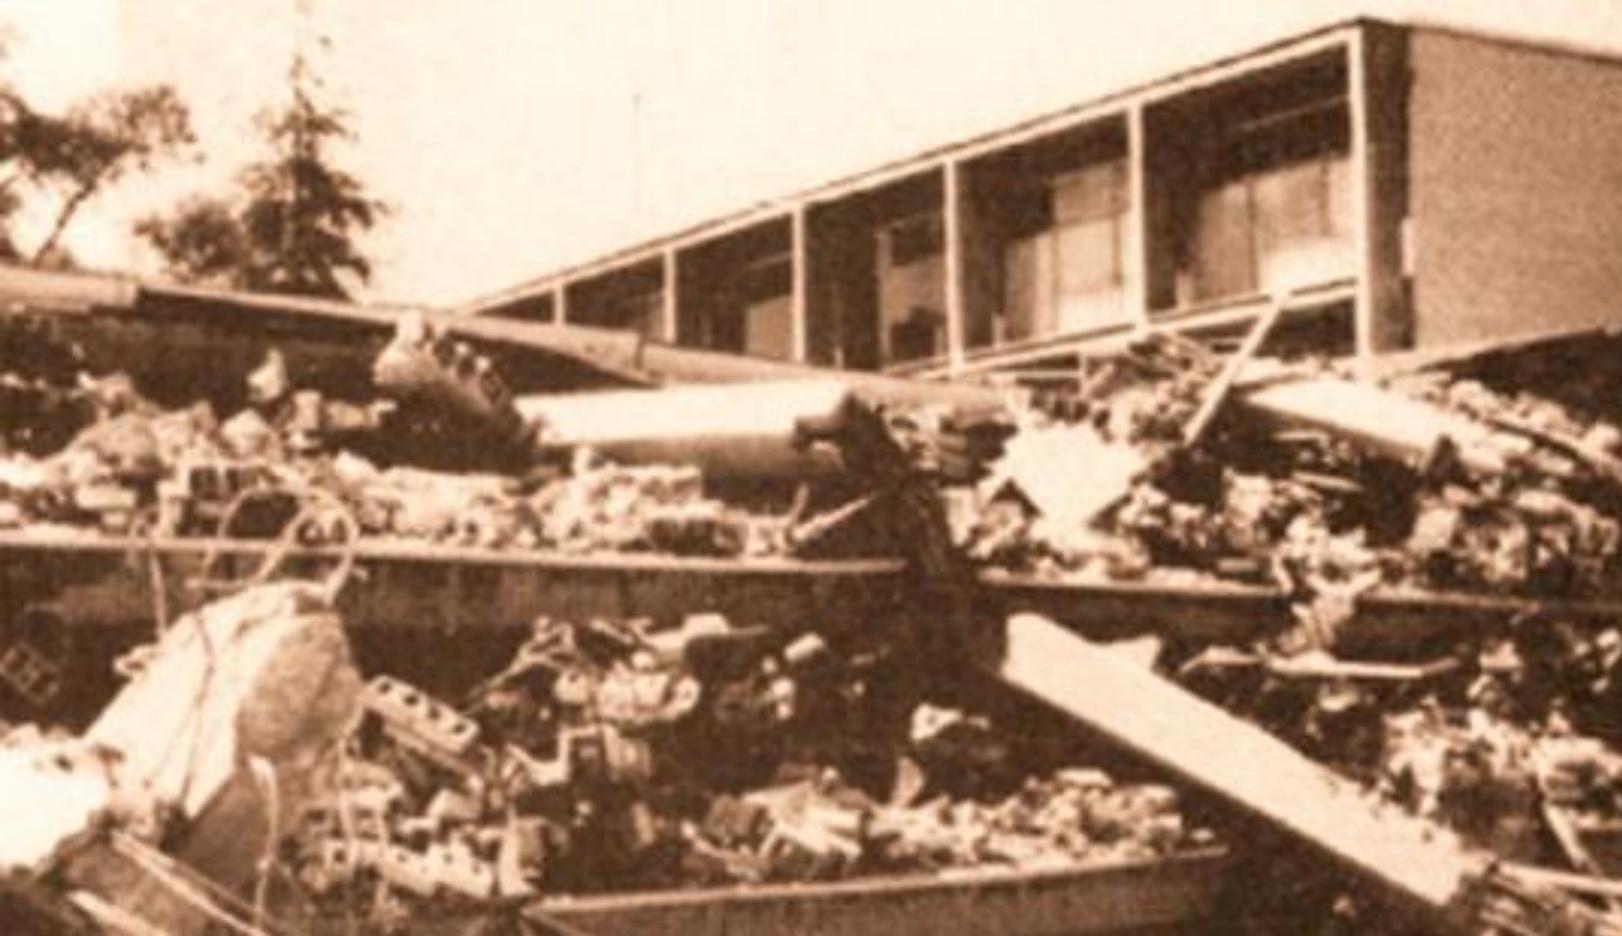
**Instalaciones que albergaran a la
Universidad Iberoamericana de 1962 a
1987 en Cerro de las Torres 365, Col.
Campestre Churubusco**

Causas del colapso:

- 1. Proyecto arquitectónico “agresivo”. No se formaban marcos en todos los ejes.**
- 2. Permisividad de la ingeniería estructural, haciendo lo que el arquitecto quiso.**
- 3. Errores graves de construcción y supervisión. Por ejemplo hubo sustitución consecutiva de varillas en las columnas: 1 del #12 por 1 del #10 + 1 del #8, luego 1 #10 por 1 del #8 + 1 del #6, etc. Así, se llegaron a tener mas de 10 varillas en las esquinas de las columnas. Ciertamente, muchas de esas varillas no llegaron a conocer el concreto.**

Había edificios largos orientados a la calle y otros transversales (peines), a los que se llegaba por puentes de acero.

Colapsaron uno de los largos y dos de los peines. La fuerza de la caída del largo se transmitió por los puentes.

En los otros edificios largos los muros divisorios, aunque se fracturaron totalmente, alcanzaron a mantenerse en pie y algunos puentes se “zafaron”.

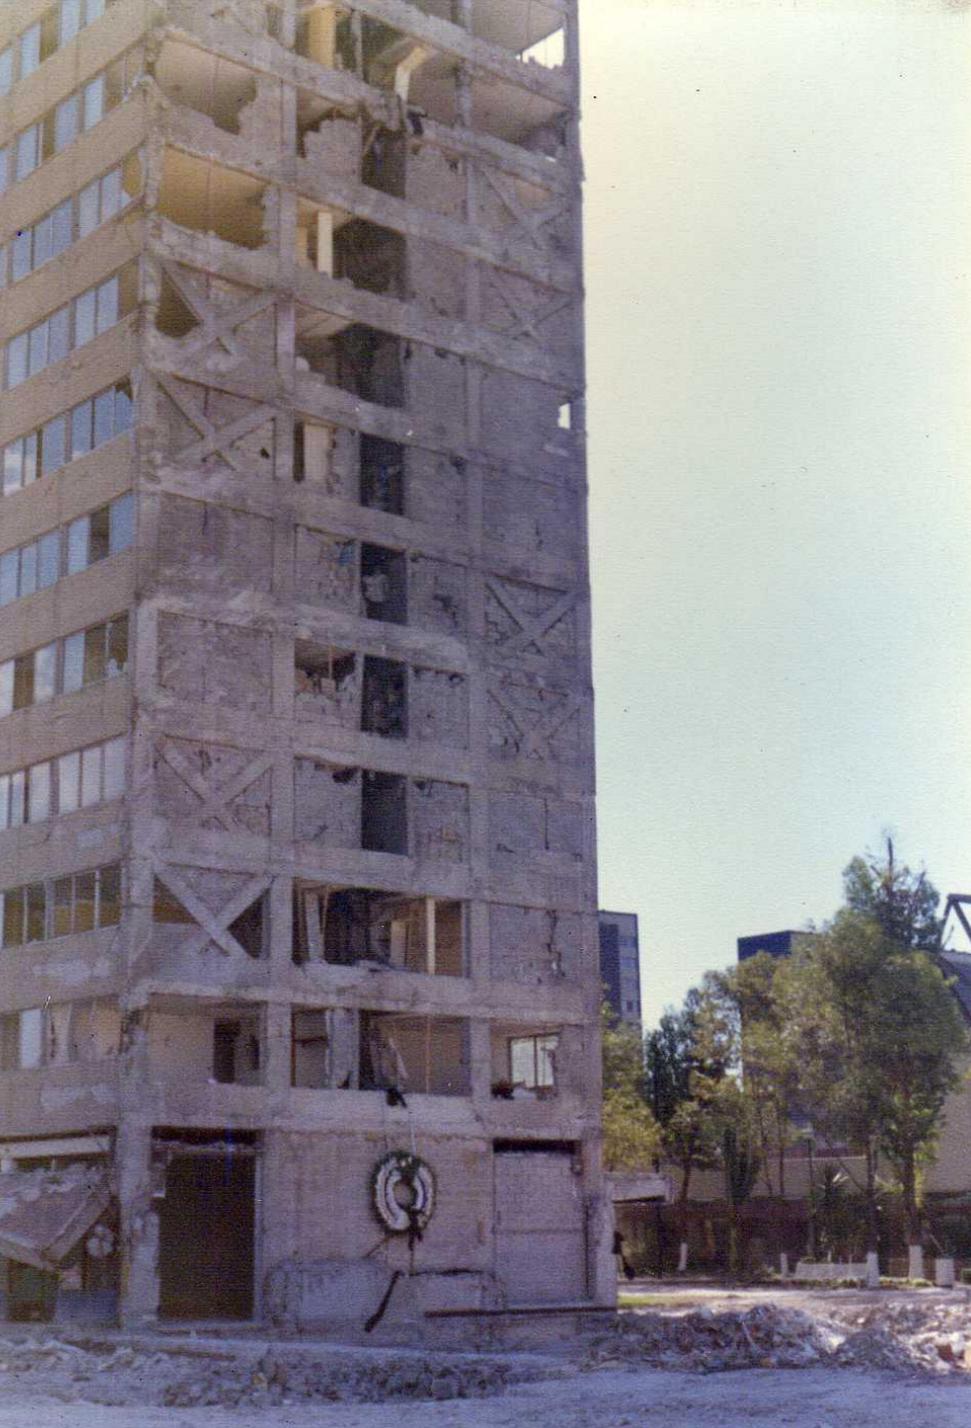
Edificio Nuevo León

Cuerpo que no colapsó

Causas del colapso:

- 1. Proyecto arquitectónico “ligero”. Las secciones eran muy reducidas.**
- 2. Sistema estructural acorde con la solicitud del arquitecto. Se especificó concreto ligero en los planos.**
- 3. No se respetó la especificación. La estructura pesaba del orden de 30% mas.**
- 4. Desde un principio se presentaron hundimientos. Se recimentó un par de veces, mezclando sistemas: pilotes electrometálicos, de control “convencionales” y con otro sistema a base de cables.**

5. Cambios en el sistema estructural, eliminando contraventeos en las plantas bajas para tener espacios comerciales.

6. Falta de especificación del procedimiento constructivo para realizar las excavaciones. Quedó a juicio del contratista.

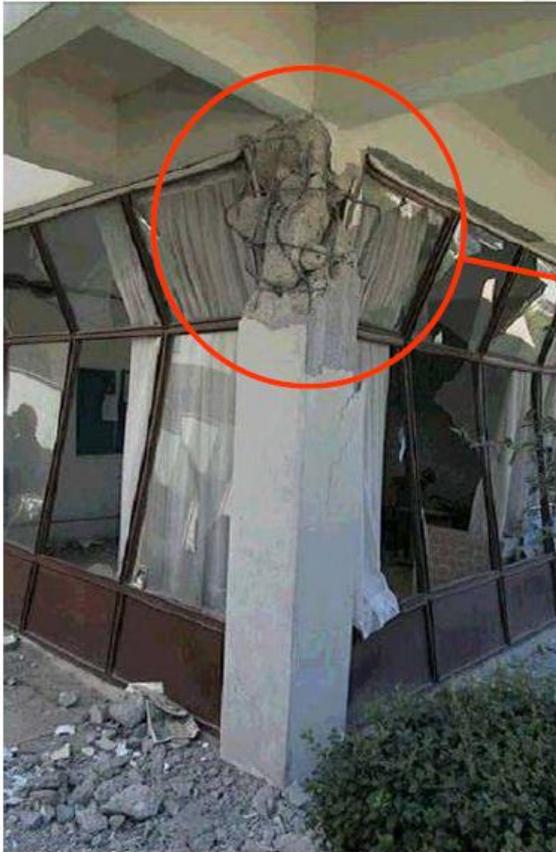
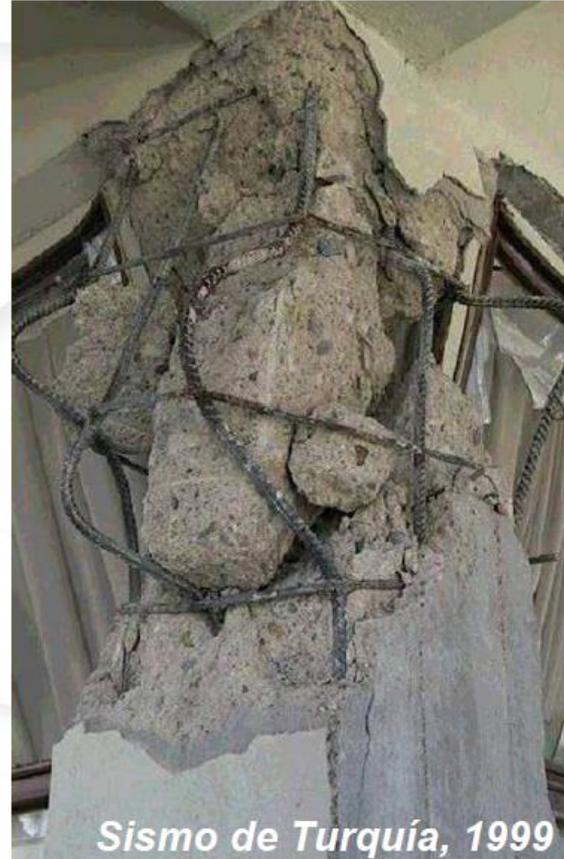
Aplastamiento de columna por compresión

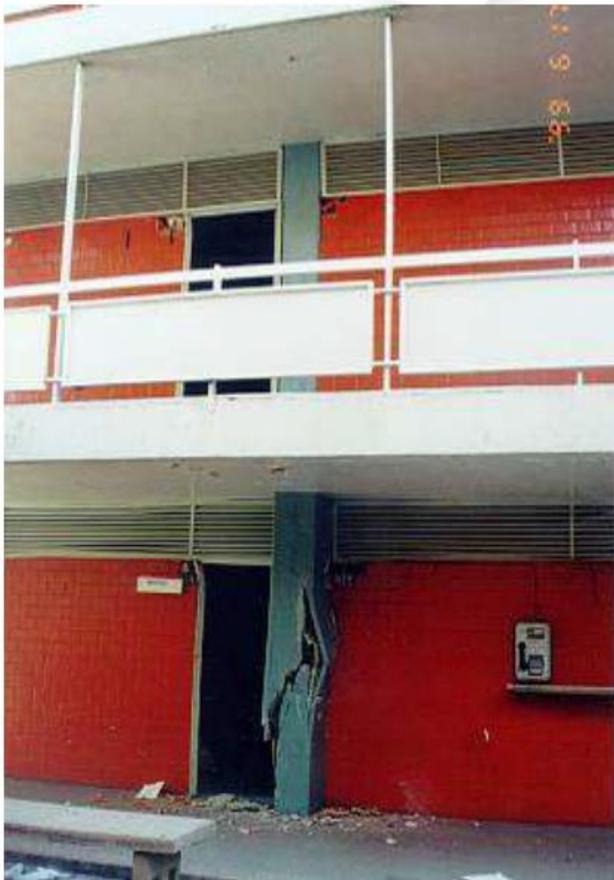
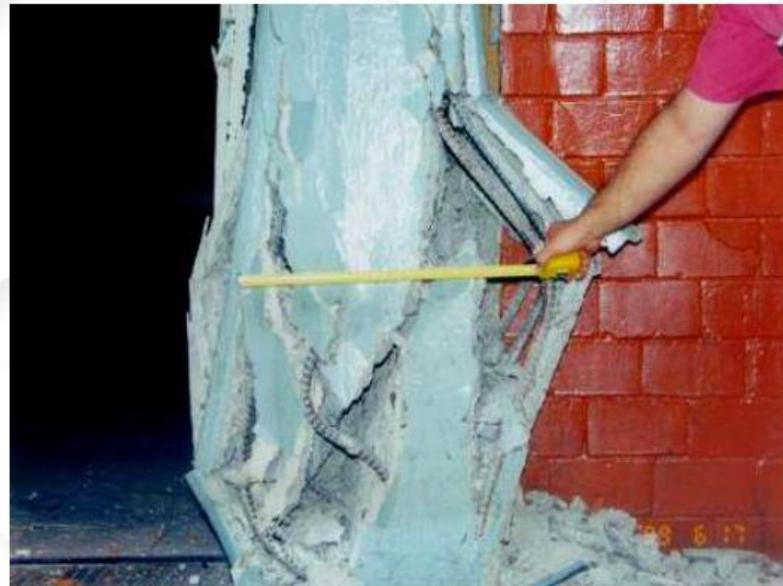
Falla por compresión

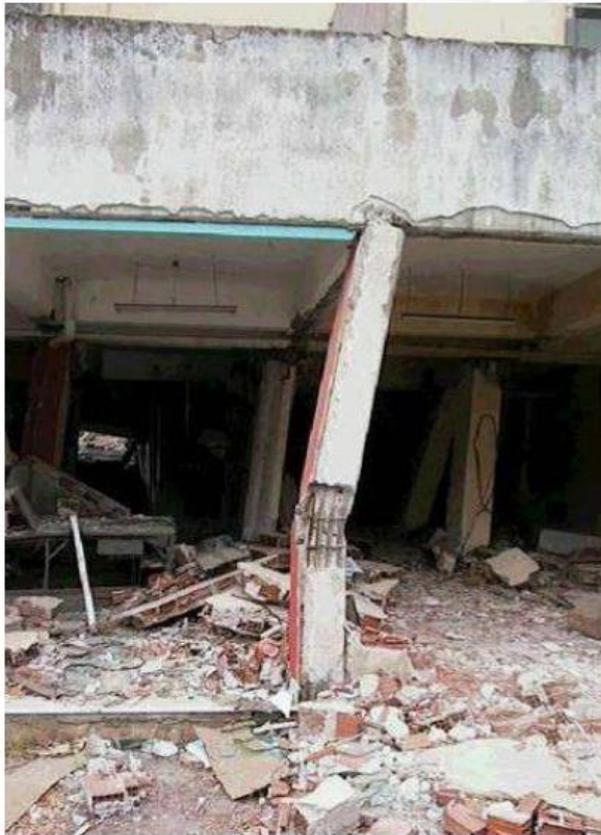
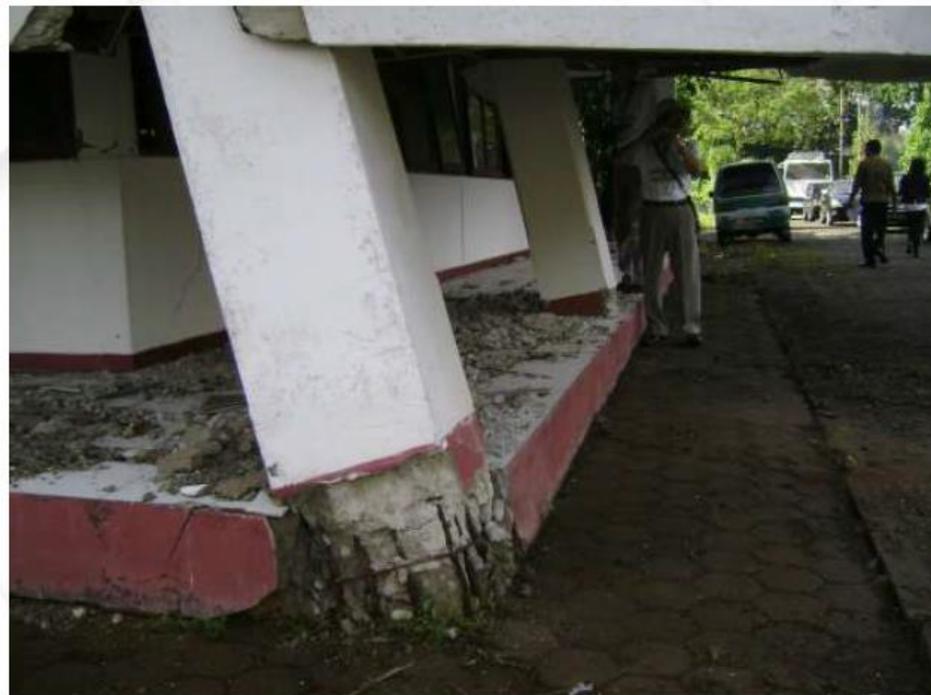
Falla por flexión: formación de articulación plástica

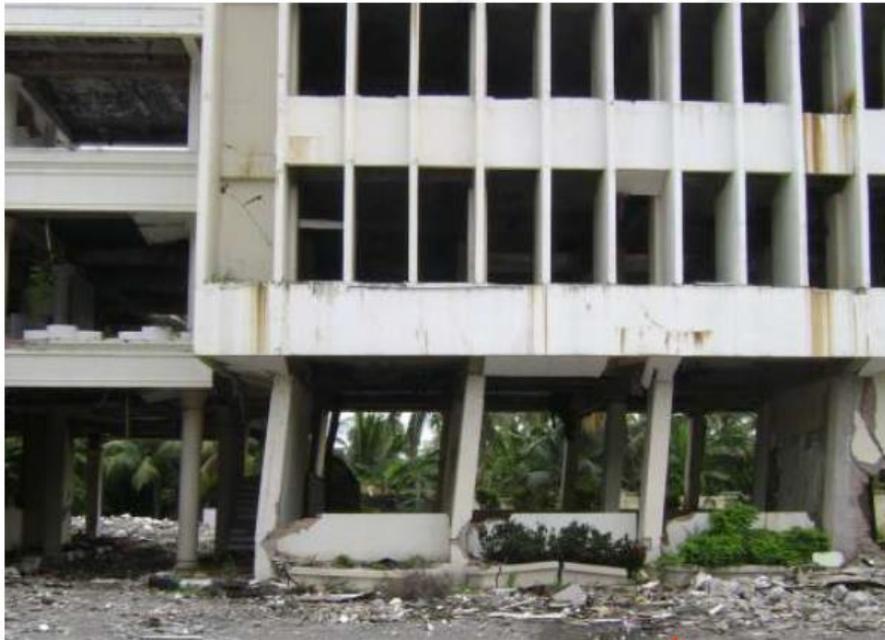
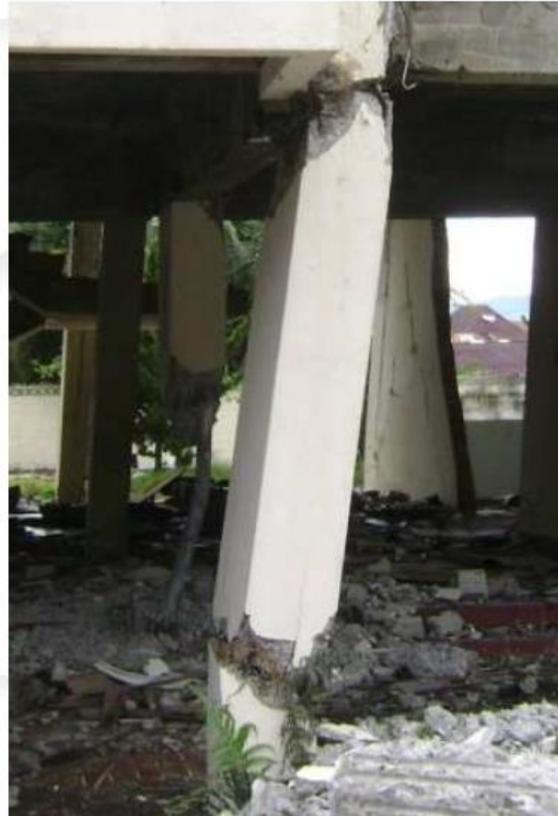
Mecanismo de colapso por articulación de columnas

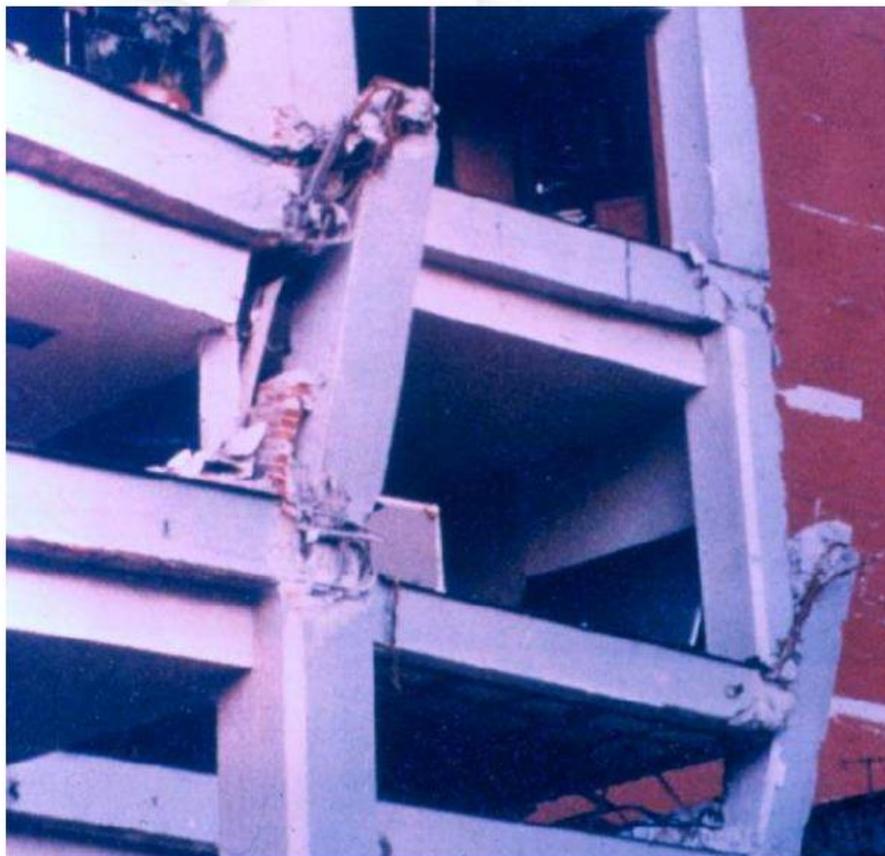
Falla en conexiones viga - columna

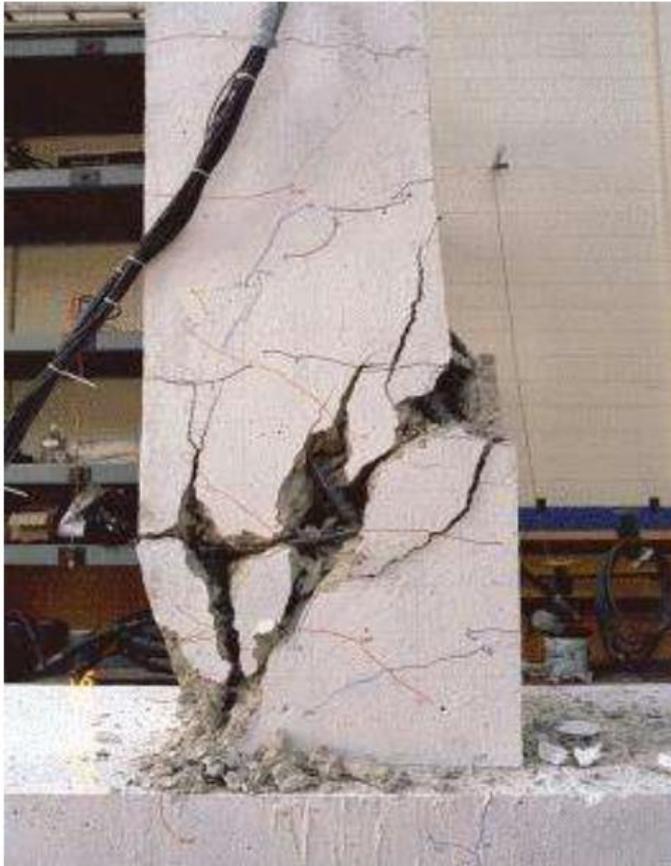
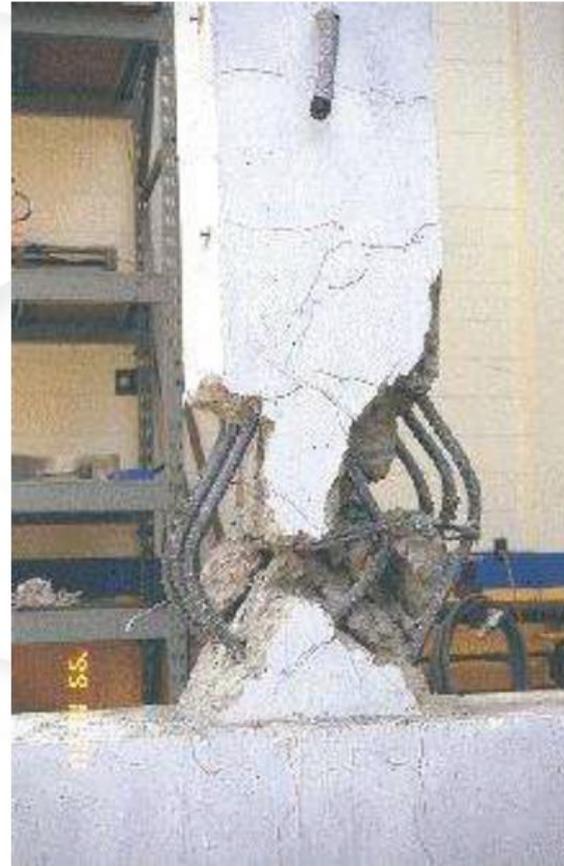
Modo de falla por cortante

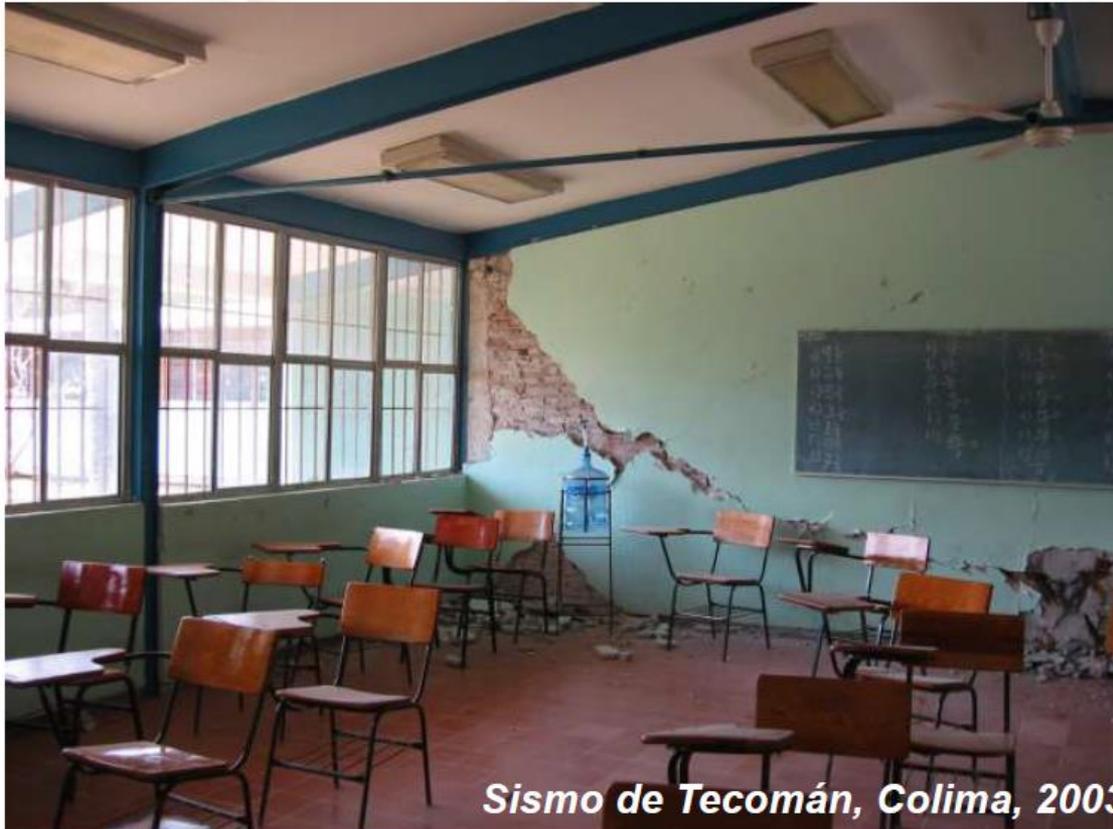
Daño en muro diafragma de mampostería en marco de acero

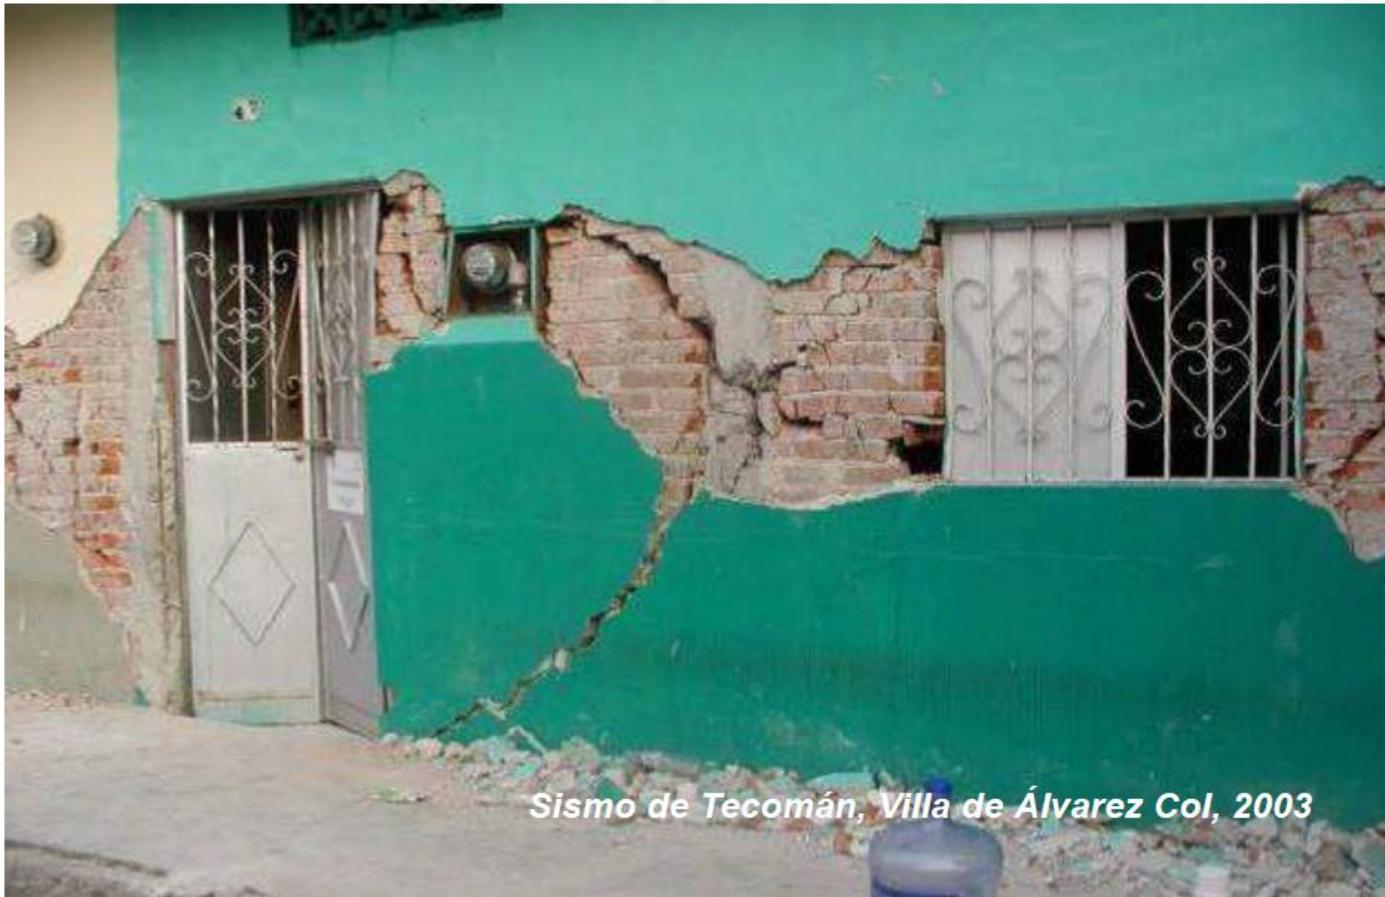
Daño en mampostería sin refuerzo al rededor de aberturas

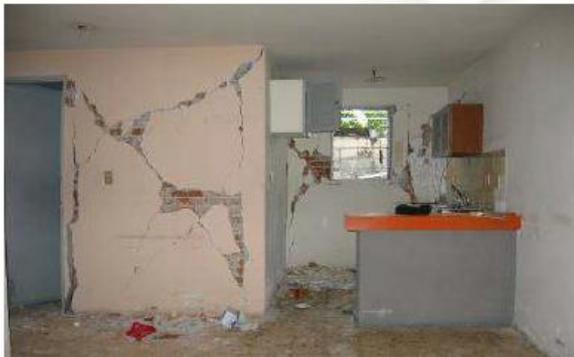
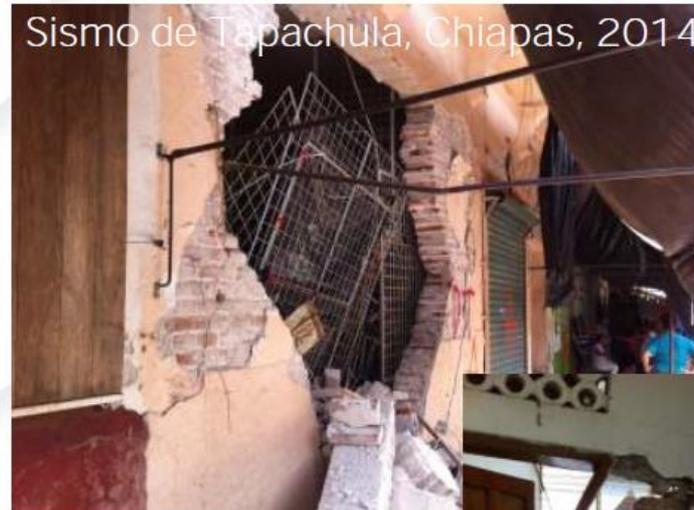
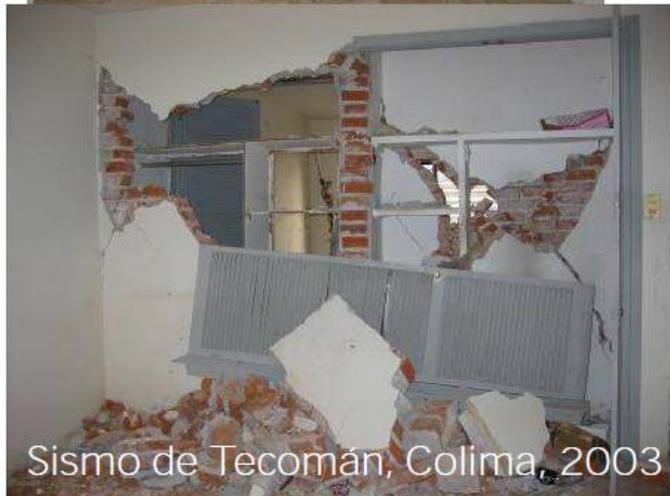
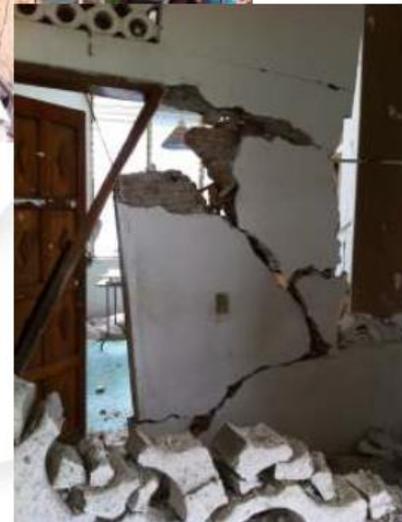
Daño por cortante en muros de mampostería sin confinamiento

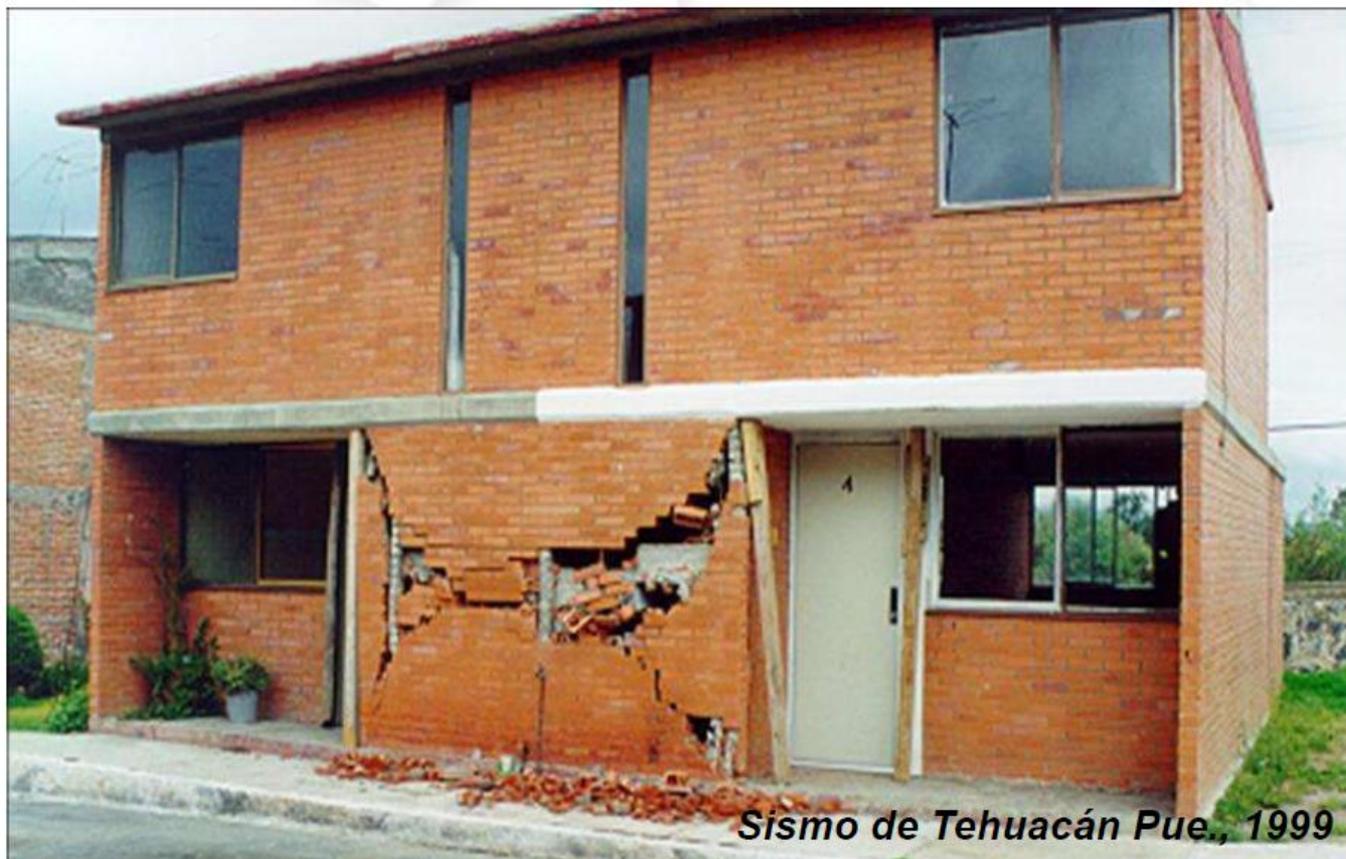
Daño por cortante en muros de mampostería hueca mal reforzados

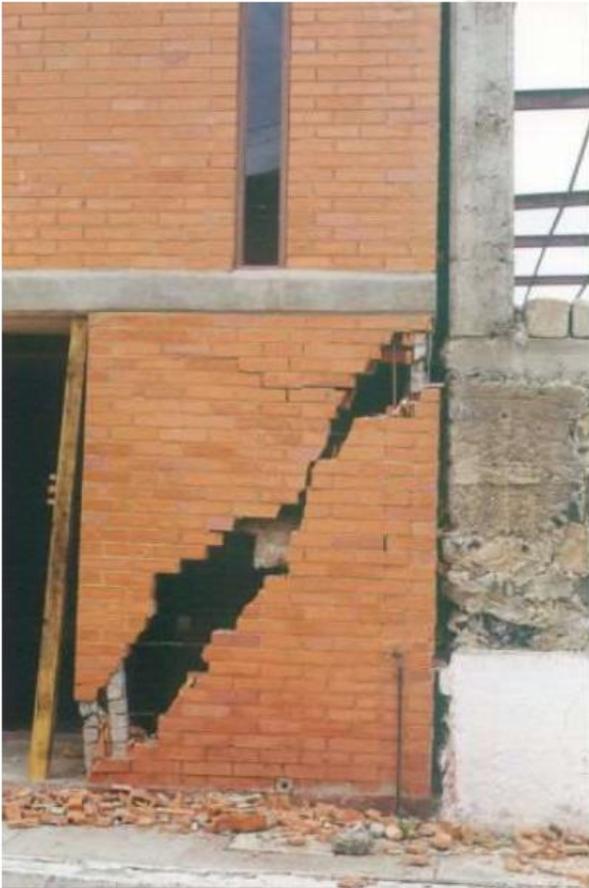
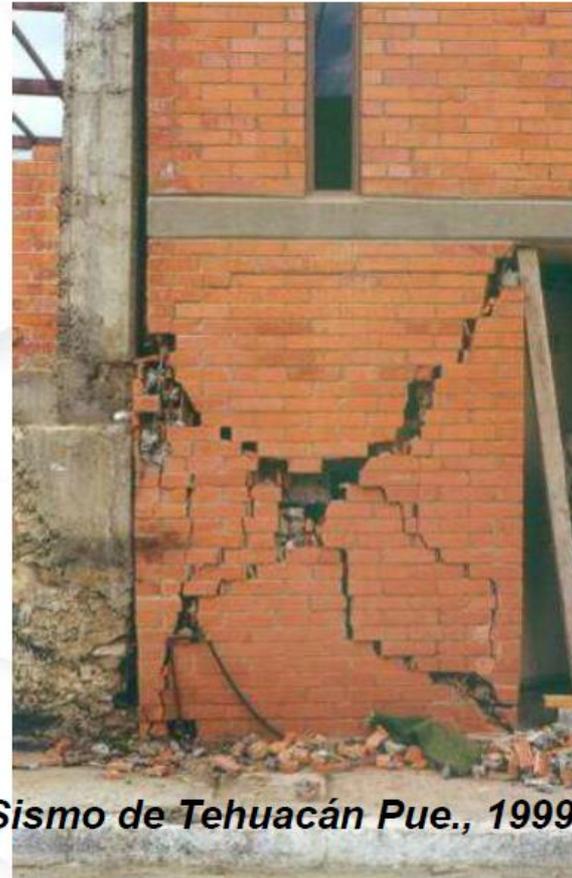
Daño por cortante en muros de mampostería hueca mal reforzados

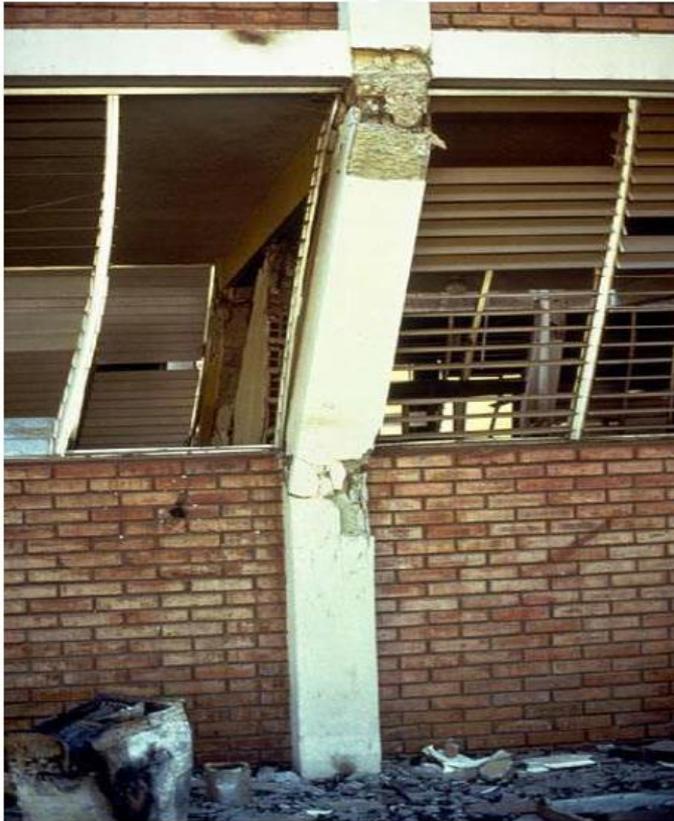
Daño en columnas cortas

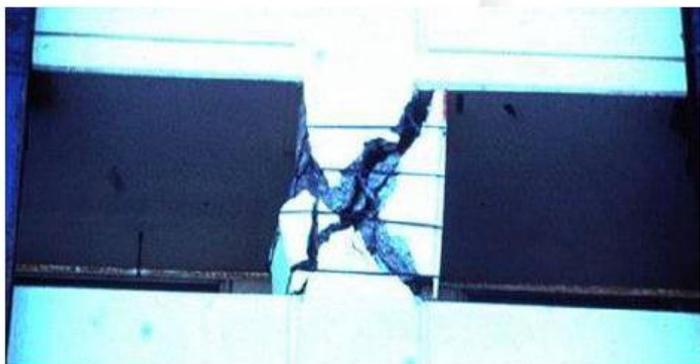
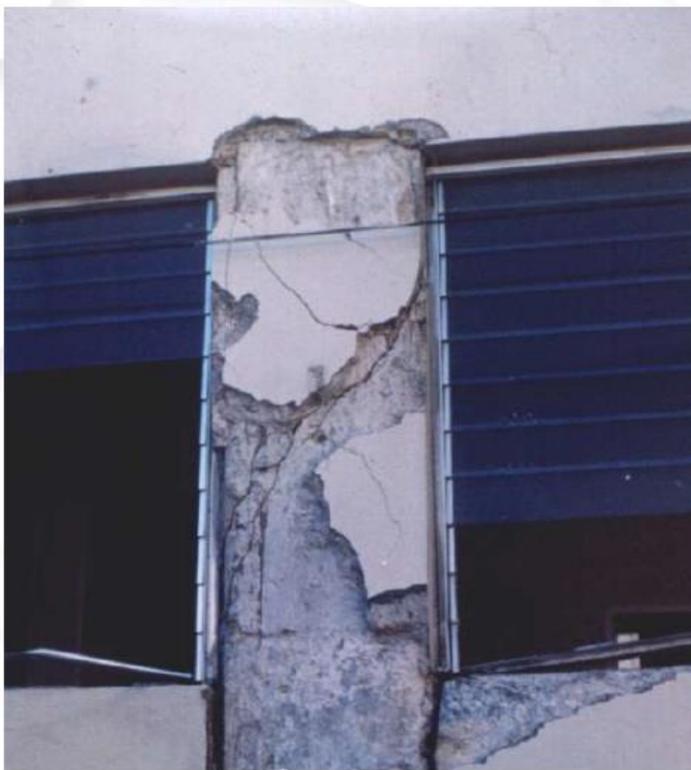
Falla de columna corta

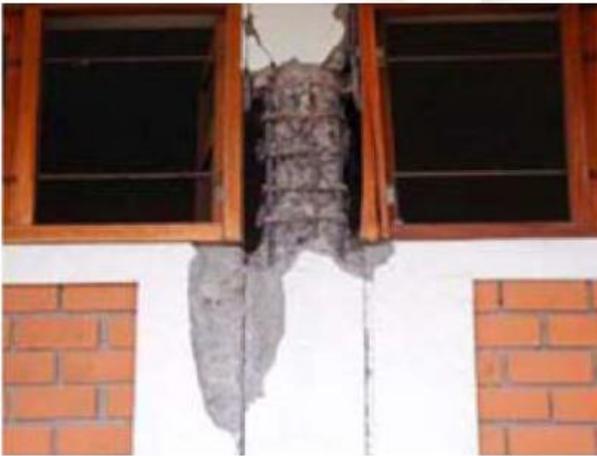
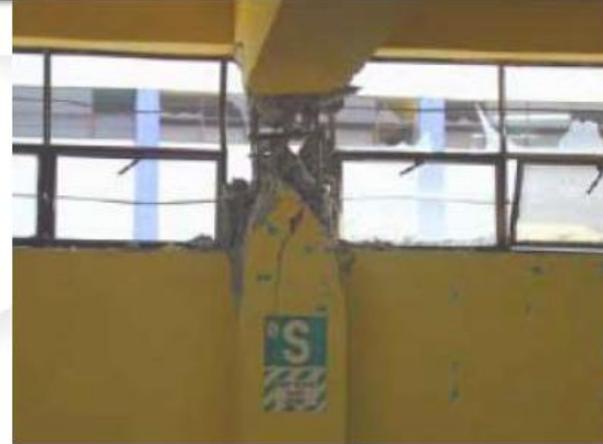
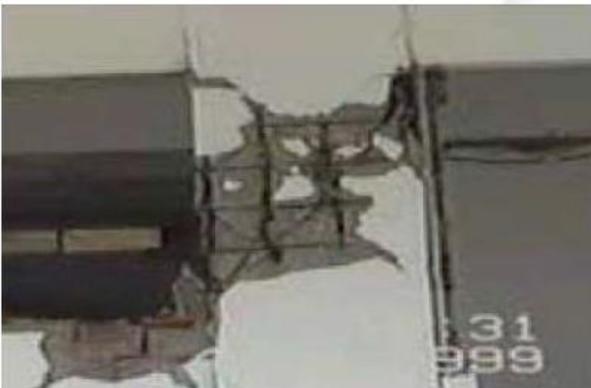
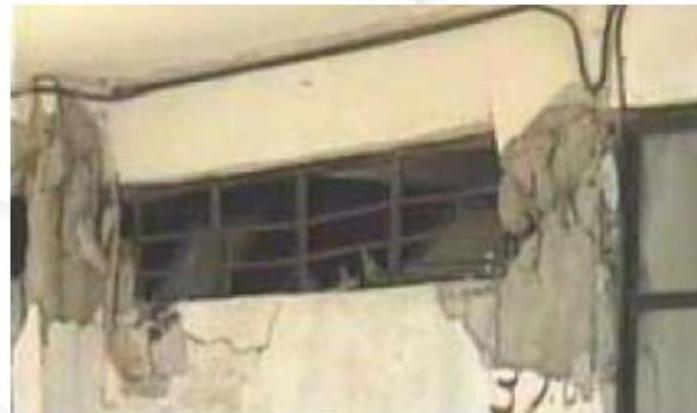
Falla de columna corta

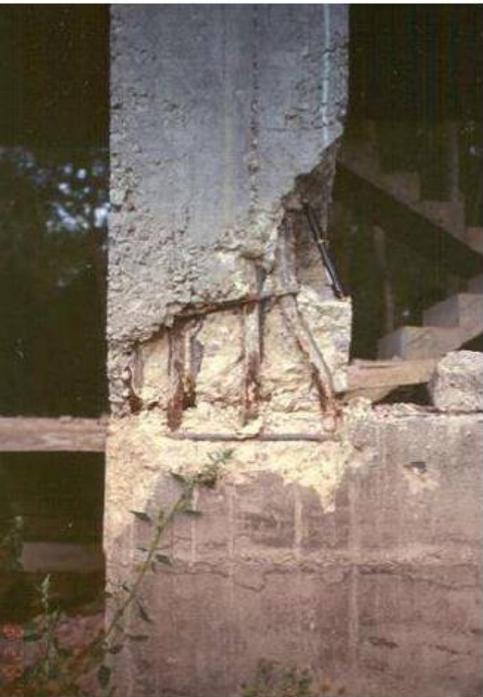
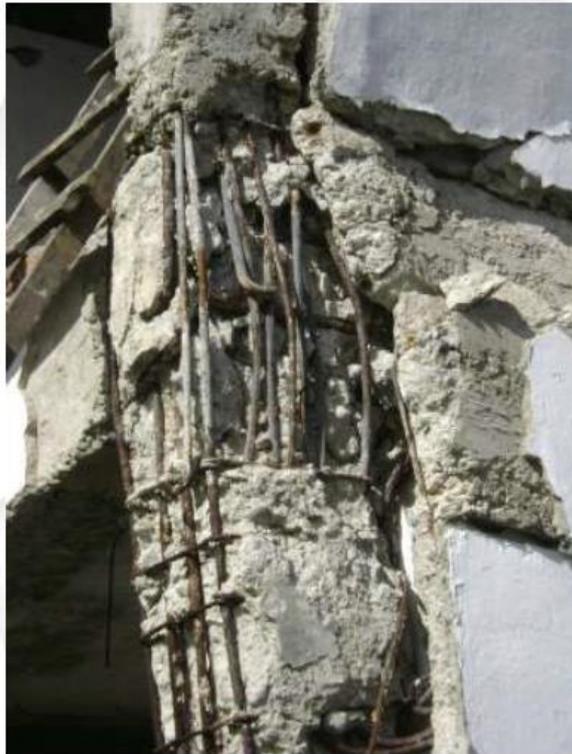
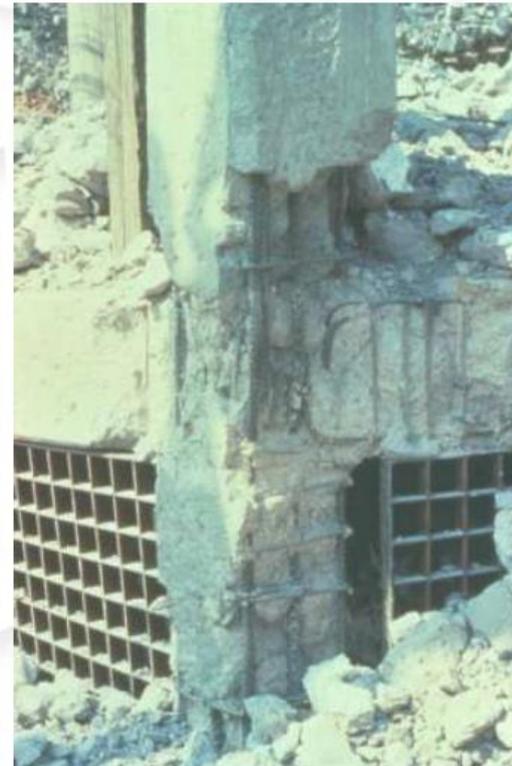
Daños por mal detallado

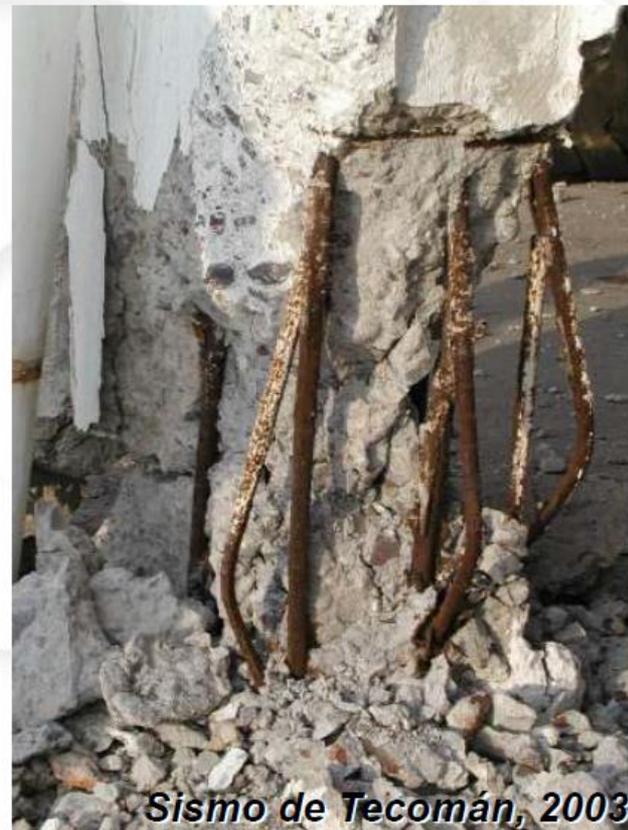
Separación incorrecta del refuerzo transversal

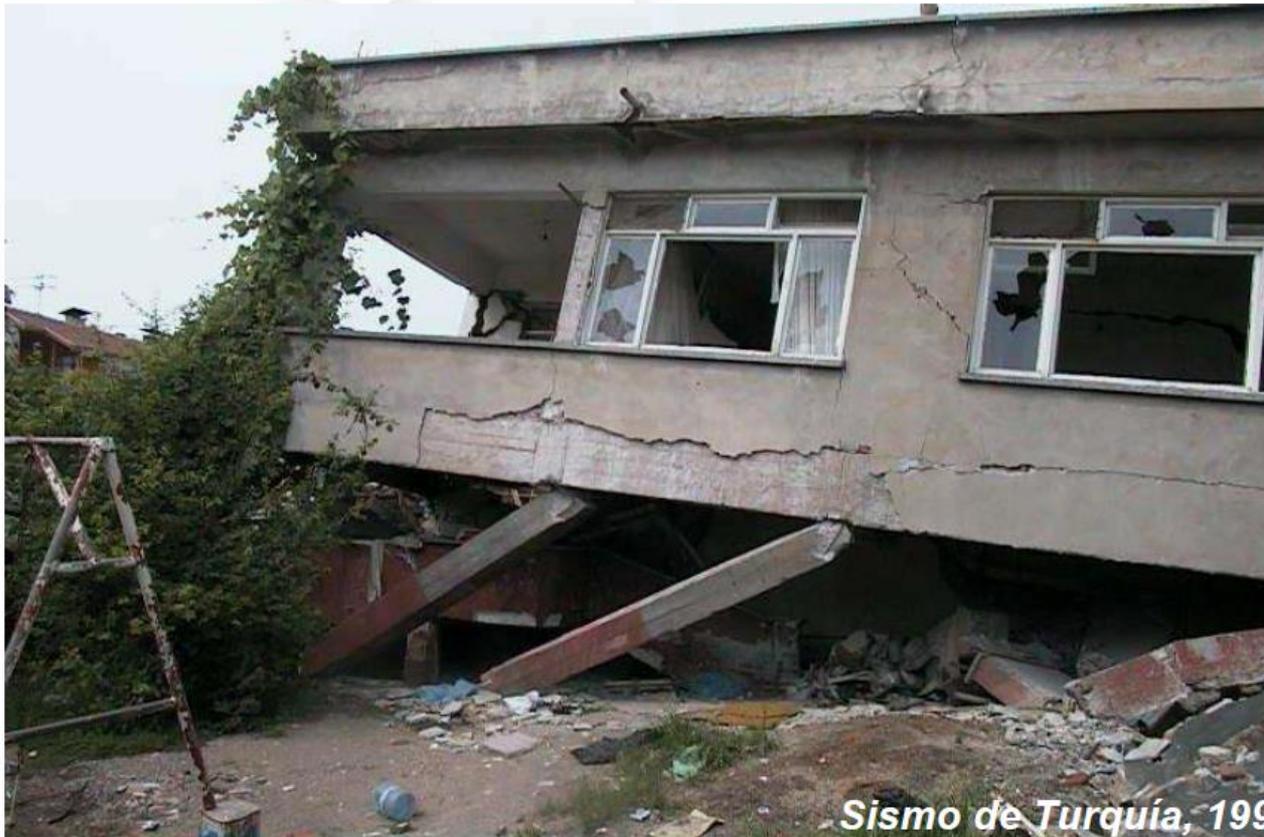
Colapso en vivienda por planta baja flexible

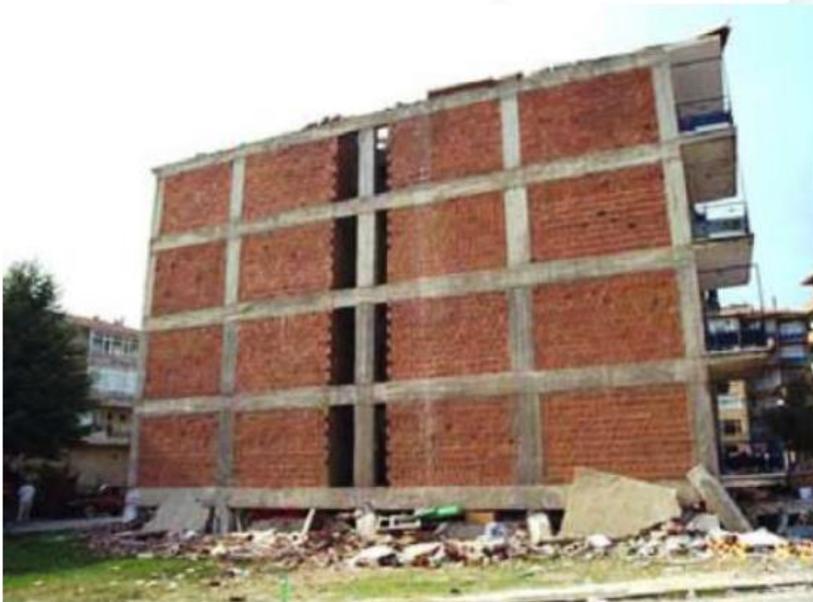
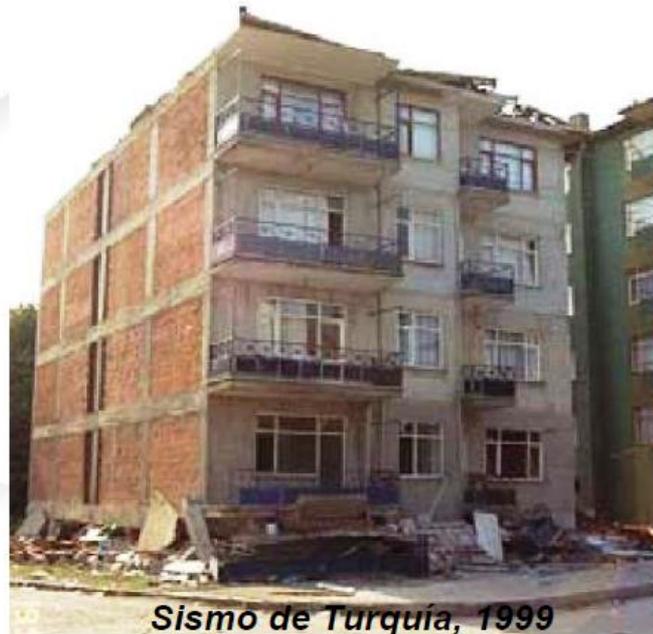
Colapso por planta baja flexible
