**COMPORTAMIENTO ESPERADO EN LOS
PROXIMOS SISMOS INTENSOS EN LA CDMX**

RAÚL J. IZQUIERDO

15 de junio 2016

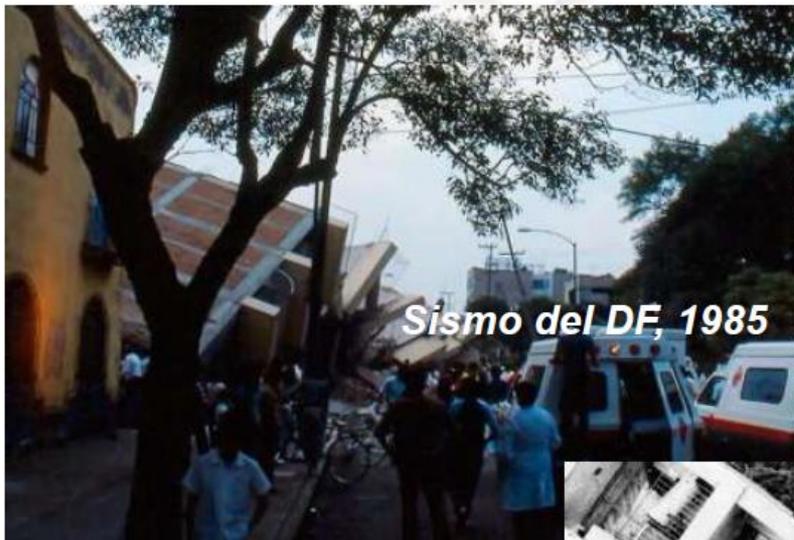
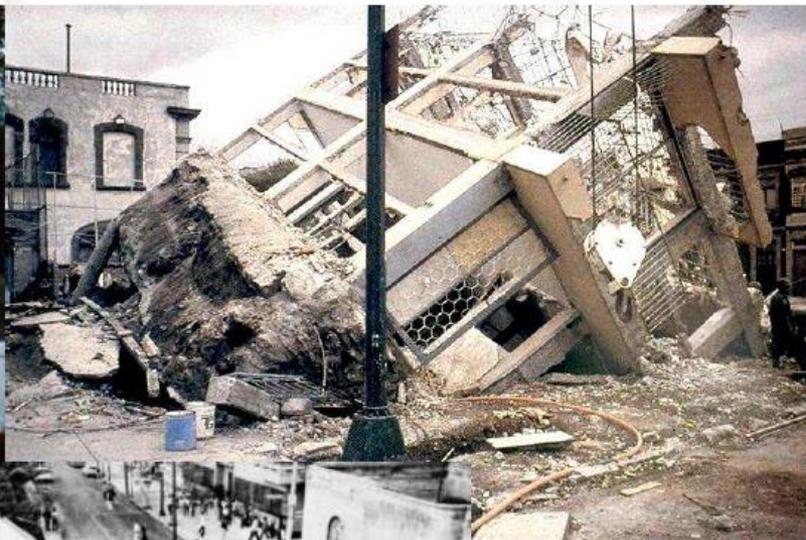
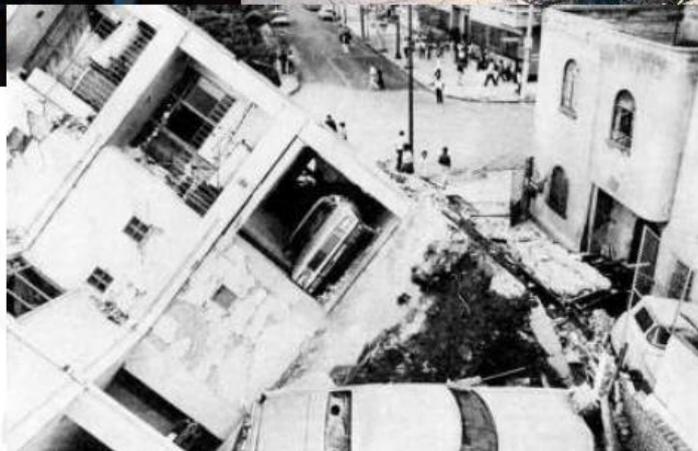
Falla de la cimentación

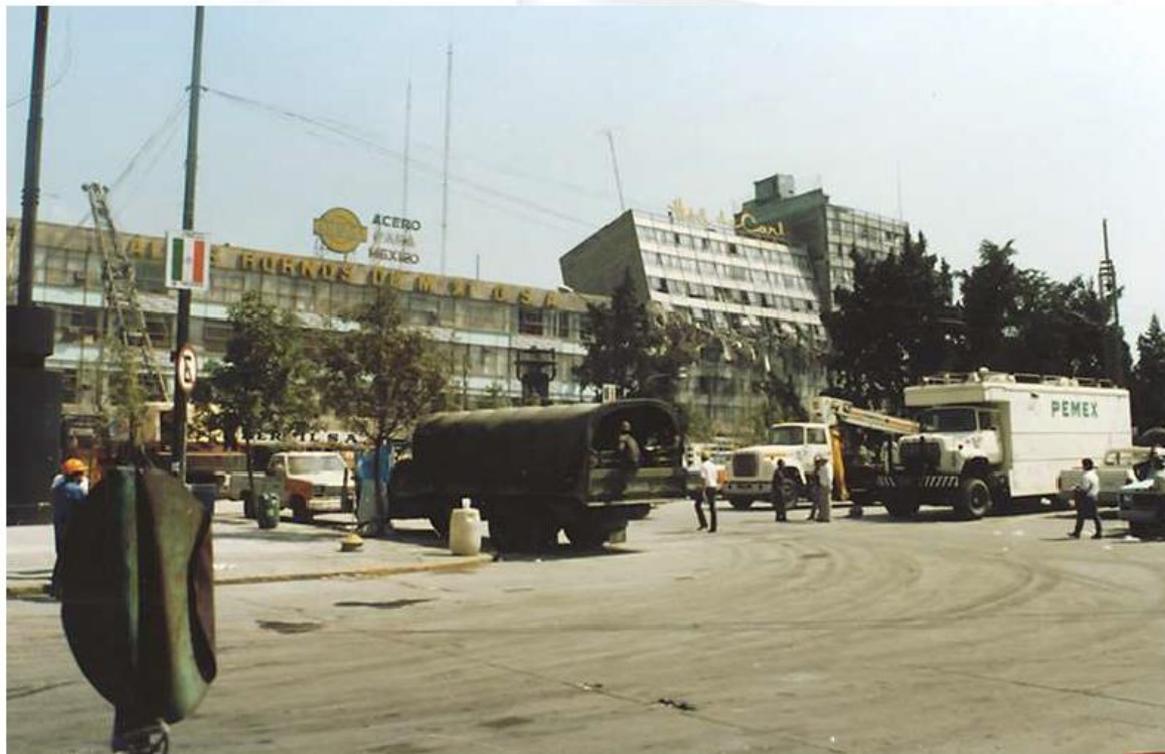
Choque entre edificios colindantes

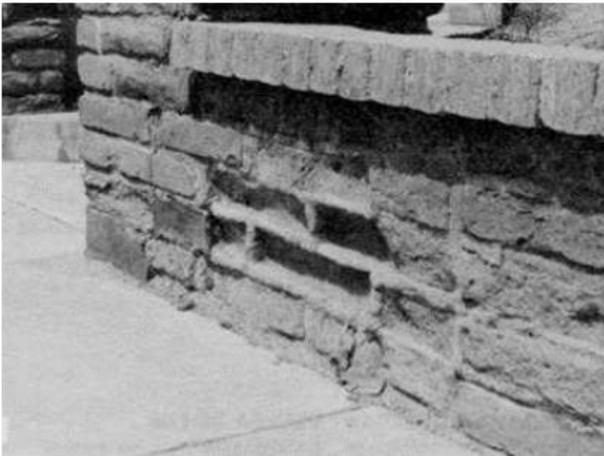
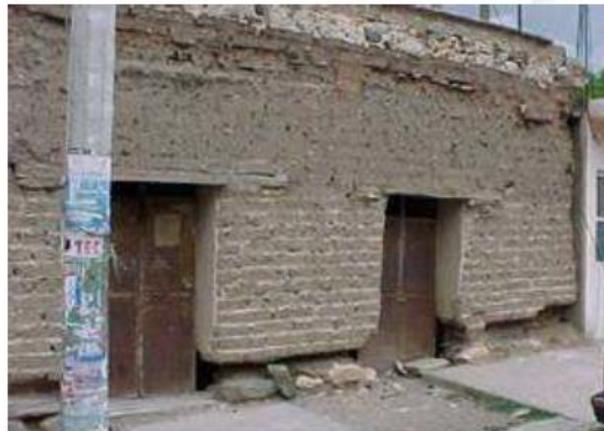
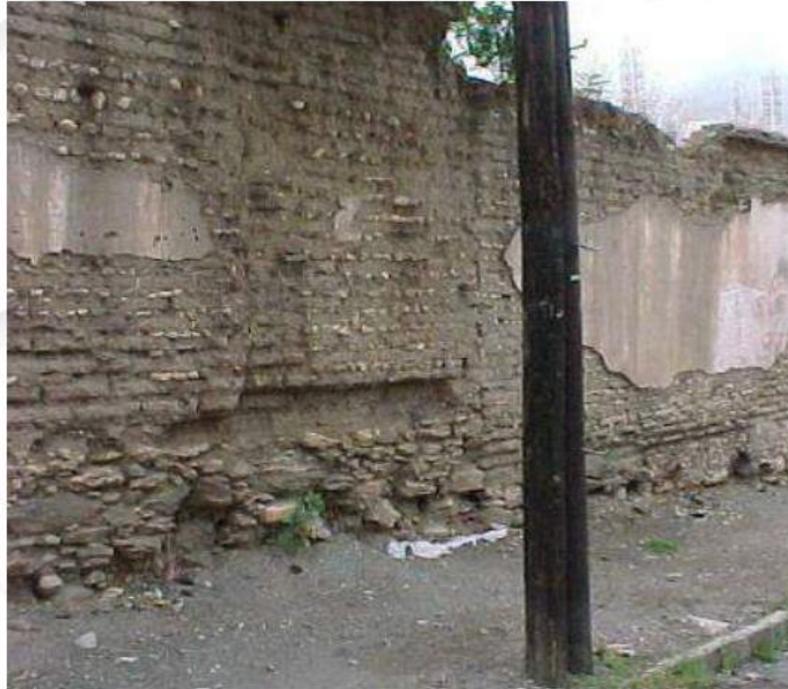
Degradación de materiales (intemperismo)

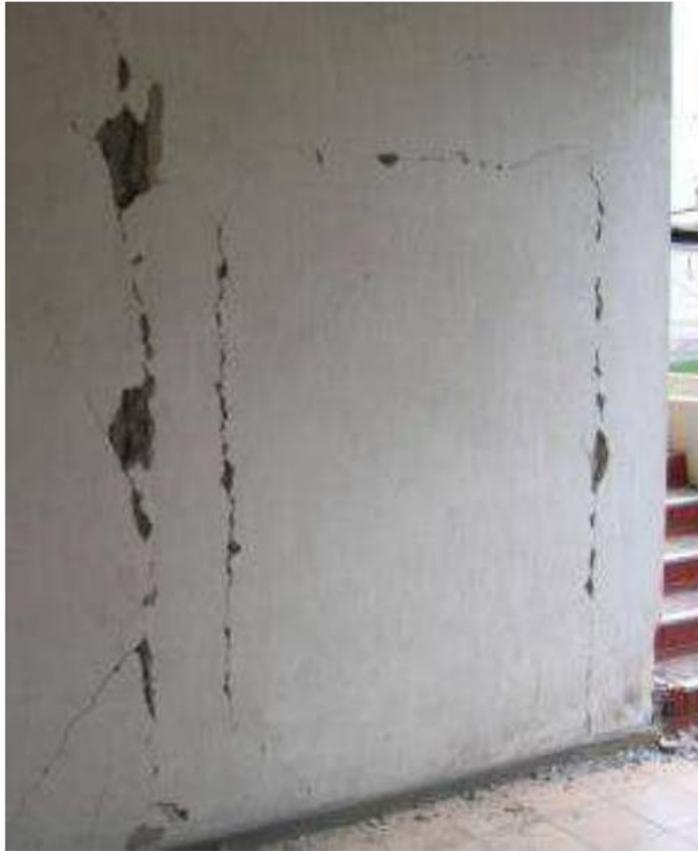
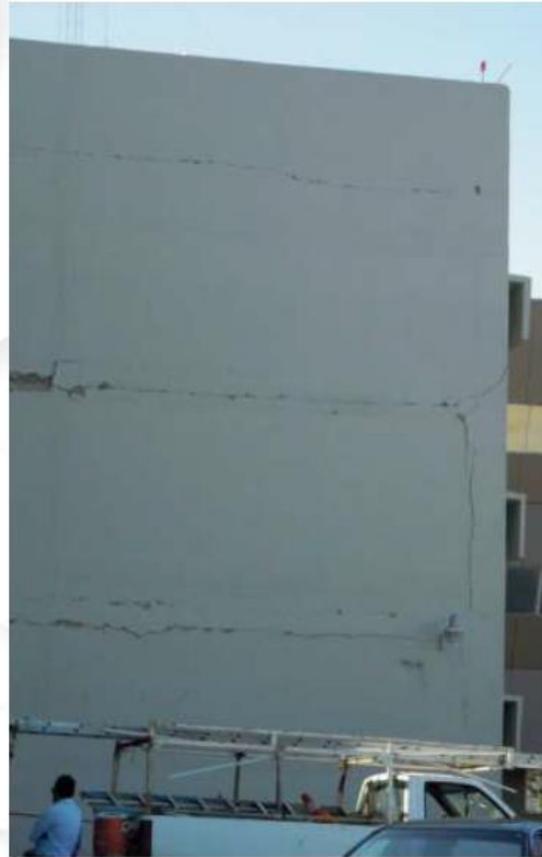
Grietas en interfaz entre marcos y muros

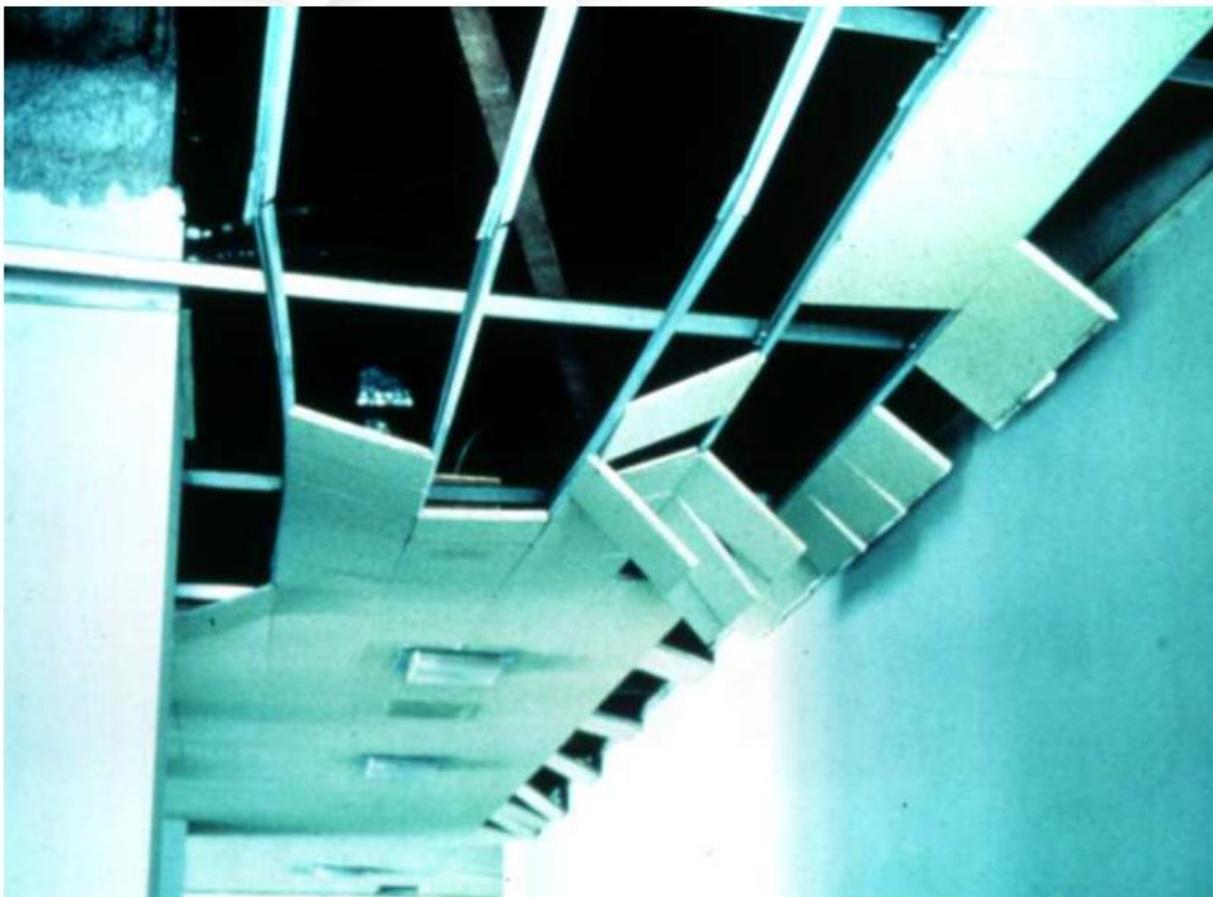
Caida de plafones

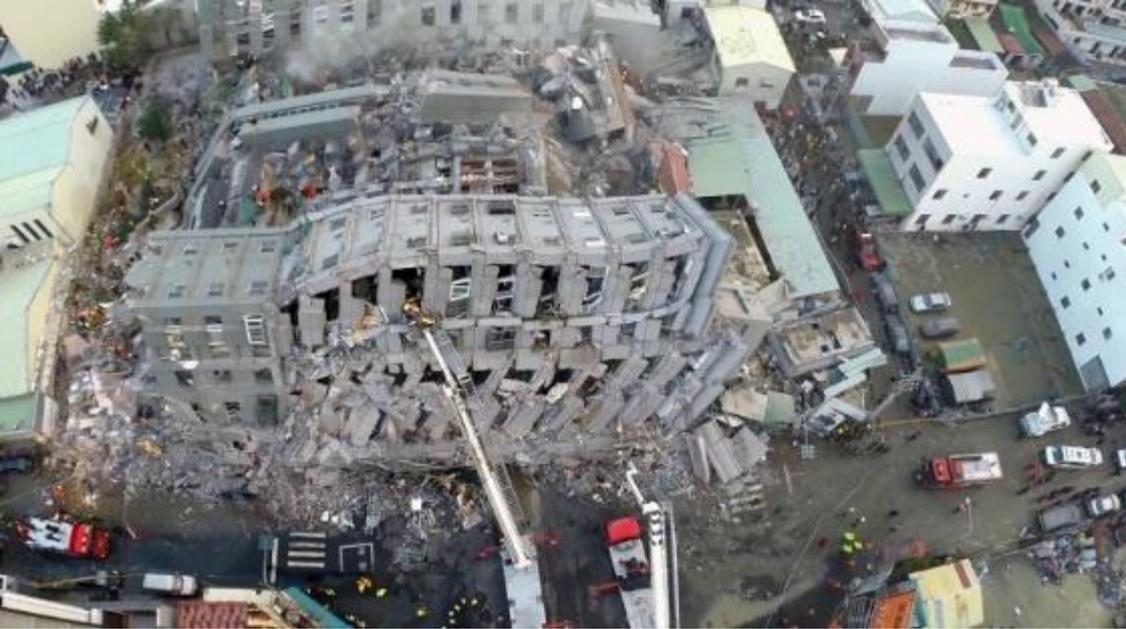
Alto Río fue uno de los edificios que se desplomó debido al terremoto que afectó a las zonas centro y sur de Chile el 27 de febrero de 2010.

Era un edificio residencial de 15 niveles y 1 sótano con 42m de altura.

Debido a la hora del sismo, a las 3:34, muchos de sus habitantes quedaron atrapados en su interior, teniendo como resultado final cerca de setenta heridos rescatados vivos y ocho fallecidos.
