SISMO DEL 19 DE SEPTIEMBRE DE 2017

ESTADÍSTICAS, ANÁLISIS Y ACCIONES RESILIENTES

INSTITUTO PARA LA SEGURIDAD DE LAS CONSTRUCCIONES EN EL
DISTRITO FEDERAL

16 de octubre de 2018

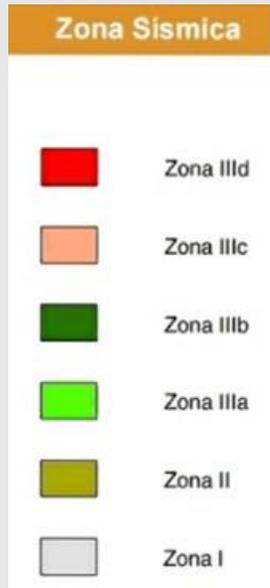
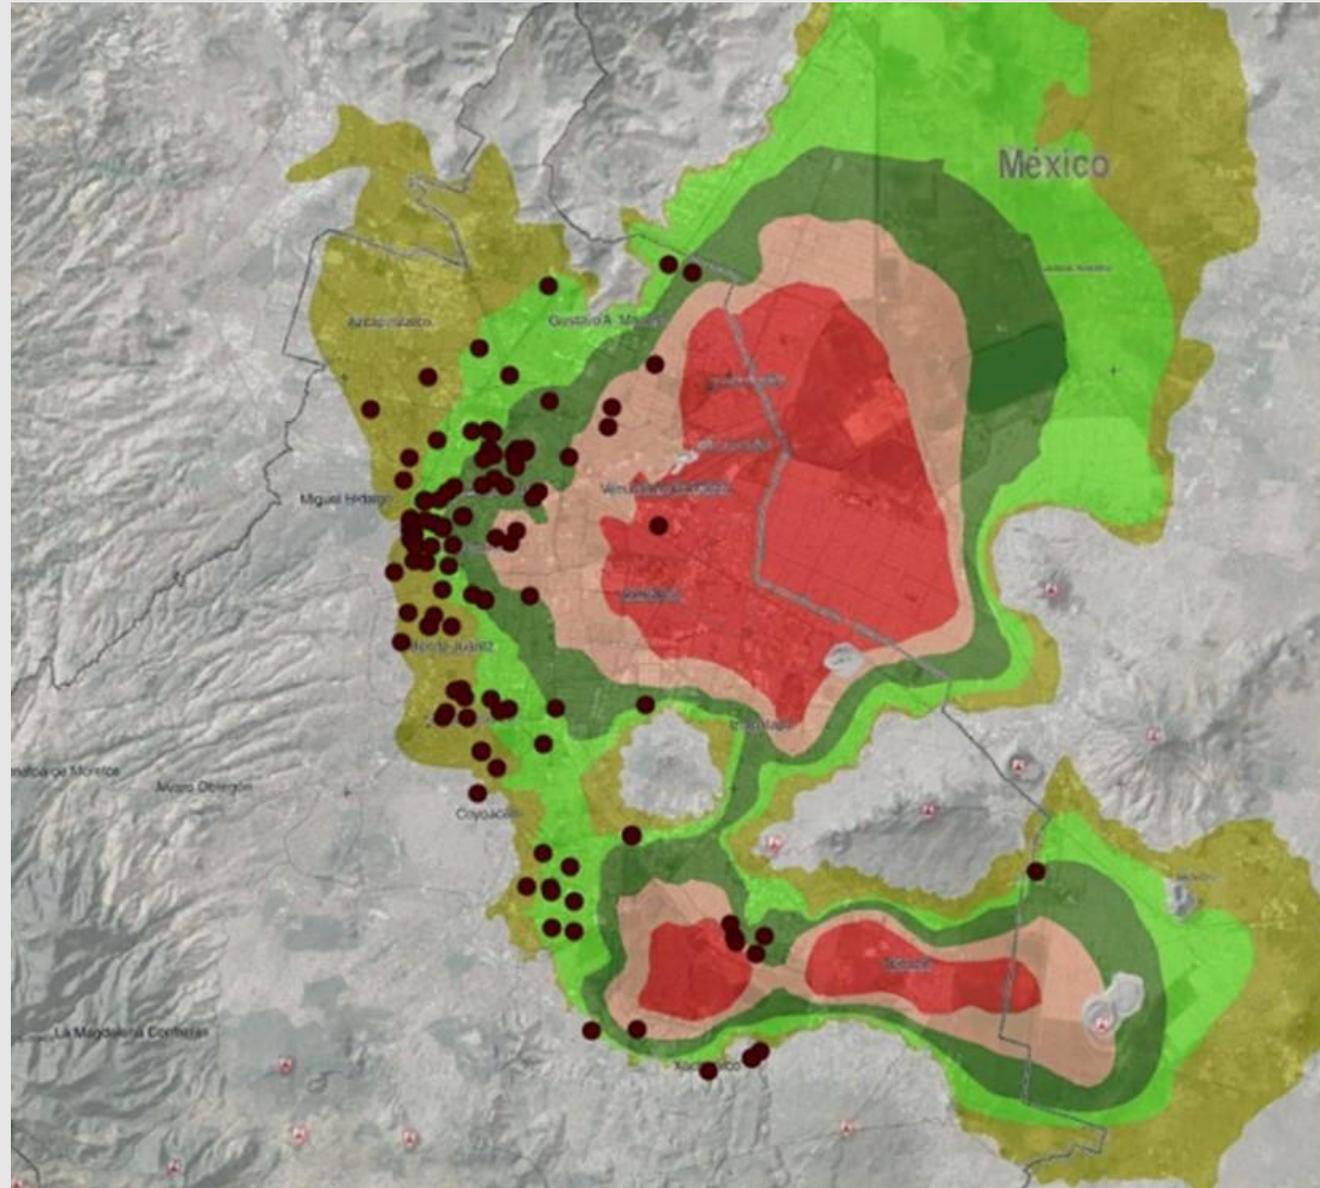
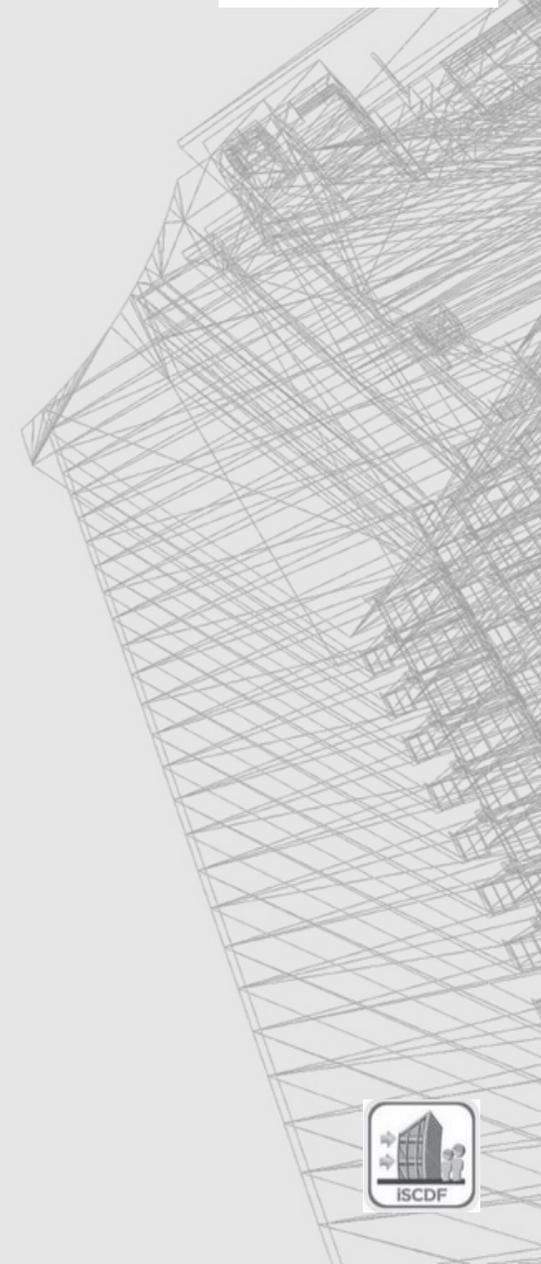
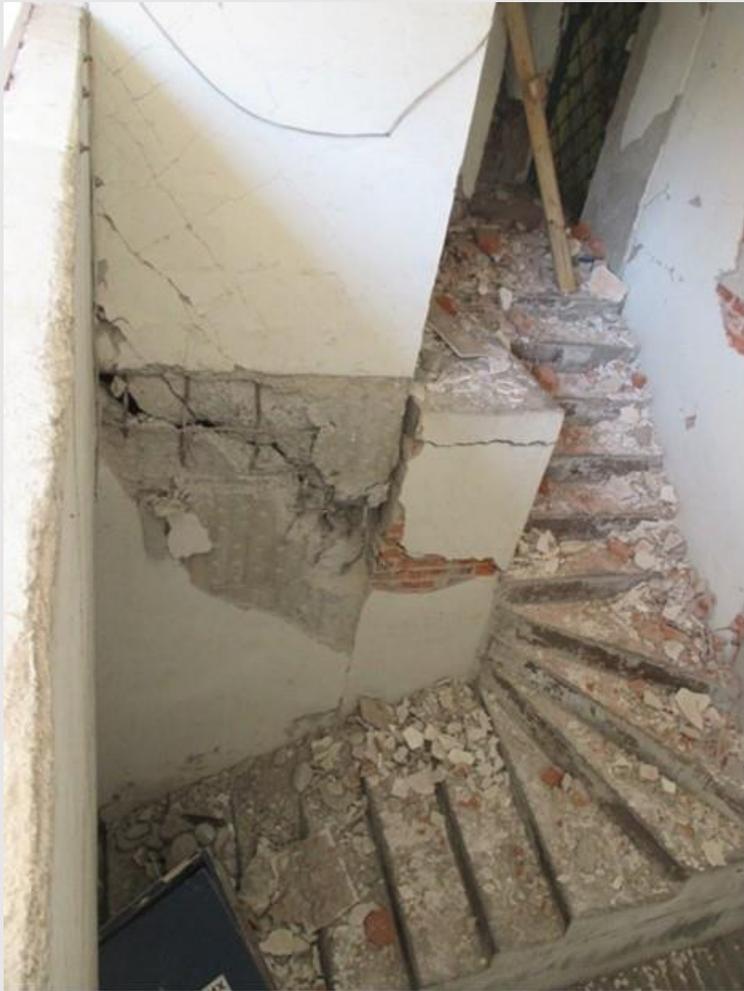
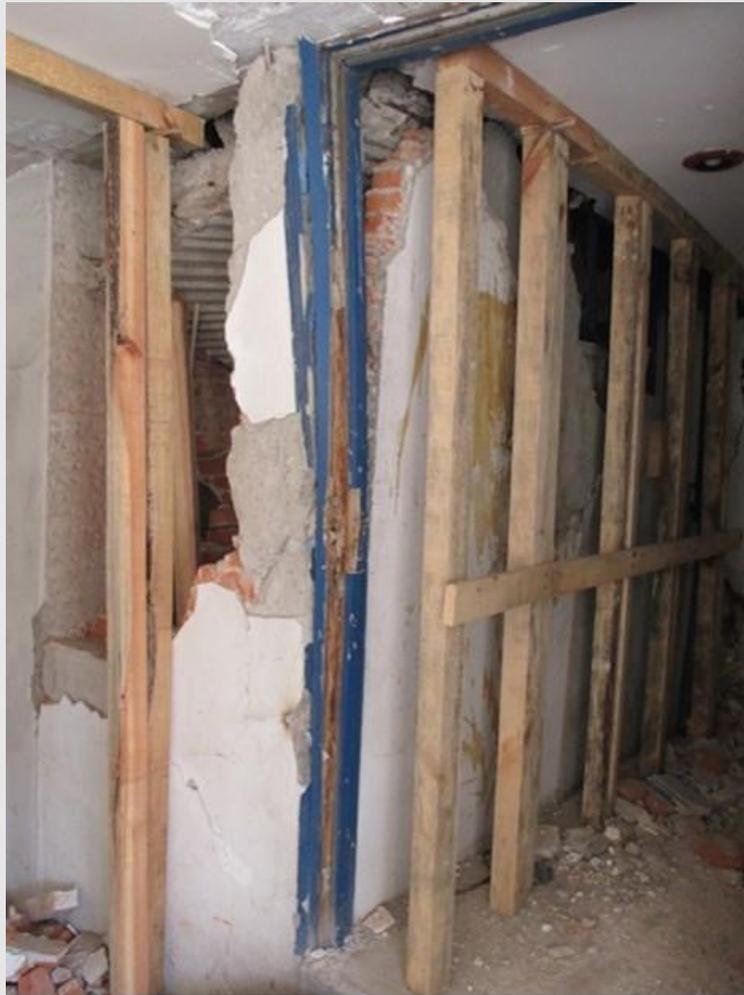
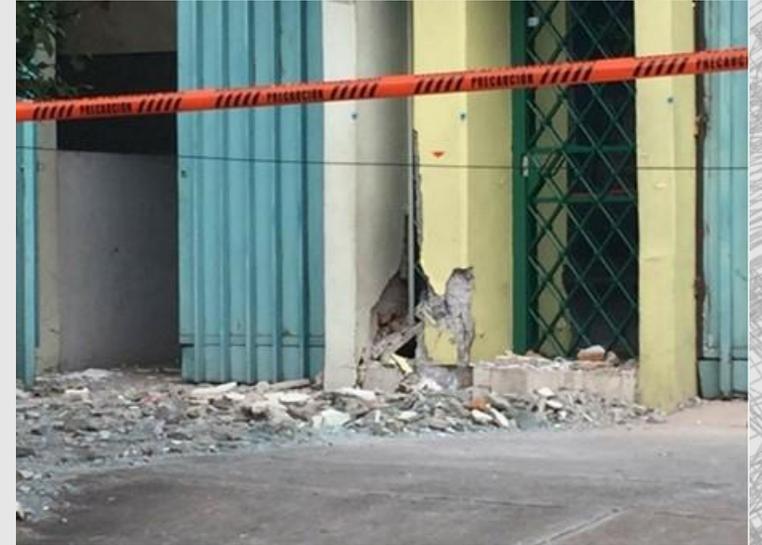
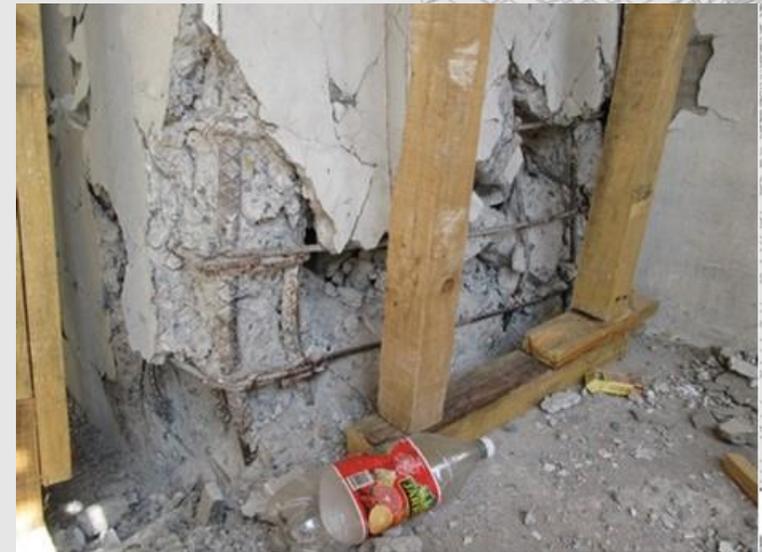
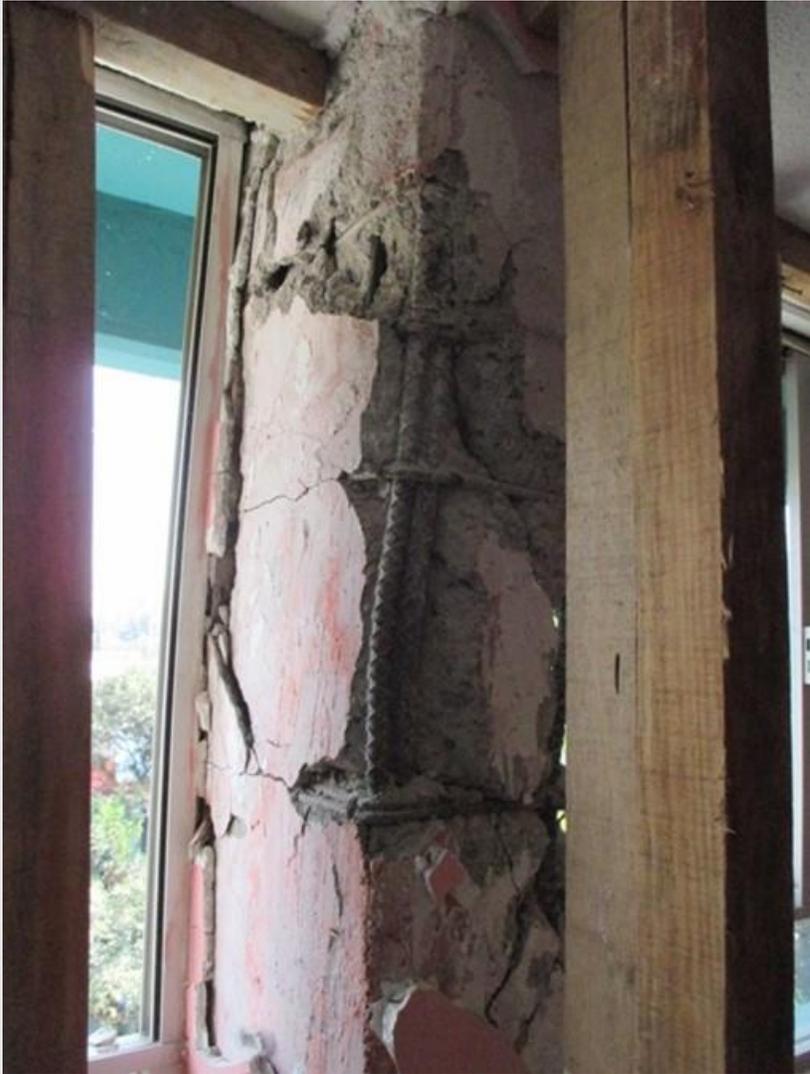
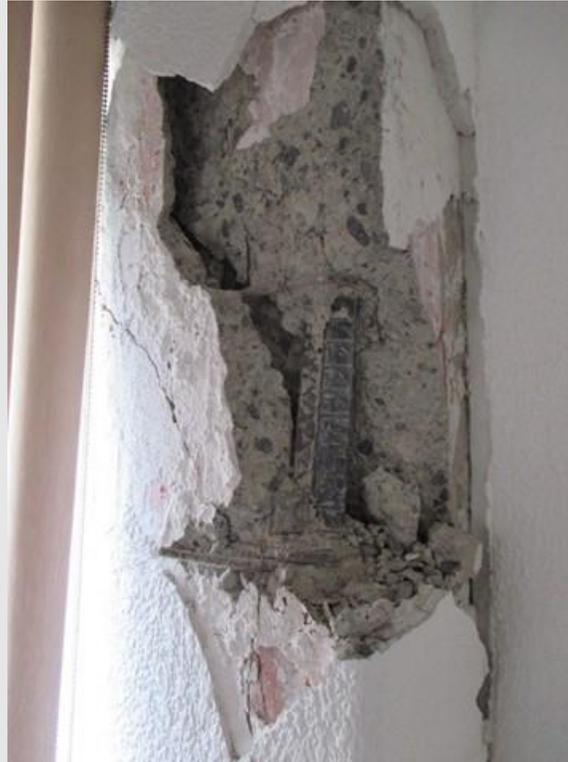
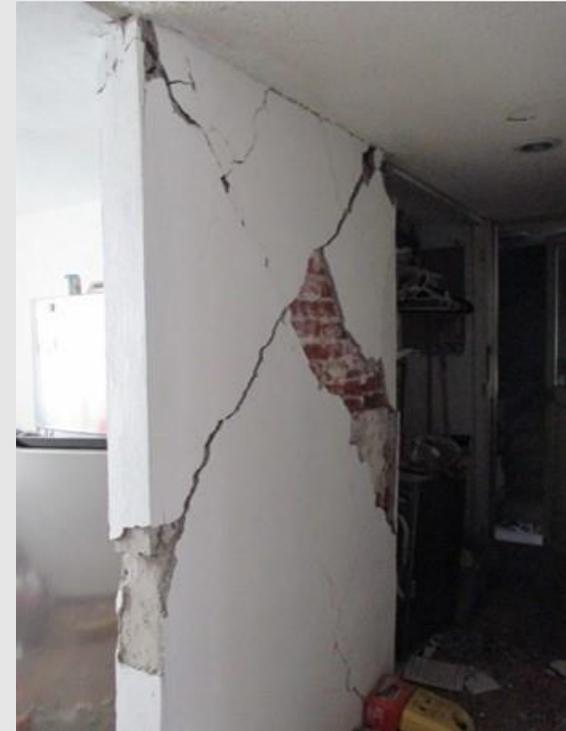
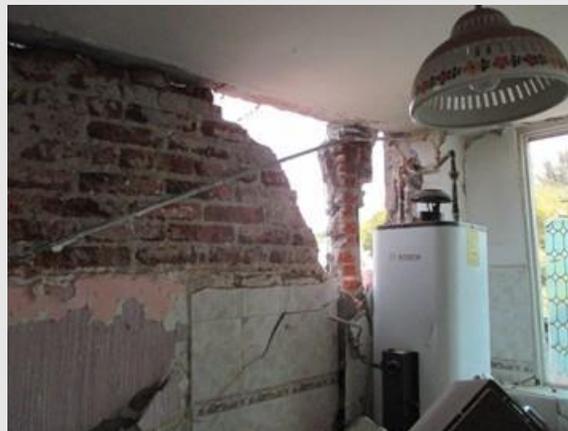
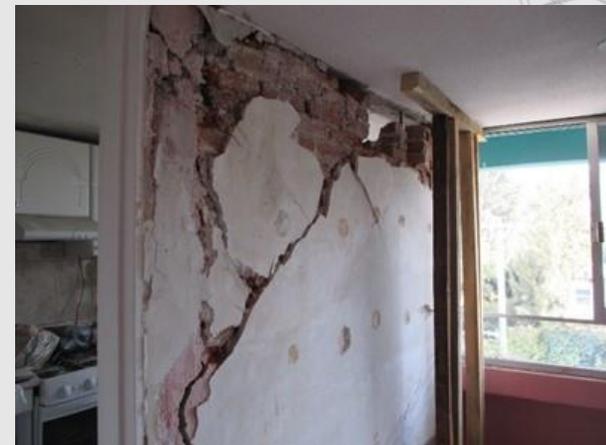
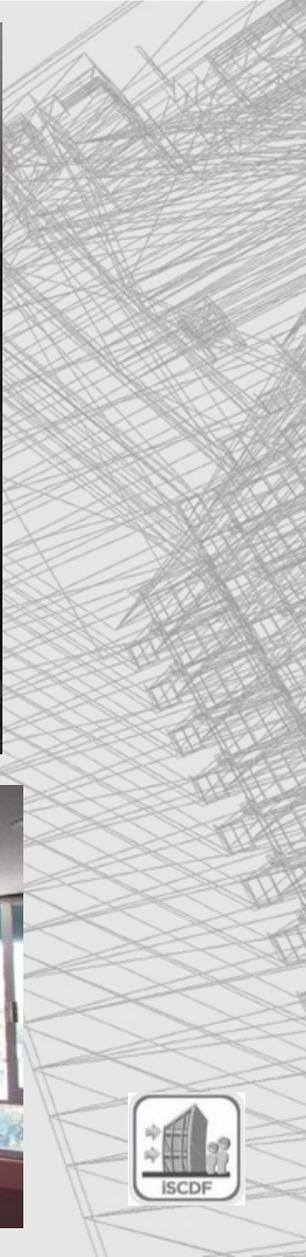
ALTO RIESGO DE COLAPSO

- **Alto riesgo de colapso**, cuando el edificio presenta daños severos en elementos estructurales y no estructurales que ponen en riesgo la estabilidad de la edificación y a su entorno (peatones, automovilistas y estructuras colindantes). El Comité de Emergencias mediante votación determina su demolición.

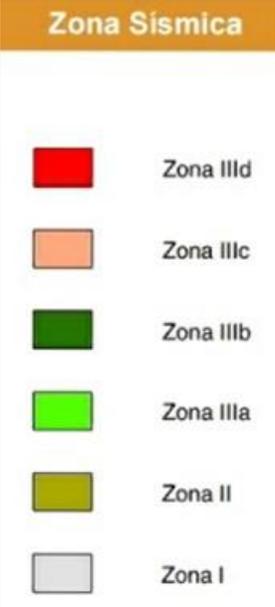
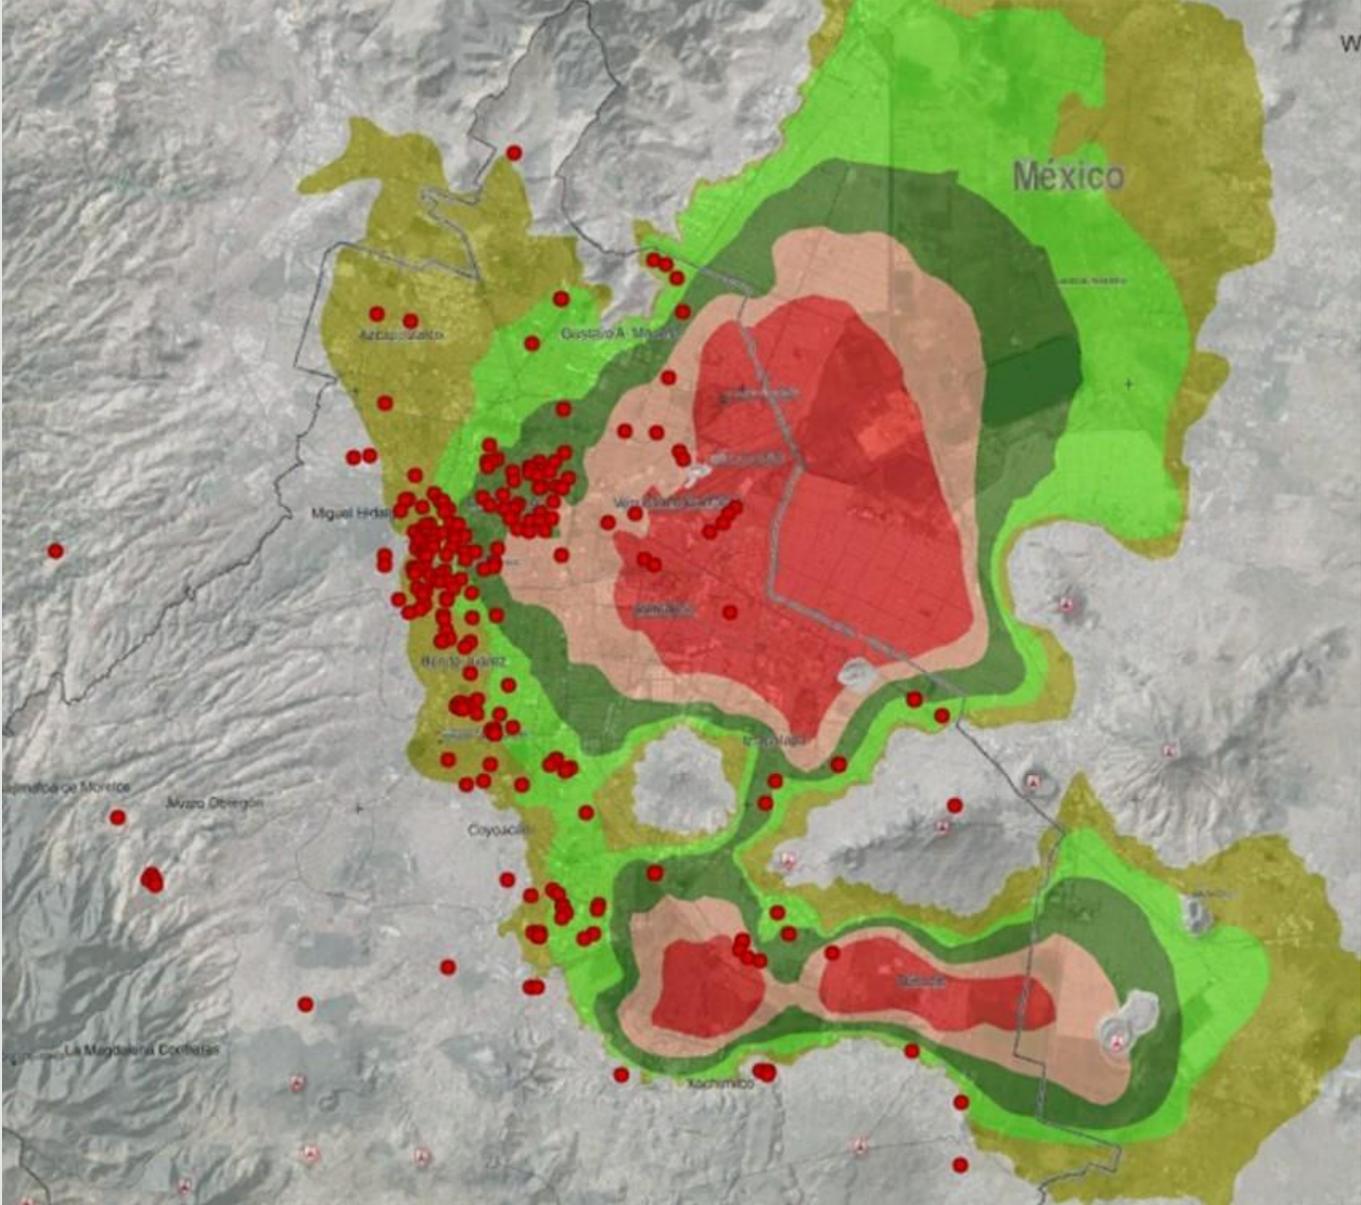
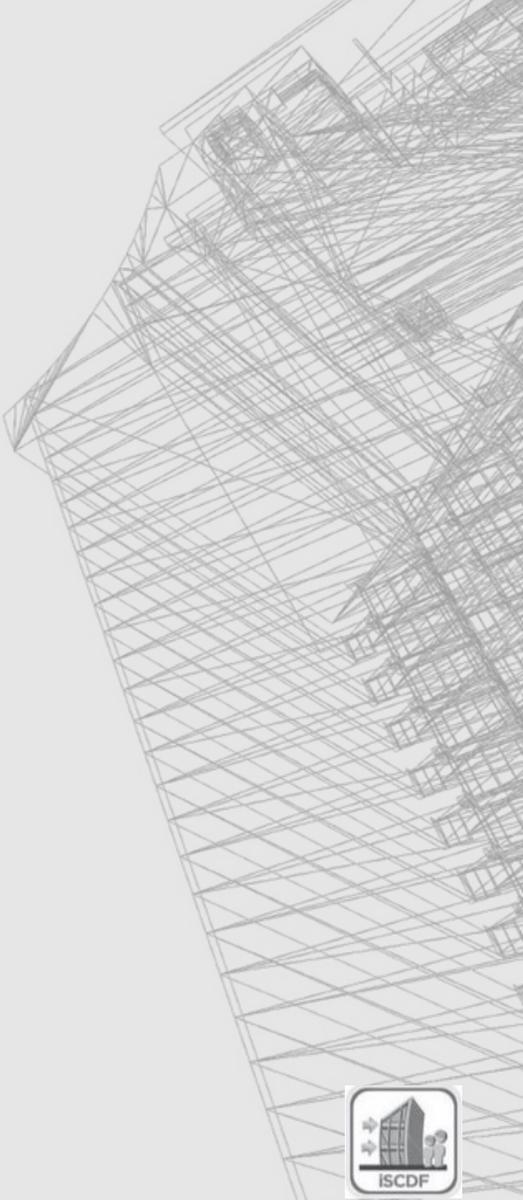
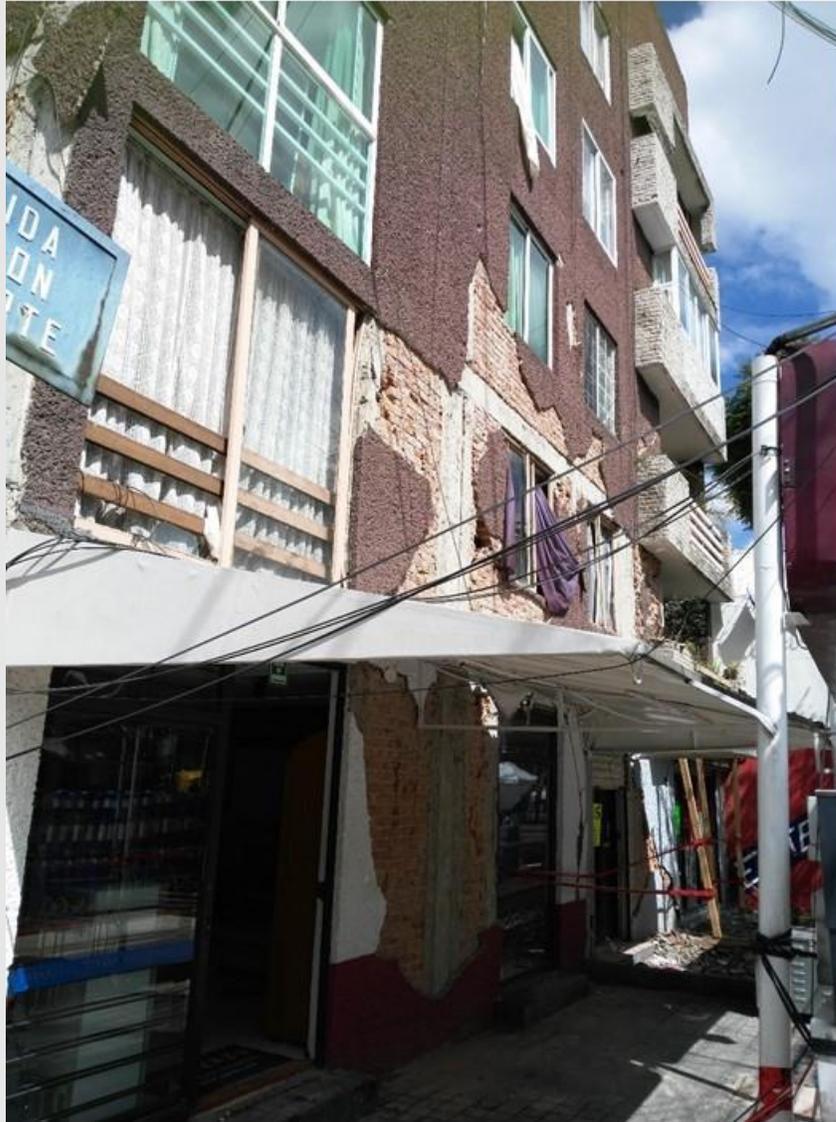
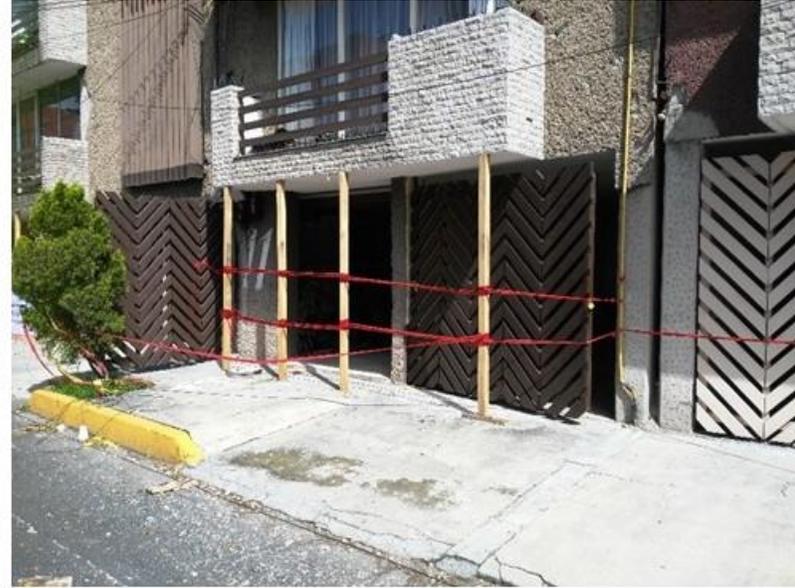
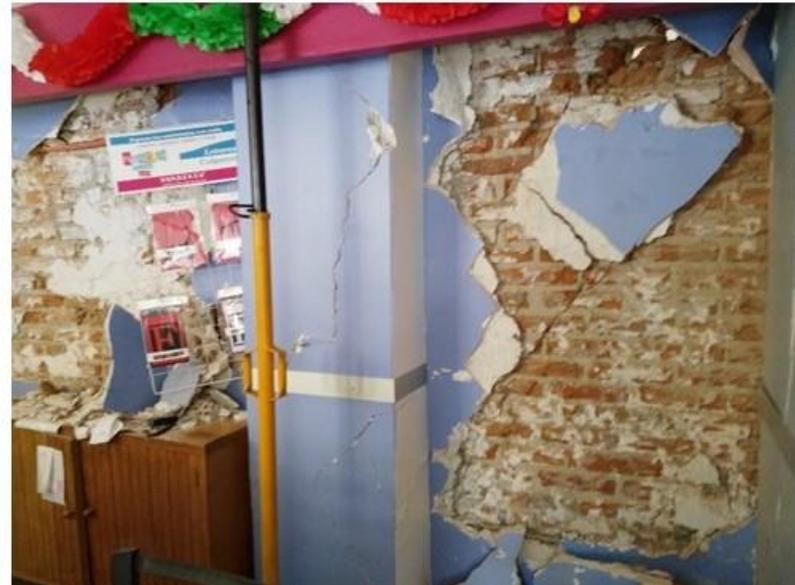
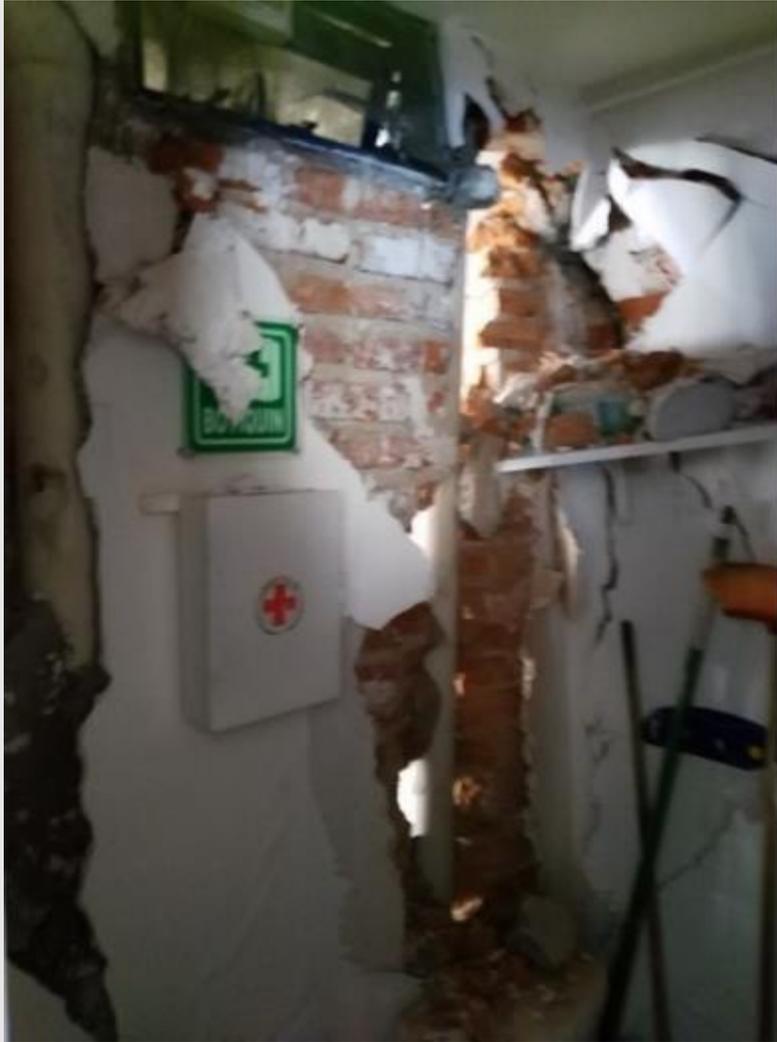
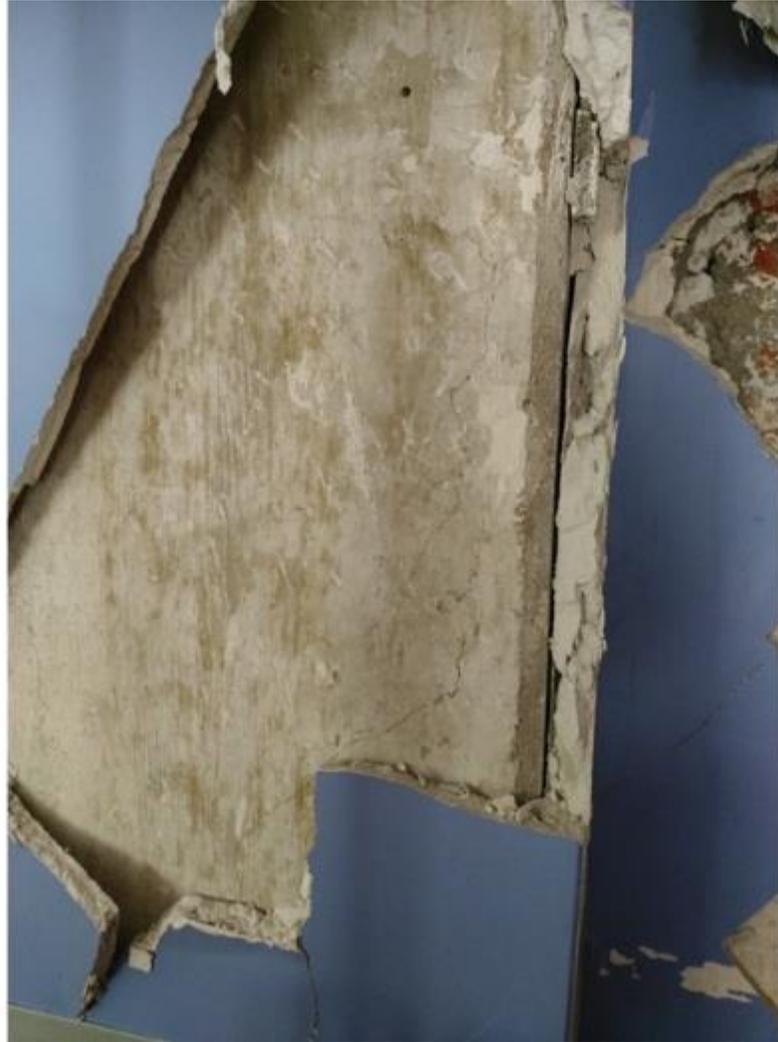
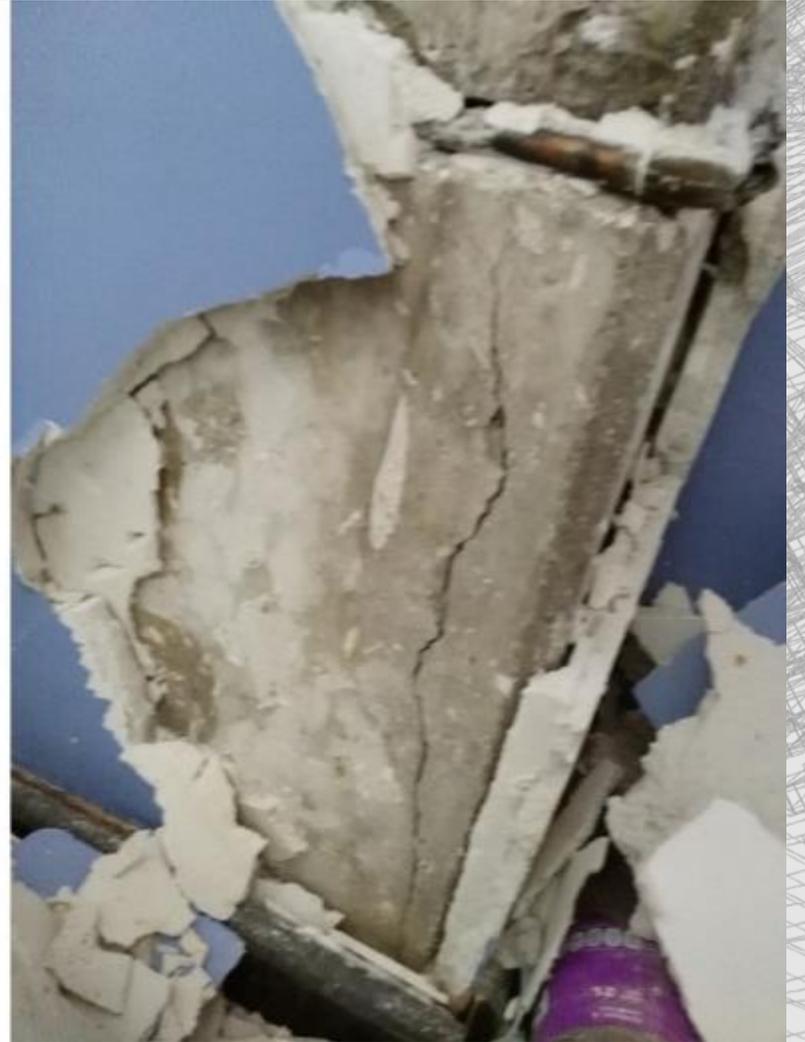
RIESGO ALTO

- **Alto riesgo para rehabilitación mediante proyecto estructural avalado por un CSE**, cuando se presentan daños importantes en elementos estructurales y no estructurales.

Ejemplo: Se considera que el edificio se encuentra en **ALTO RIESGO**, por lo que no podrá ser ocupado en razón de la magnitud de los daños reportados, poniendo en riesgo la vida de sus ocupantes ante una nueva eventualidad sísmica. Por lo anterior, el inmueble deberá ser sometido a un proyecto de rigidización y reforzamiento estructural avalado por un Corresponsable en Seguridad Estructural.

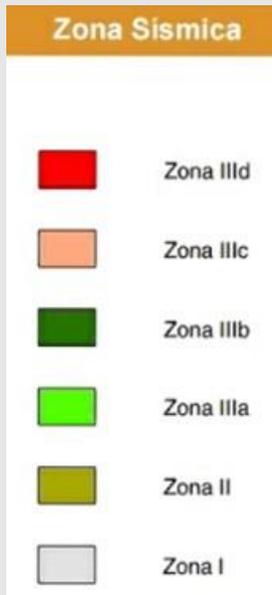
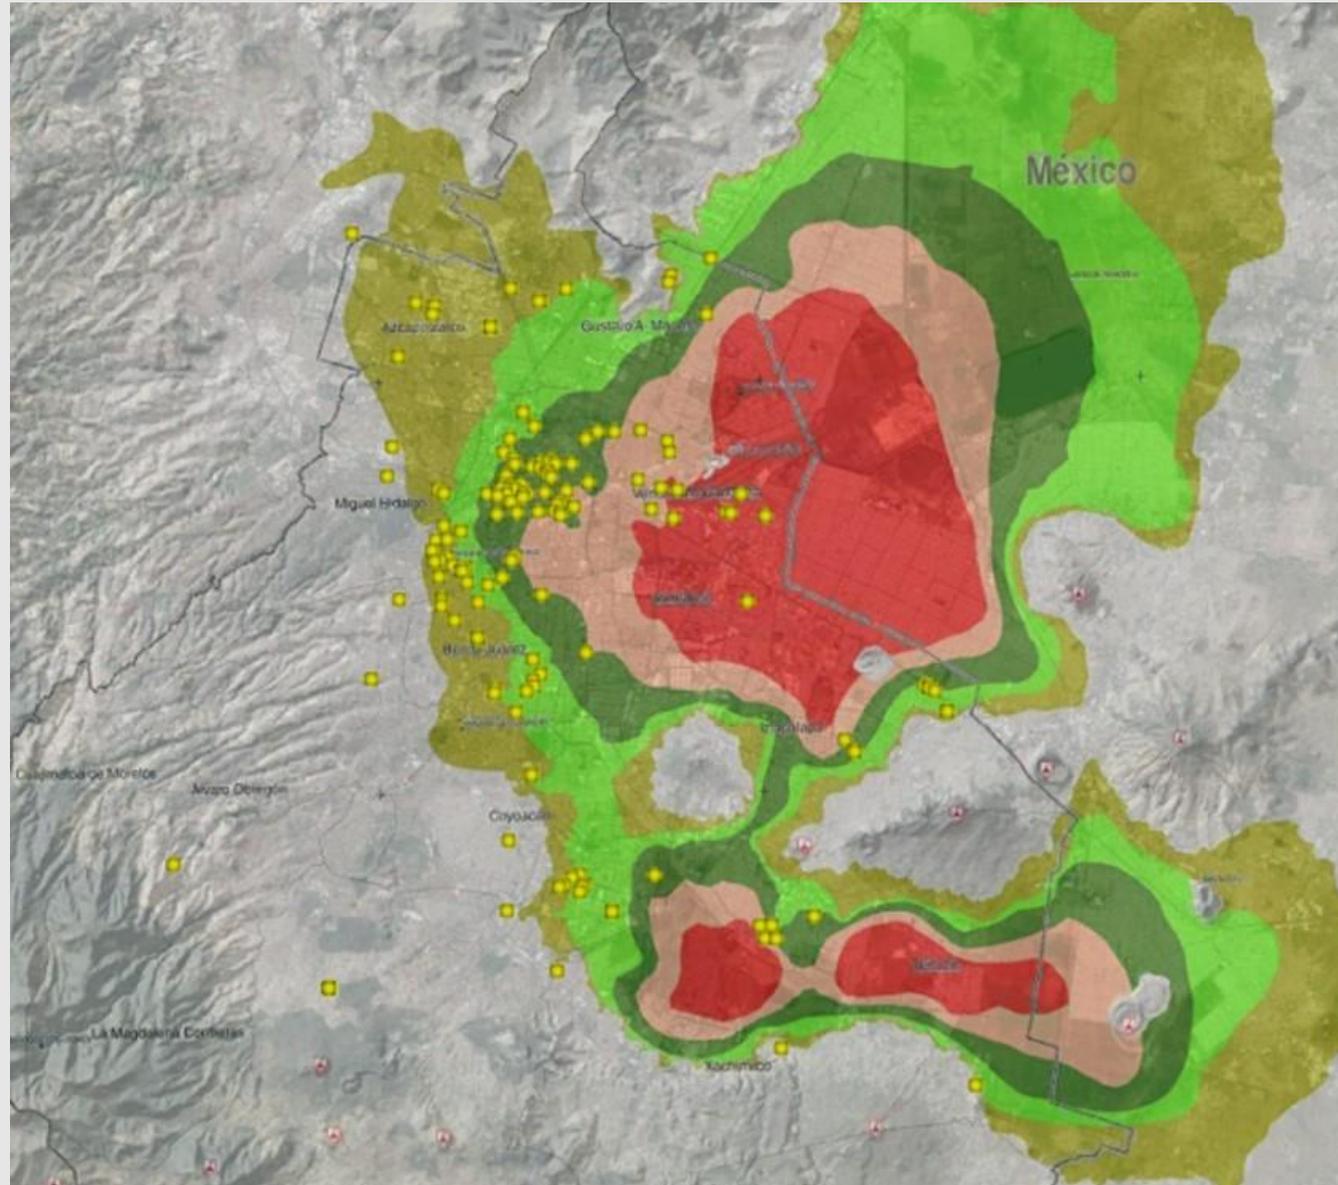
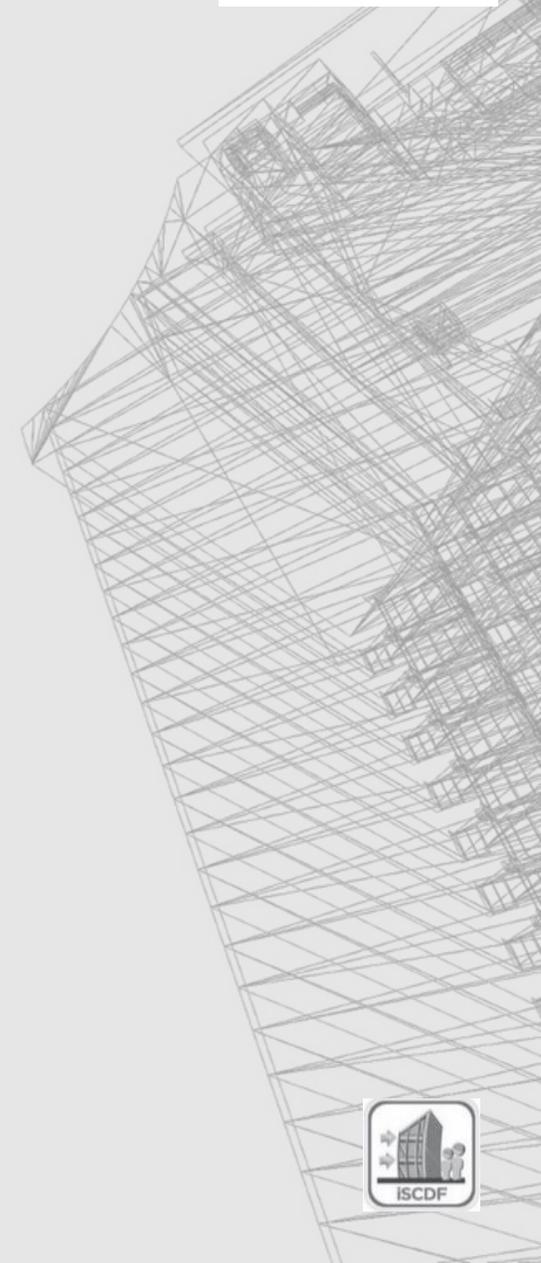
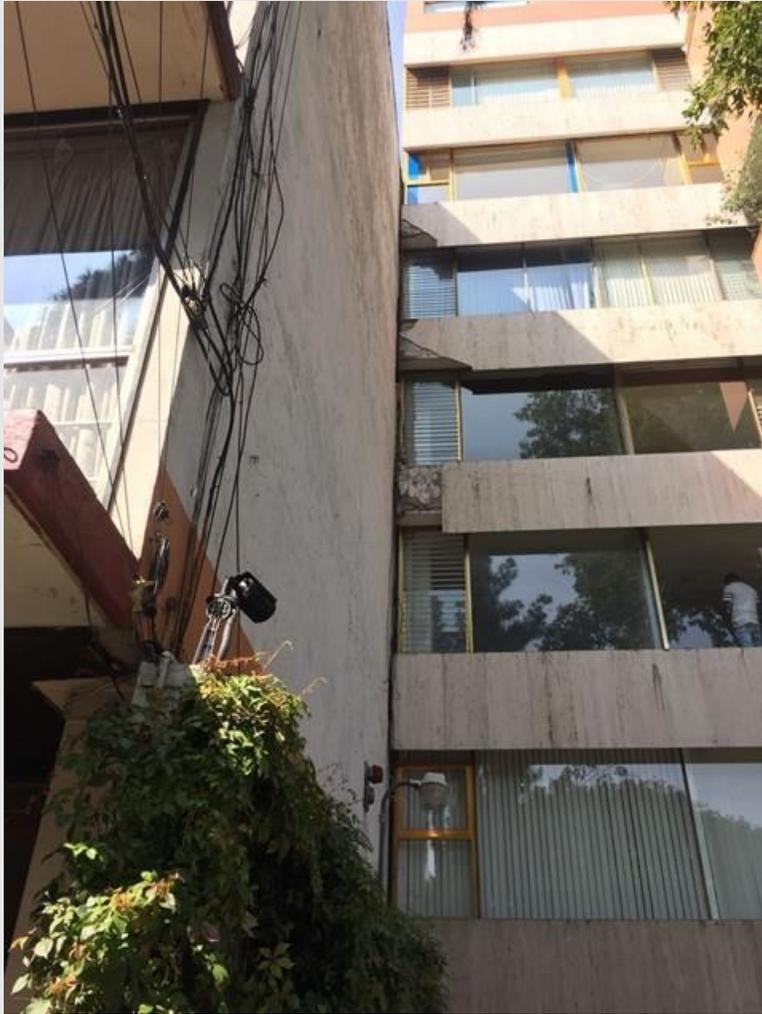
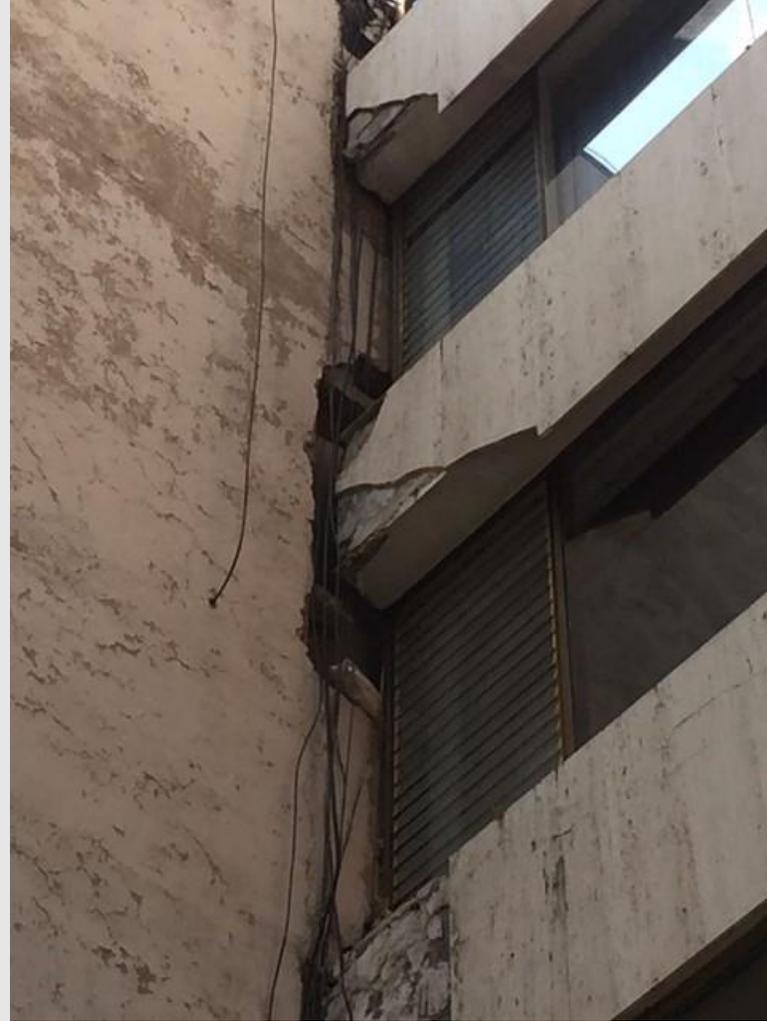
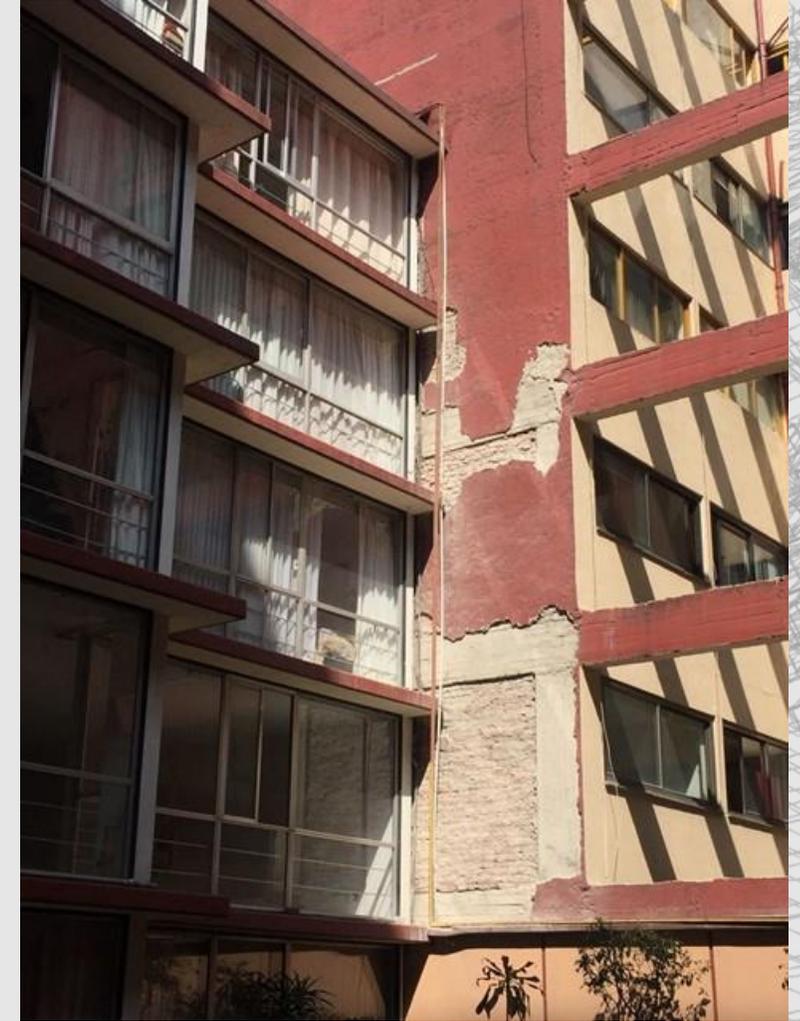
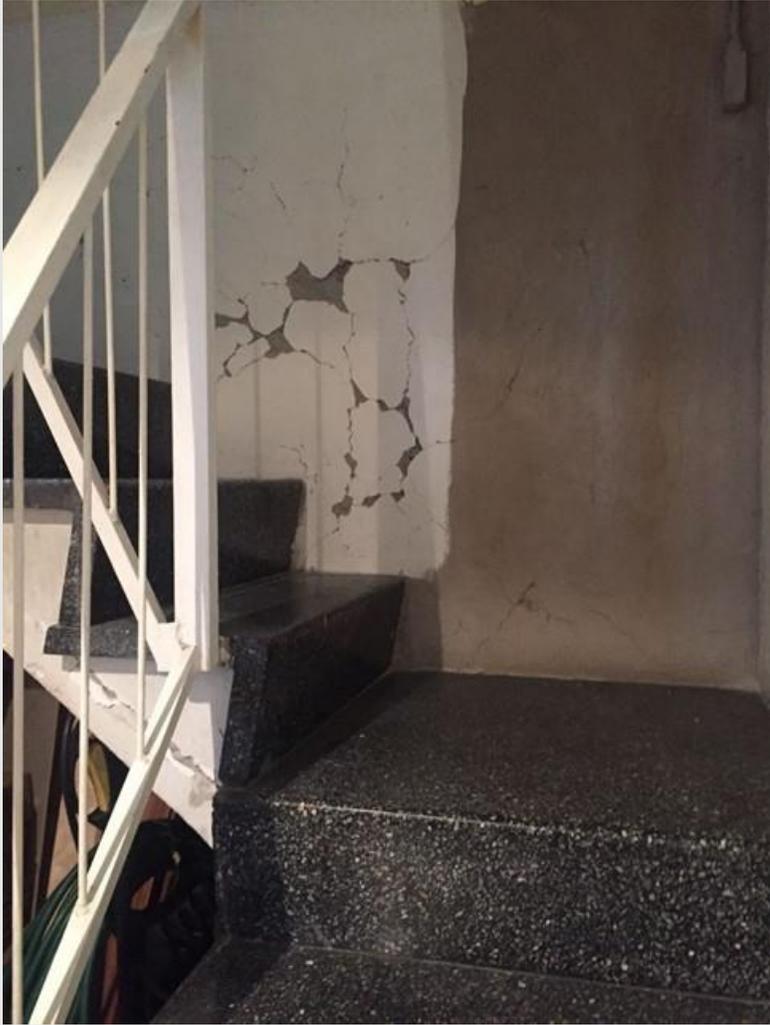
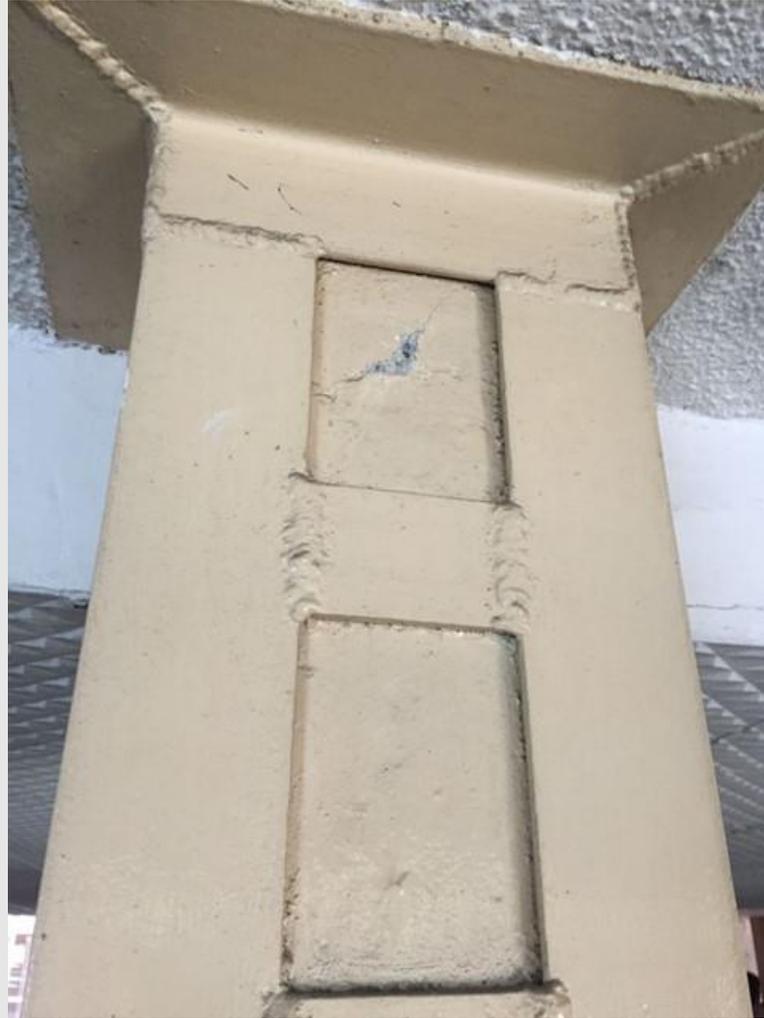
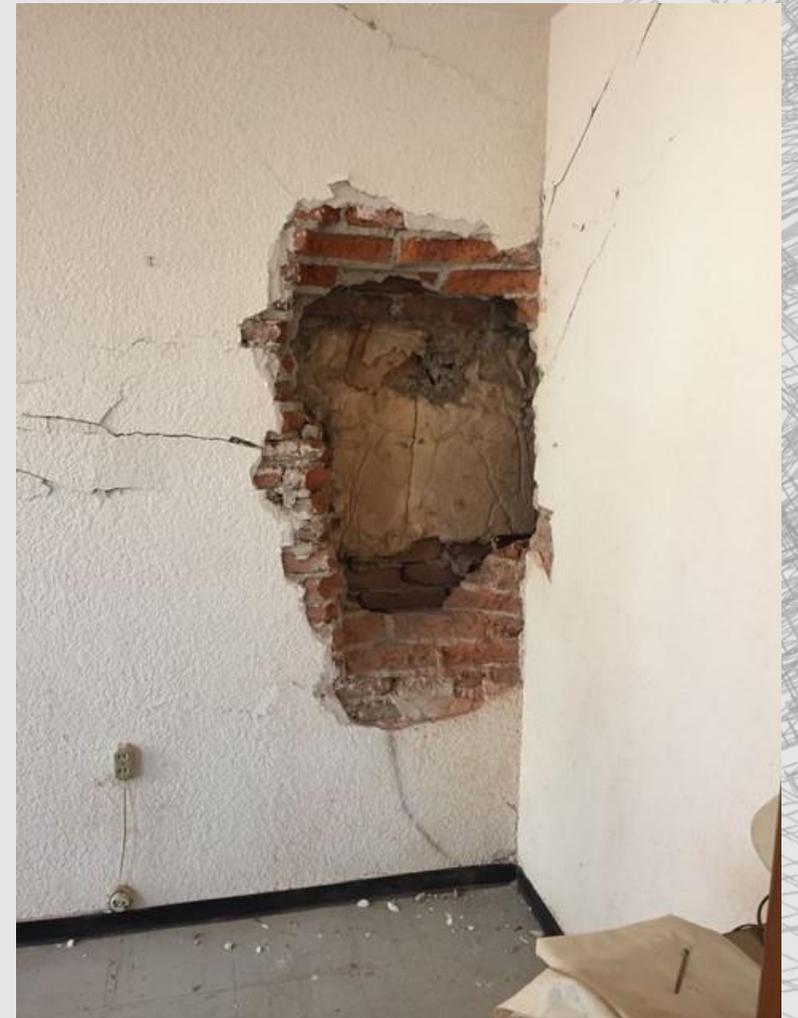
RIESGO MEDIO

- **Riesgo medio para rehabilitación mediante proyecto estructural avalado por un CSE**, cuando se presentan daños severos en elementos no estructurales únicamente.

Ejemplo: Se considera que el edificio se encuentra en **RIESGO MEDIO**. Por lo anterior, el inmueble deberá ser sometido a un proyecto de rehabilitación avalado por un Corresponsable en Seguridad Estructural.
