SISMO DEL 19 DE SEPTIEMBRE DE 2017

ESTADÍSTICAS, ANÁLISIS Y ACCIONES RESILIENTES

INSTITUTO PARA LA SEGURIDAD DE LAS CONSTRUCCIONES EN EL
DISTRITO FEDERAL

16 de octubre de 2018

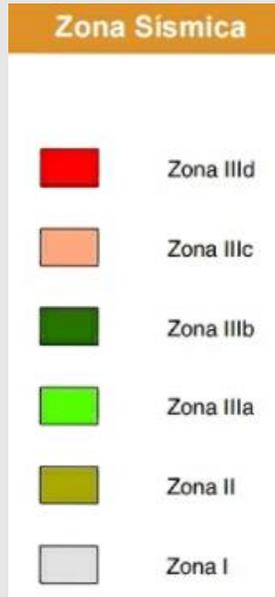
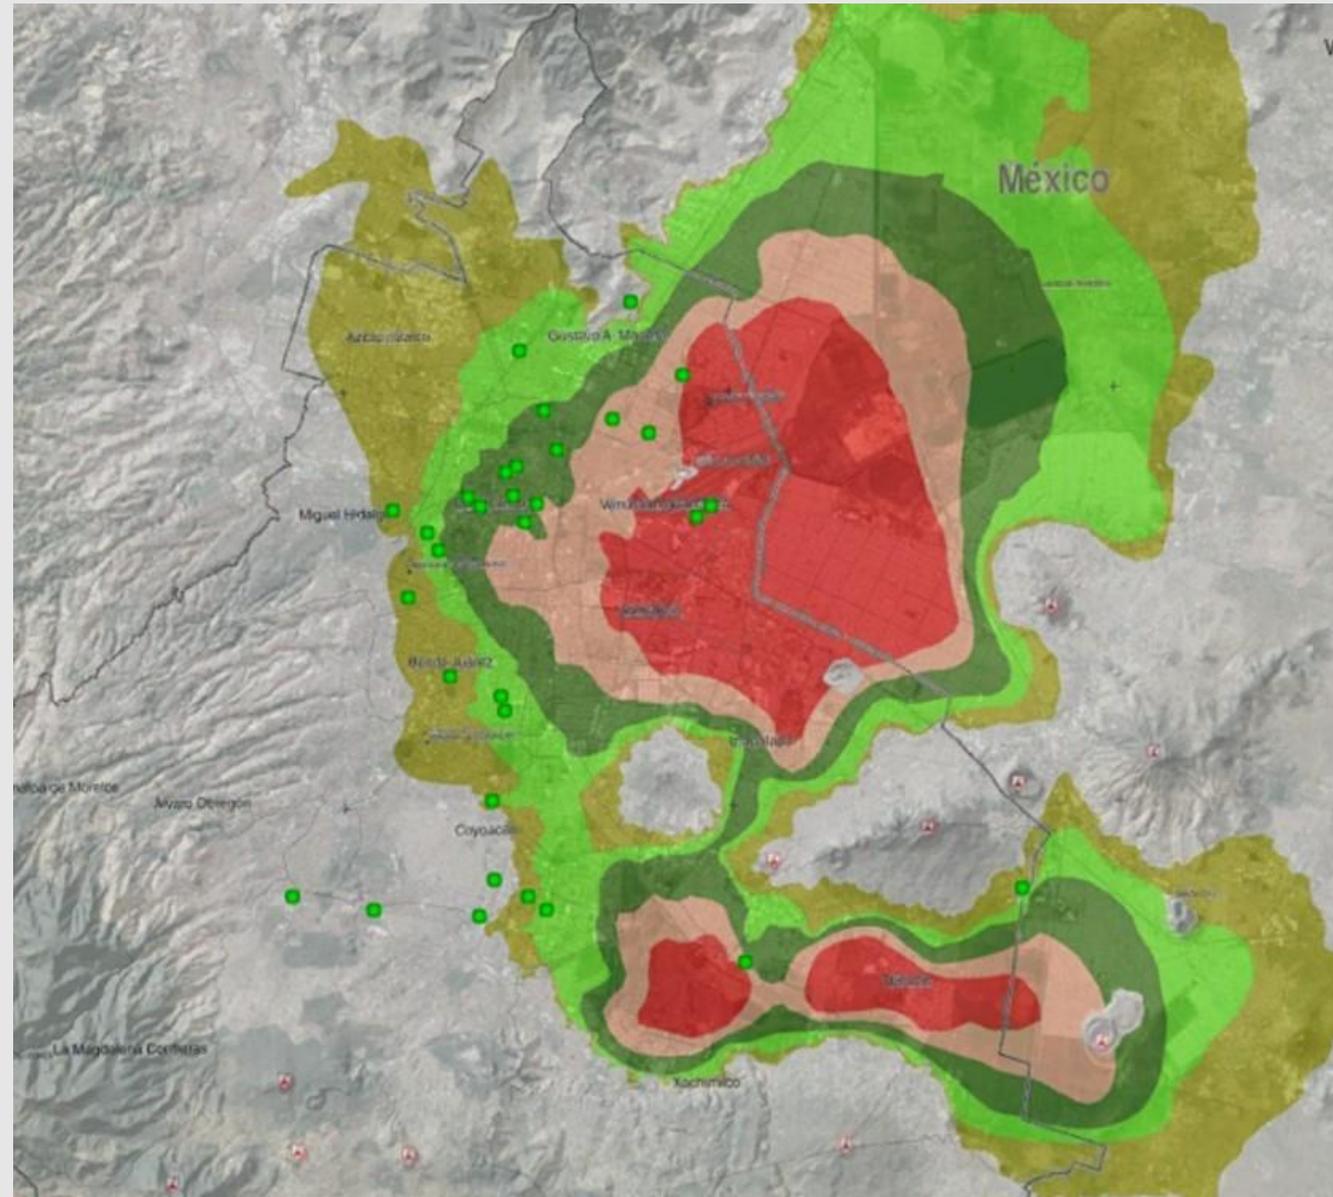
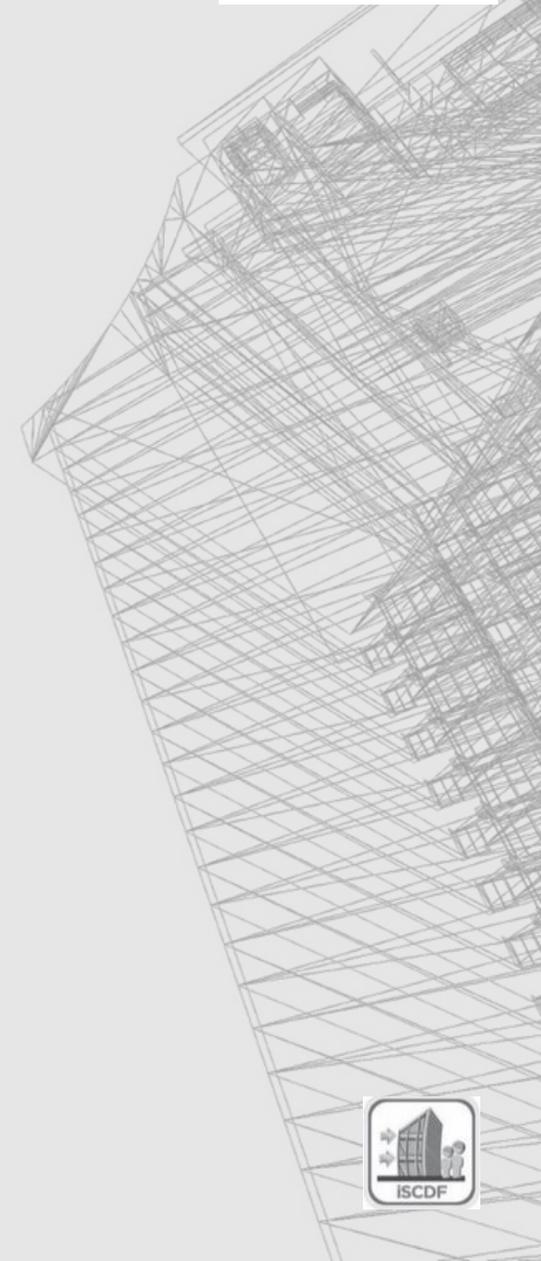
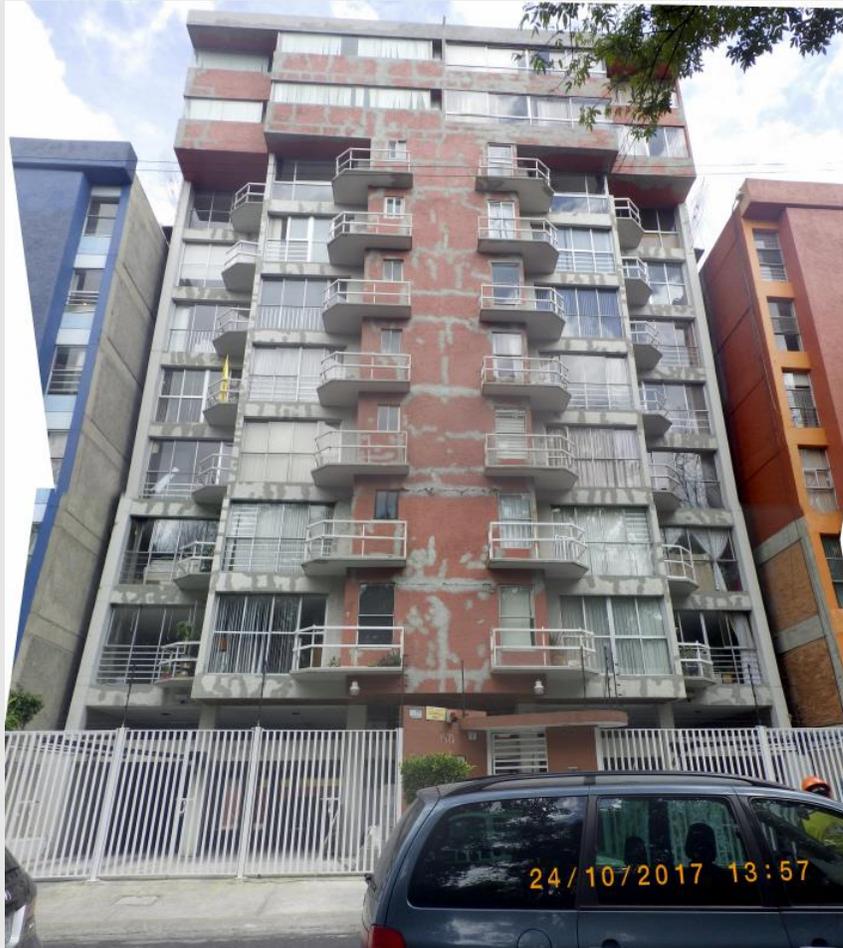
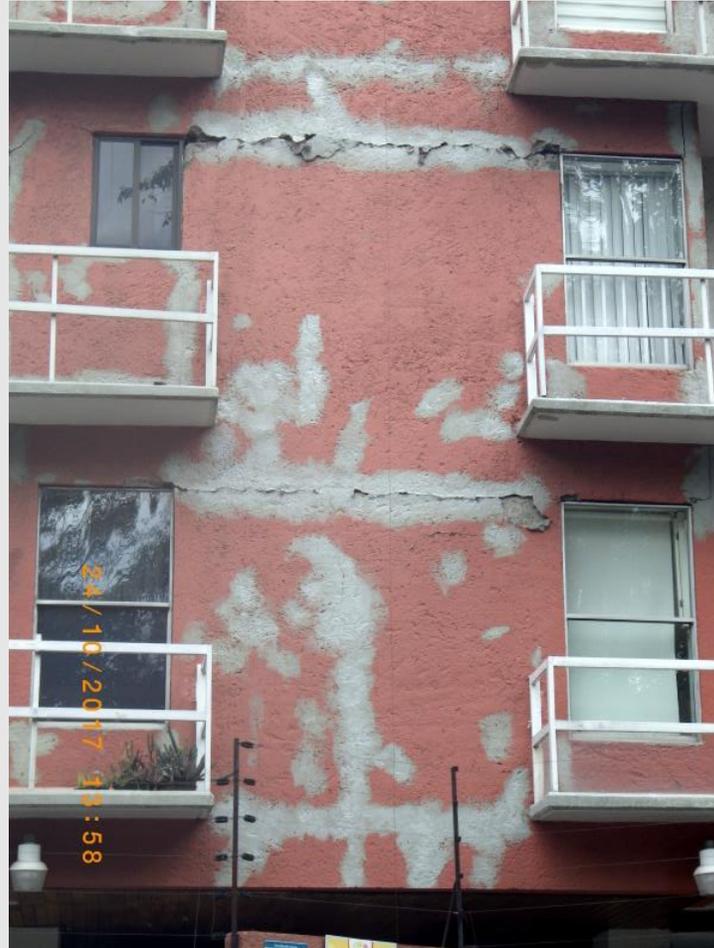
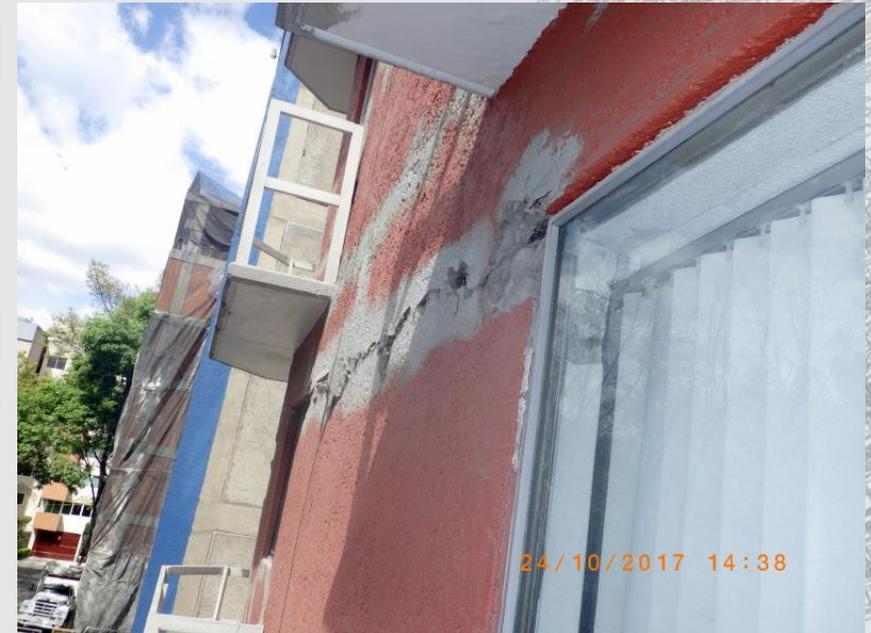
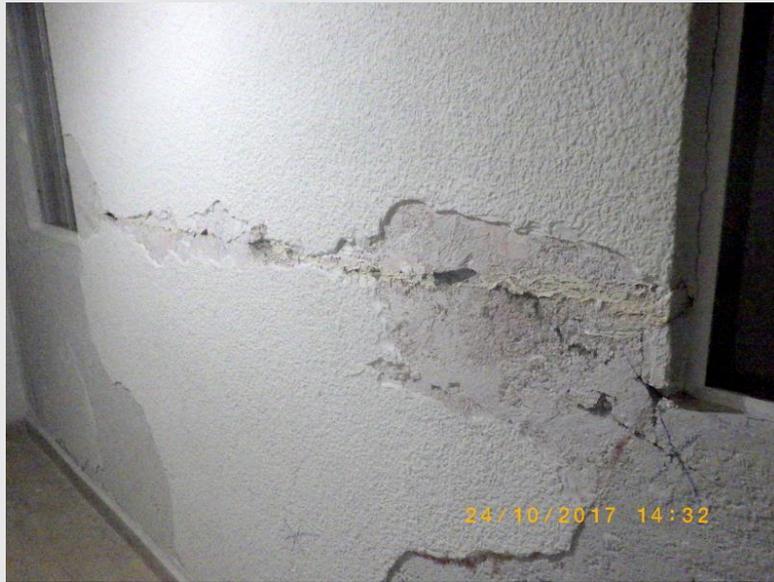
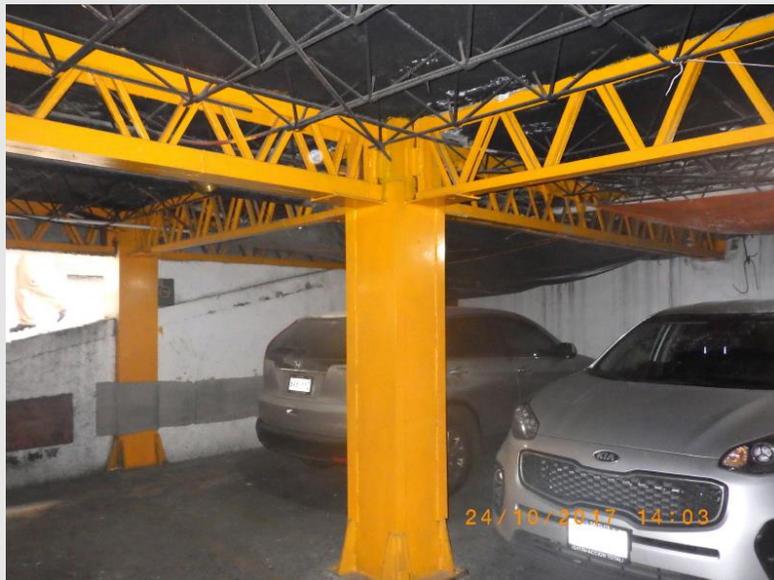
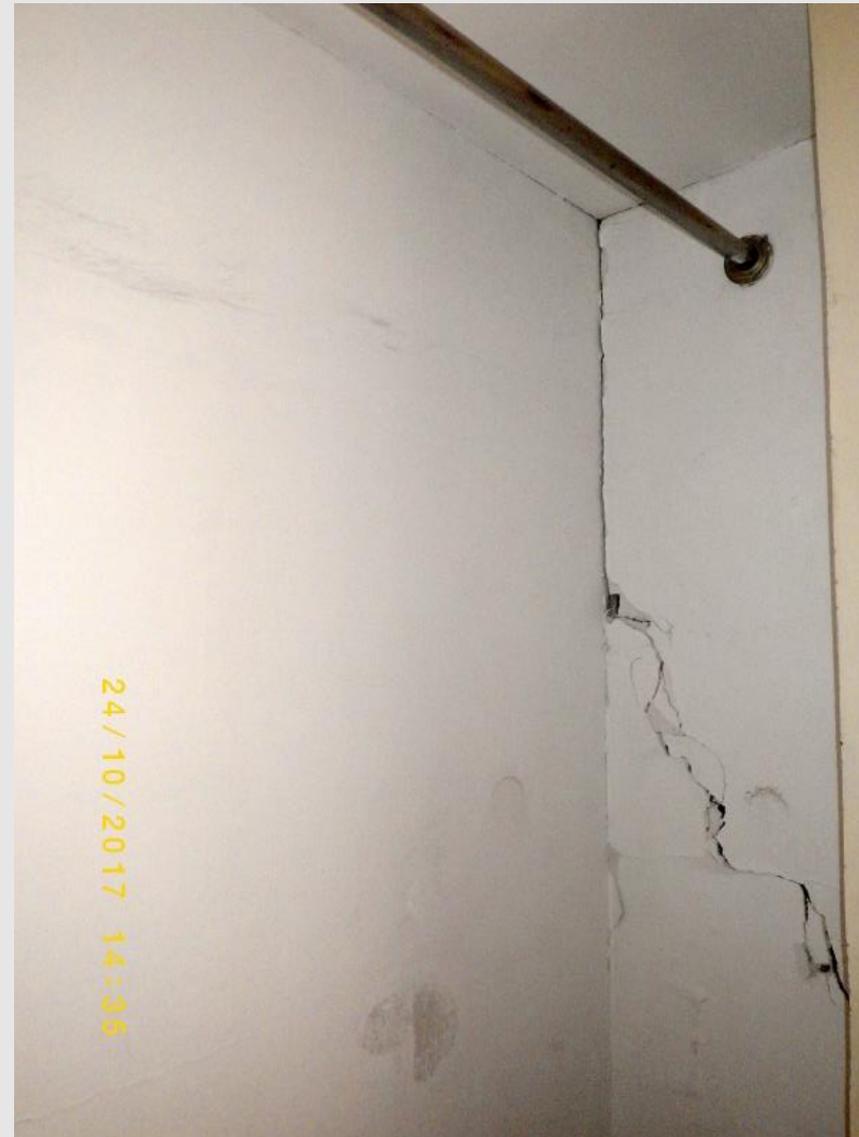
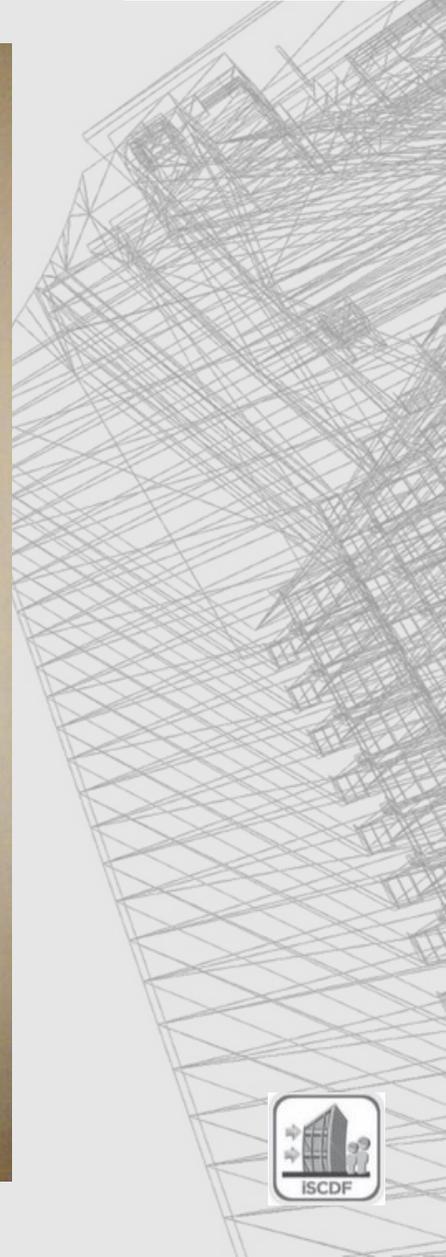
RIESGO BAJO

- **Riesgo bajo con recomendación de revisión de los desplazamientos y resistencia** si se tiene un edificio de planta baja débil o de esquina o de losa plana.

Ejemplo: Se considera que el edificio se encuentra de **RIESGO BAJO**, lo cual significa que dicho inmueble se encuentra en las mismas condiciones estructurales que tenía antes del sismo. Sin embargo, dado que el edificio presenta una estructuración de planta baja débil, se recomienda hacer la revisión numérica de los desplazamientos laterales generados por un sismo de magnitud importante y verificar su cumplimiento con el actual Reglamento de Construcciones para el Distrito Federal; de no cumplir, deberá valorarse la posibilidad de rigidizarlo.
