Sismo de Nepal

Características del evento

Fecha: 25 de abril de 2015

Zona con mayor afectación: Katmandú, Nepal.

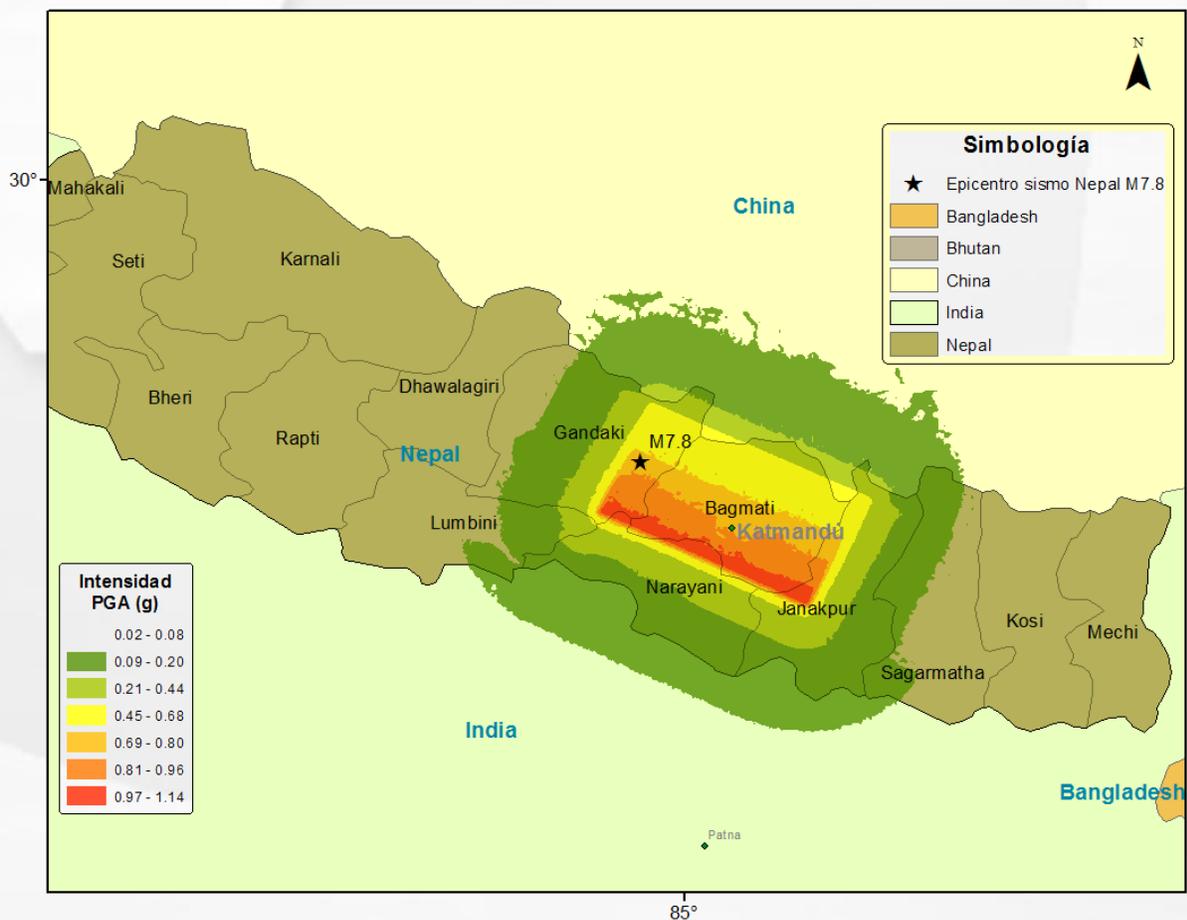
Figura 1. Mapa de aceleraciones máximas del terreno según datos de la USGS.

En la Figura 1, se muestran las aceleraciones máximas del terreno que reporta la USGS (United States Geological Survey).

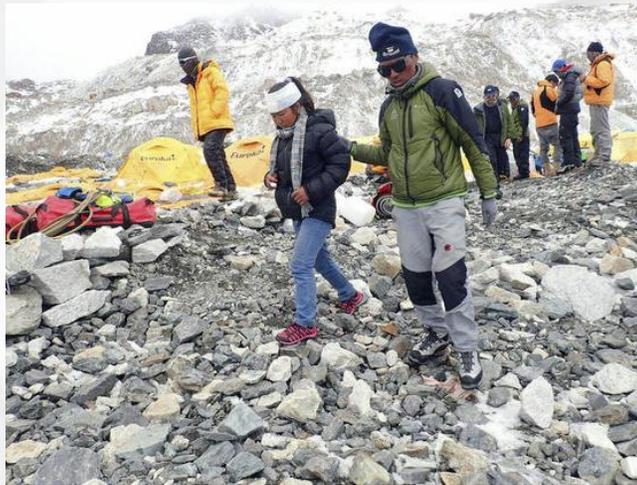
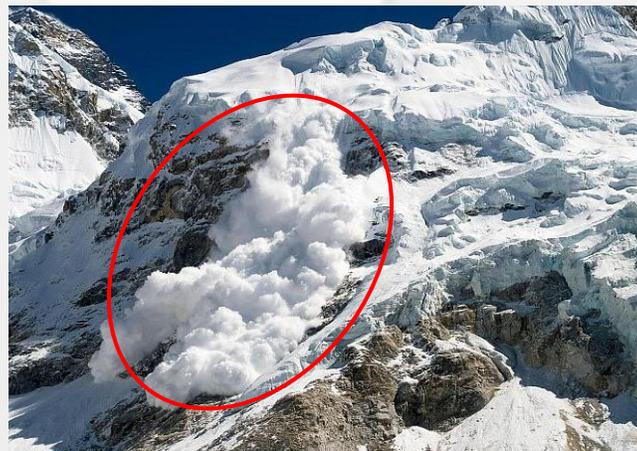
Hasta el momento, se han reportado 17 alpinistas muertos en el campamento base del Everest por una avalancha de nieve ocasionada por el sismo. Alrededor de 200 escaladores tuvieron que ser rescatados en el **Monte Everest** por las grandes afectaciones en las rutas de ascenso y descenso y por lo difícil que sería mantener las provisiones por varios días.

Figura 2. Afectados y avalancha en zona del Himalaya.

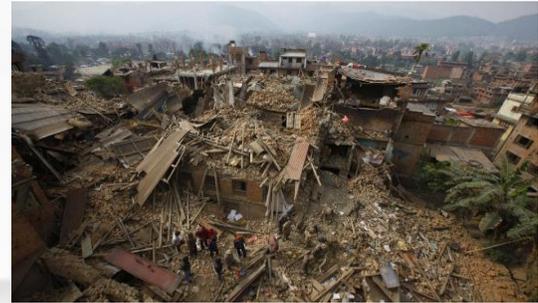
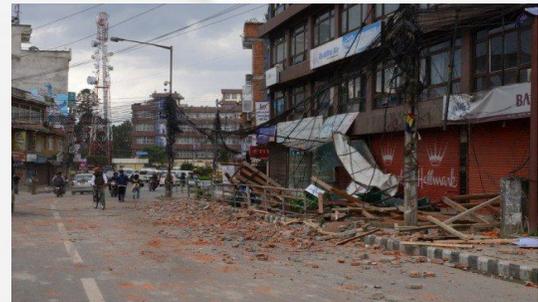
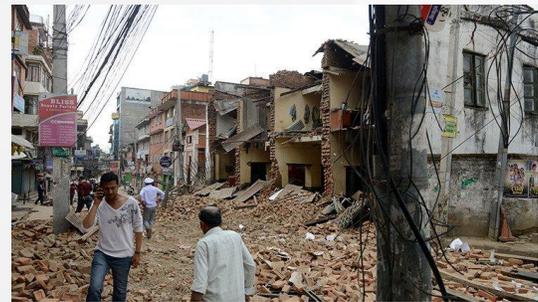
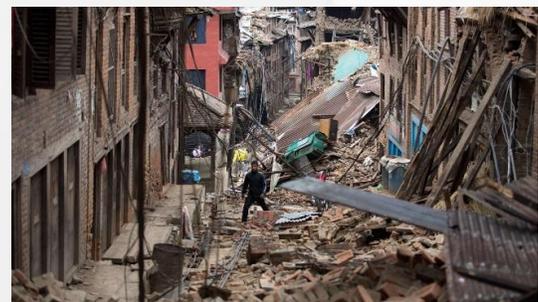
Se estima que más de 70,000 casas fueron destruidas, casi todas ellas aparentemente elaboradas con mampostería no confinada (sin dadas ni castillos), lo que las hace altamente vulnerable ante sismos.

Figura 3. Daños en viviendas con sistemas estructurales muy vulnerables a sismos. Fuente: Latines.com

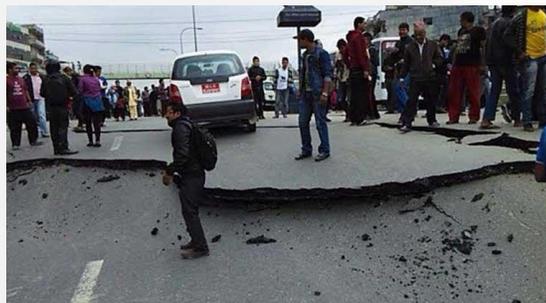
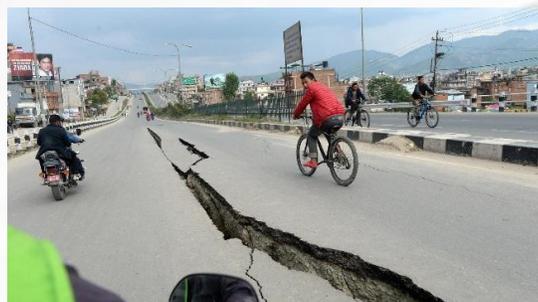
Las carreteras quedaron dañadas o bloqueadas por ríos de barro, así como daños en vías de comunicación. Cerca del 90% de centros de salud en zonas urbanas se encuentran afectados. Hospitales en las capitales de distrito se encuentran en su máxima capacidad, existiendo falta de suministros, debido a los graves daños de las estructuras, se recurrió a atender a la gente en la calle entre escombros de edificios

Figura 4 .Daños en carreteras

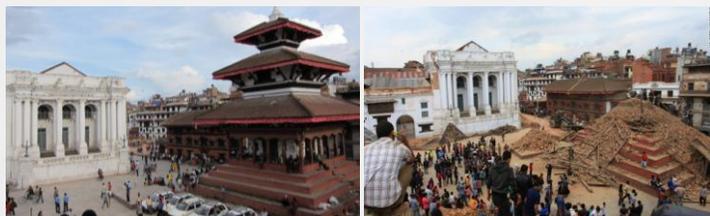
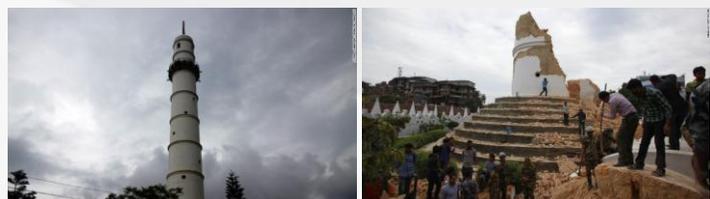
Existen daños irreversibles en monumentos importantes, incluso en aquellos que son considerados Patrimonio de la Humanidad, algunos de los monumentos afectados son la Plaza Basantapur Durbar, el Templo Hindú Pashupatinath, la Plaza Patan Durbar, la Torre Dharahara o el Templo del Mono (Swayambhunath Stupa), estructuras construidas con mampostería no confinada ni reforzada.

Figura 5 .Imágenes antes y después del sismo.
a) Plaza de Basantapur Durbar y b) Torre Dharahara en Katmandú,

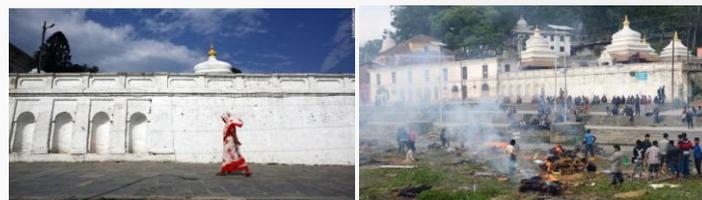
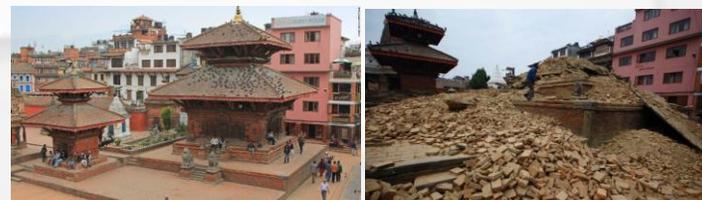
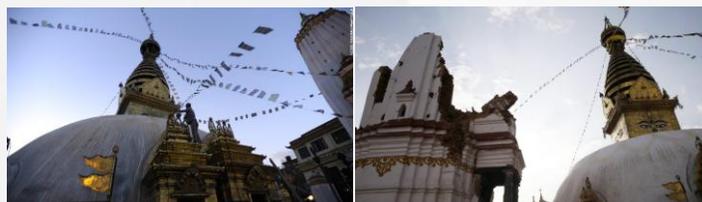
Figura 5 (continuación). Imágenes antes y después del sismo.
c) Templo Hindú Pashupatinath, d) Plaza Patan Durbar en Patan y e) El templo del Mono (Swayambhunath Stupa).
