Sismo en Coquimbo, Chile

Características del evento

Fecha: 16 de septiembre de 2015

Zonas afectadas: Coquimbo, Chile

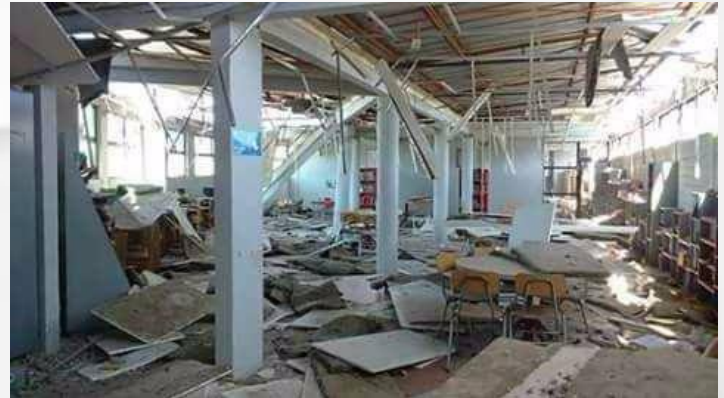
Figura 2. Daños en El Colegio Médico de Coquimbo
Fuente: Noticias t13

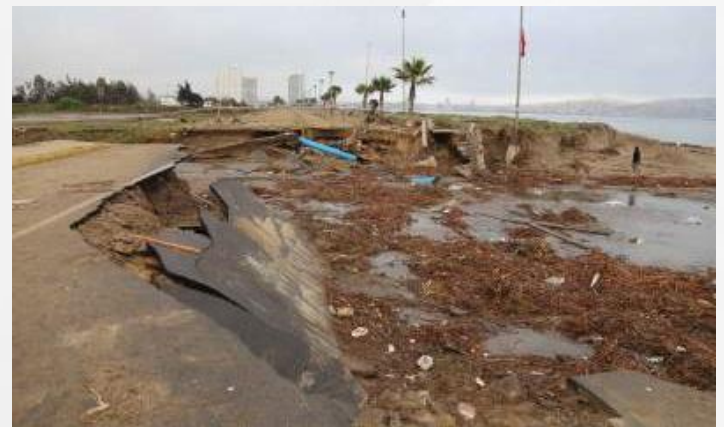
Figura 3. Daños en Avenida Costanera de Coquimbo
Fuente: Diario El Observa Todo

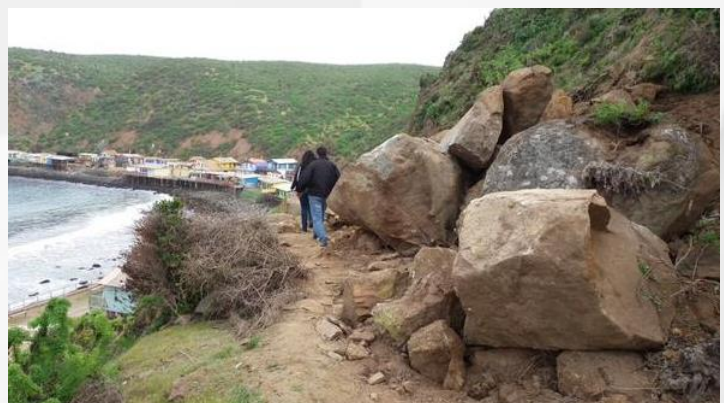
Se registraron daños en las vías de comunicación, tanto en carreteras como en puentes. Los puentes afectados (Culebrón, Limalí, El Teniente, Illapel) presentaron afectaciones principalmente en los terraplenes de acceso.

Figura 4. Daños en caminos y accesos
Fuente: Usuario de twitter

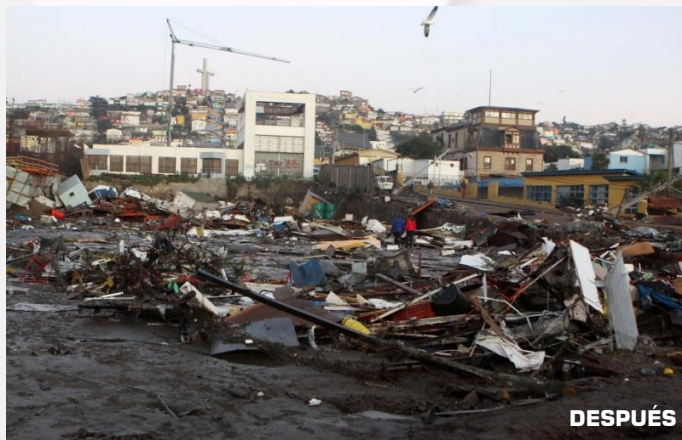
La siguiente figura presenta una calle tipo de Coquimbo antes y después del evento sísmico.

Figura 5. Daños en Coquimbo antes y después del sismo.
Fuente: Noticias t13

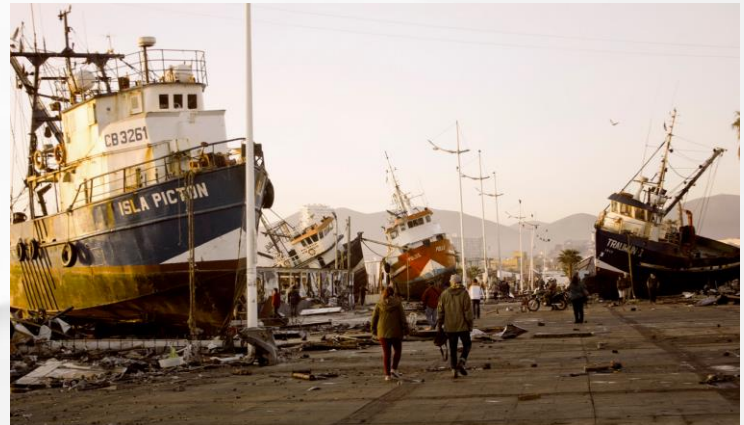
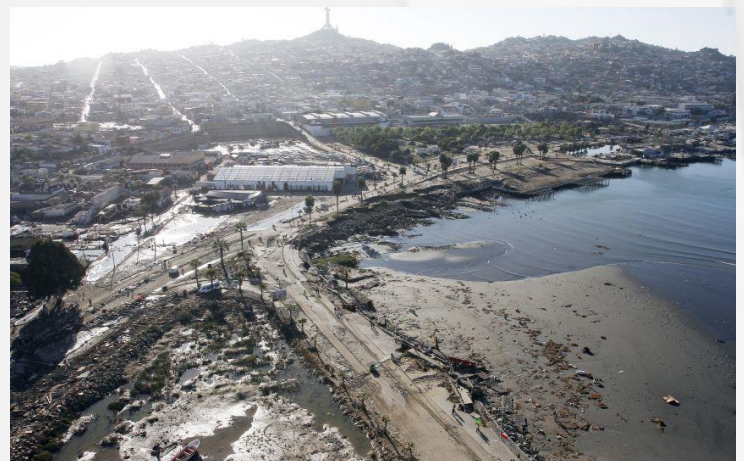
Figura 6. (Continuación). Daños en el Puerto de Coquimbo.
Fuente: Usuario de Flickr (Carlos Ruiz) (arriba) y Agencia Uno (abajo)

El tsunami asociado causó daños en la infraestructura del Puerto de Coquimbo: zonas de inundación en márgenes y 17 caletas con daños parciales que imposibilitan su normal funcionamiento. Adicionalmente, 394 embarcaciones resultaron afectadas, de las cuales 131 presentan pérdida total.

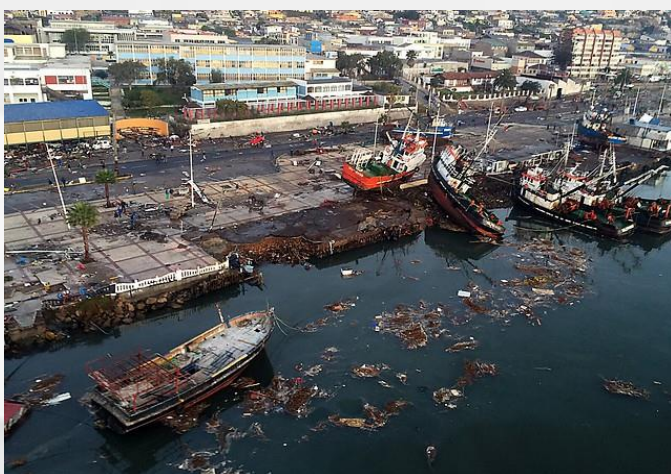
Figura 6. Daños en el Puerto de Coquimbo.
Fuente: Noticias t13
