Daños causados por el sismo del 19 de septiembre de 2022, M7.7

Características del evento

Antecedentes

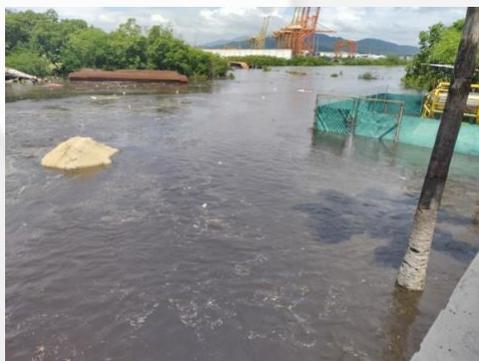
Debido a la magnitud y al epicentro del sismo, el Centro de Alerta de Tsunamis (CAT) emitió un boletín en donde se alertaba de **variaciones anómalas en el nivel del mar** en las costas del Pacífico mexicano. El Servicio Mareográfico Nacional (SMN, 2022) registró variaciones en el nivel de mar en Puerto Vallarta, Lázaro Cárdenas, Zihuatanejo, Acapulco y Manzanillo en donde se presentó una **variación de 1.75 m**.

Figura 1. Aumento del nivel del mar en el puerto de Manzanillo.

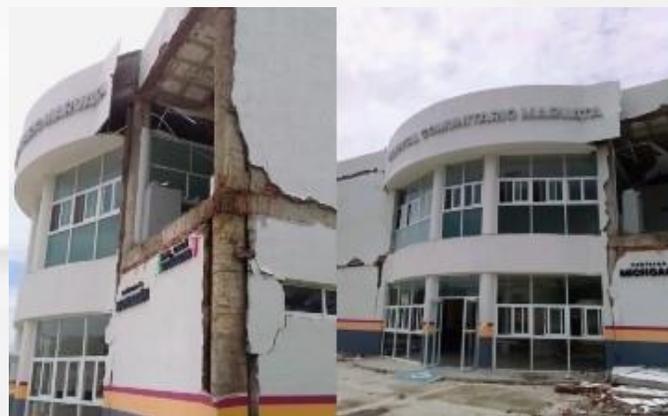
Varios hospitales en Colima y Michoacán sufrieron daños estructurales y no estructurales, provocando la suspensión temporal de los servicios médicos. El Hospital Comunitario Maruata (Aquila, Michoacán) presentó el **derrumbe de muros de mampostería y daños en la fachada**, dejando en evidencia otros problemas en la estructura, como la corrosión en el acero de las columnas.

Figura 2. Daños en el Hospital Comunitario Maruata.

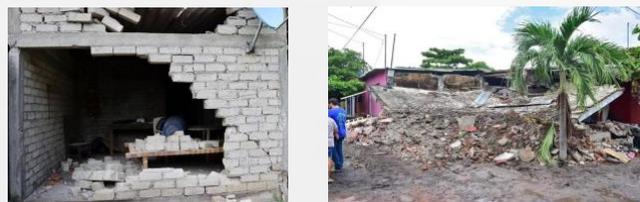
Gran parte de los daños provocados por el sismo se registraron en **las casas habitación más cercanas al epicentro**, en donde se presentaron las mayores intensidades. Los daños van desde grietas hasta el colapso de las casas (Figura 3) construidas con muros de mampostería confinada y no confinada, comunes en la **autoconstrucción**, que en muchos casos no cumplen con los requisitos de ingeniería necesarios para soportar las cargas sísmicas.

Figura 3. Daños en muros de mampostería y colapso de una vivienda.

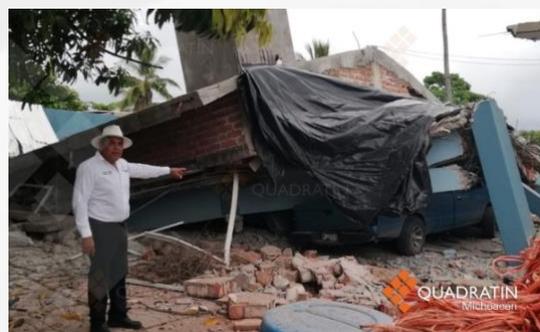
También se observaron daños en edificios de concreto reforzado. En la Figura 4 se observa el colapso de una casa de concreto reforzado, en donde se evidencia **falla de las uniones viga-columna** corroborando también un problema de autocostrucción de mala calidad, así como una **planta baja débil** para dar espacio al estacionamiento lo que debilita enormemente a los edificios.

Figura 4. Colapso de una casa de concreto reforzado.

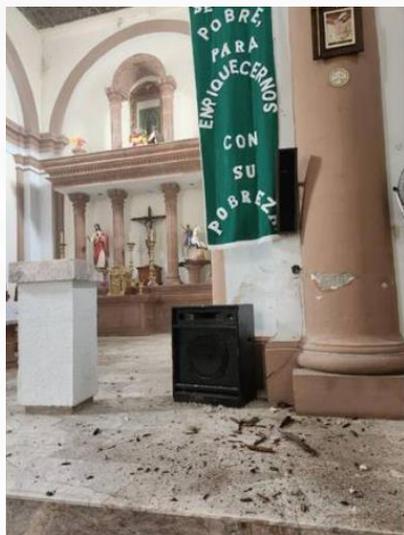
Además, en los estados afectados, se observaron daños en **escuelas, puentes y edificios gubernamentales**. Otra de las estructuras que comúnmente se dañan ante la presencia de un sismo son las iglesias, las cuales fueron construidas con mampostería y que por su **antigüedad son muy vulnerables**; es el caso del templo de Santiago Apóstol (Figura 5) con caída de recubrimientos y la catedral de Nuestra Señora de la Asunción (Figura 6) con el desprendimiento de parte de la cúpula de una de sus torres.

Figura 5. Daños en el templo de Santiago Apóstol, Michoacán.

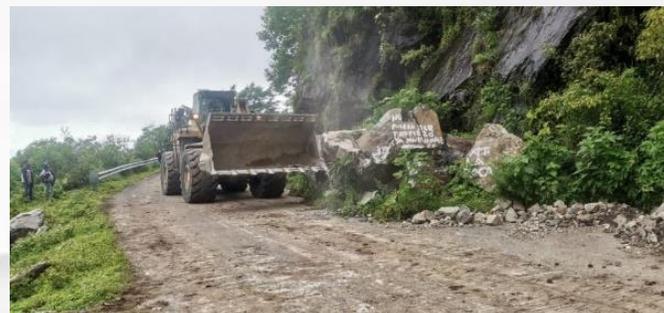
Figura 7. Caída de rocas en la carretera Coalcomán-Aquila.

Las autoridades michoacanas reportaron decenas de **deslizamientos de tierra y la caída de rocas** a lo largo de las carreteras de la entidad, como se puede observar en la Figura 7, dejando incomunicados a los habitantes de las localidades de Coalcomán, Chinicuilá, Aquila y Coahuayana.

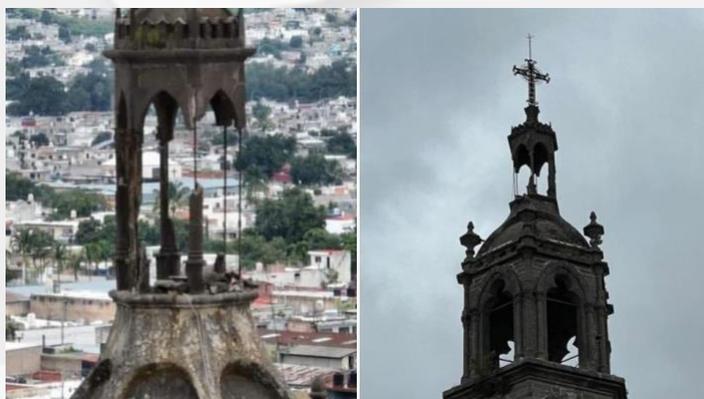
Figura 6. Daños en la Catedral de Nuestra Señora de la Asunción, Tepic, Nayarit.

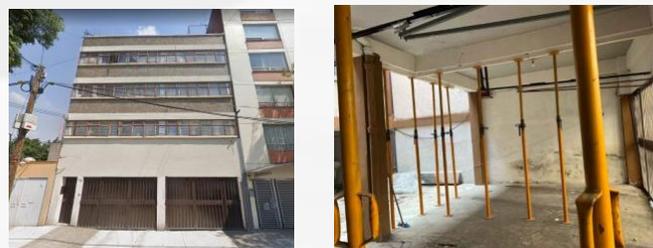
Los daños observados en los edificios de la ciudad **son menores**, como fisuras en acabados y elementos divisorios; sin embargo, algunos edificios como los ubicados en Filipinas No. 178 y Dr. Lucio No. 126 desde 2017 se dañaron, por lo cual el sismo del 2022 **incrementó la magnitud de los daños** y puso en evidencia la necesidad de que sean intervenidos.

Figura 8. Edificio ubicado en Filipinas No. 178, Benito Juárez.

El edificio en Filipinas No. 178 (Figura 8) presentó en 2017 fracturas en las vigas del primer piso, edificio que presenta planta baja débil, y que desde hace cinco años fue apuntalado para darle estabilidad. Mientras que, la unidad habitacional ubicada en Dr. Navarro No. 182 (Figura 9) fue afectada por el edificio vecino (Dr. Lucio No.126, Figura 10), el cual se **encuentra bastante deteriorado** y que con el sismo del 19 de septiembre de 2022 **provocó la caída de recubrimientos y pedazos de mampostería** sobre la unidad habitacional; en este edificio de Dr. Lucio se aprecia un problema comúnmente observado en edificios que es la alteración de la estructura: un ventanal mucho mayor en un piso intermedio, lo que aumenta enormemente la vulnerabilidad de todo el edificio.

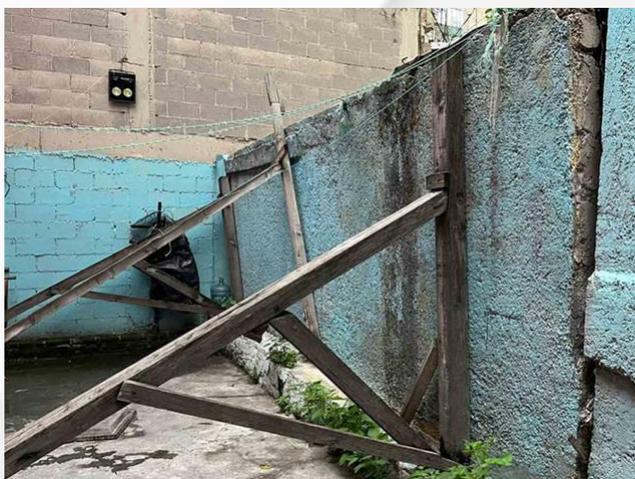
Figura 9. Barda a punto de colapsar en Dr. Navarro No. 182, Cuauhtémoc.

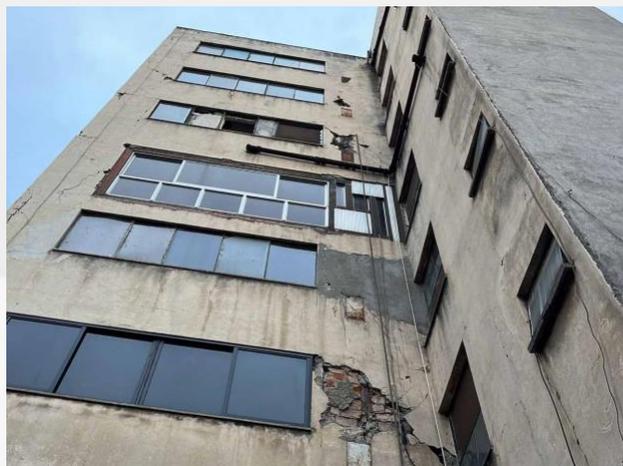
Figura 10. Daños en el edificio ubicado en Dr. Lucio No. 126, Cuauhtémoc; obsérvese la modificación estructural de un ventanal que aumenta enormemente la vulnerabilidad ante sismos.
