Granizada en Ciudad de México

Características del evento

Fecha: 12 de junio de 2022

Zona de afectación: Ciudad de México

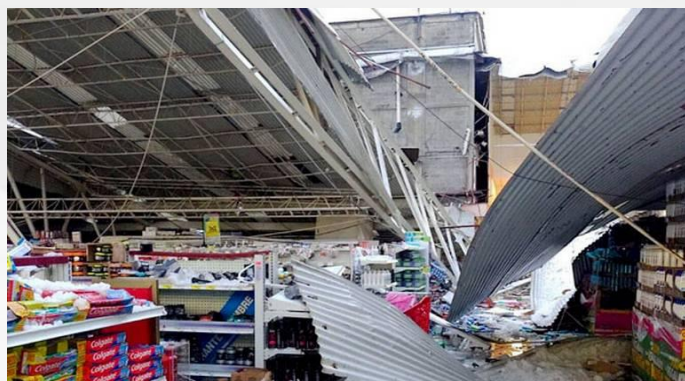
Se reportó el desplome parcial del techo del supermercado Mega Soriana Mixcoac, ubicado en la alcaldía **Benito Juárez** (Figura 1).

Figura 1. Desplome del techo del supermercado Mega Soriana Mixcoac

Se observó la falla de los elementos principales de cubierta en una sección de aproximadamente 700 metros cuadrados, esto debido a la acumulación de granizo y agua. No se reportaron lesionados debido a esta falla. En esta misma delegación se reportó el derrumbe de algunas láminas en la explanada de la estación de metro Mixcoac.

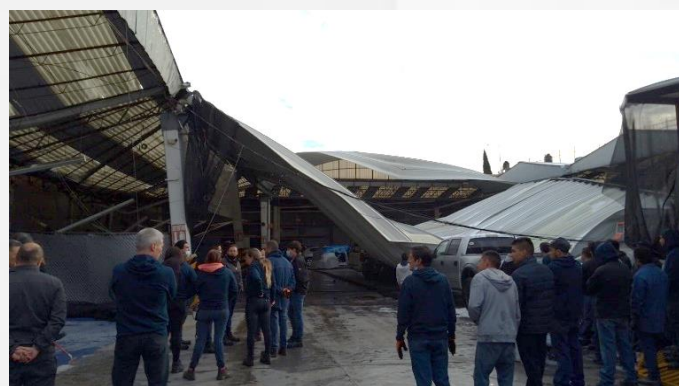
En la alcaldía **Álvaro Obregón** se registró el colapso parcial de la cubierta de un taller en la alcaldía en la colonia Minas de Cristo (Figura 2) y la caída de un toldo en el mercado de Santa María Nonoalco (Figura 3) además de daños parciales en los techos de al menos siete viviendas y el desplome de una velaría en el Parque Alfonso XIII.

Figura 2. Desplome parcial de la cubierta de taller
Fuente: Twitter@SGIRPC_CDMX

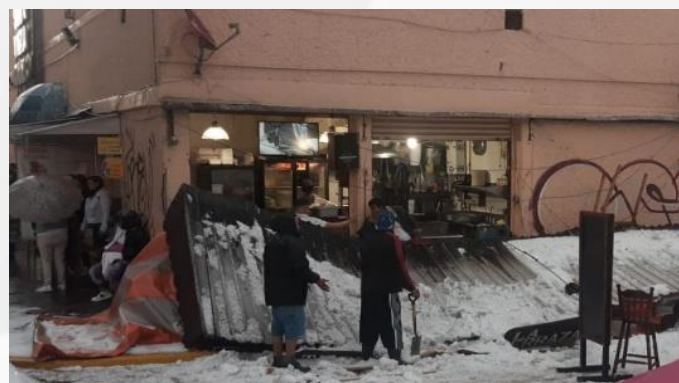
Figura 3. Daños en el mercado de Santa María Nonoalco.
Fuente: @SGIRPC_CDMX

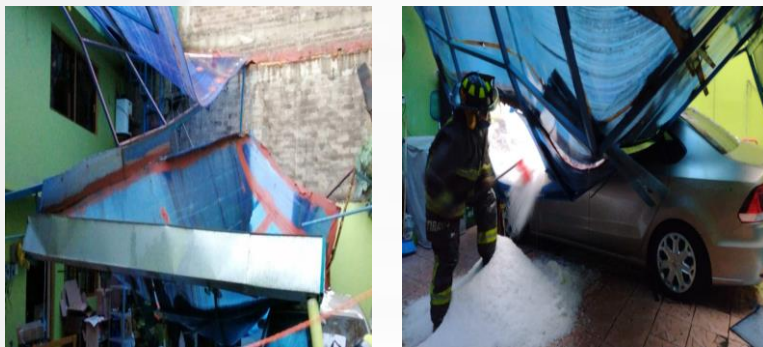
En la delegación **Iztapalapa** la acumulación de granizo provocó el colapso de una techumbre de estructura metálica con policarbonato (Figura 4) en un domicilio de la colonia Valle del Sur, dañando un vehículo.

Figura 4. Daño en casa habitación en la alcaldía Iztapalapa: a) colapso de estructura metálica con policarbonato y b) vehículo dañado. Fuente: El Financiero y @Bomberos_CDMX

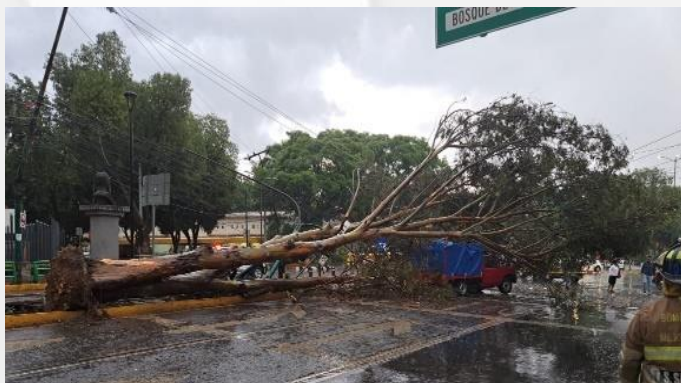
En la delegación **Tlalpan** se reportaron daños en un vehículo particular, así como en líneas de distribución de electricidad debido a la caída de un árbol de 20 metros de altura (Figura 5).

Figura 5. Caída de árbol en Calzada de Tlalpan. Fuente: @SGIRPC_CDMX
