Pérdidas esperadas en México ocasionadas por el Huracán Carlotta

Características del evento

Fecha: 13 al 17 de junio, 2012
Velocidad Máx: 165 km/hr
Intensidad: Huracán Cat.2

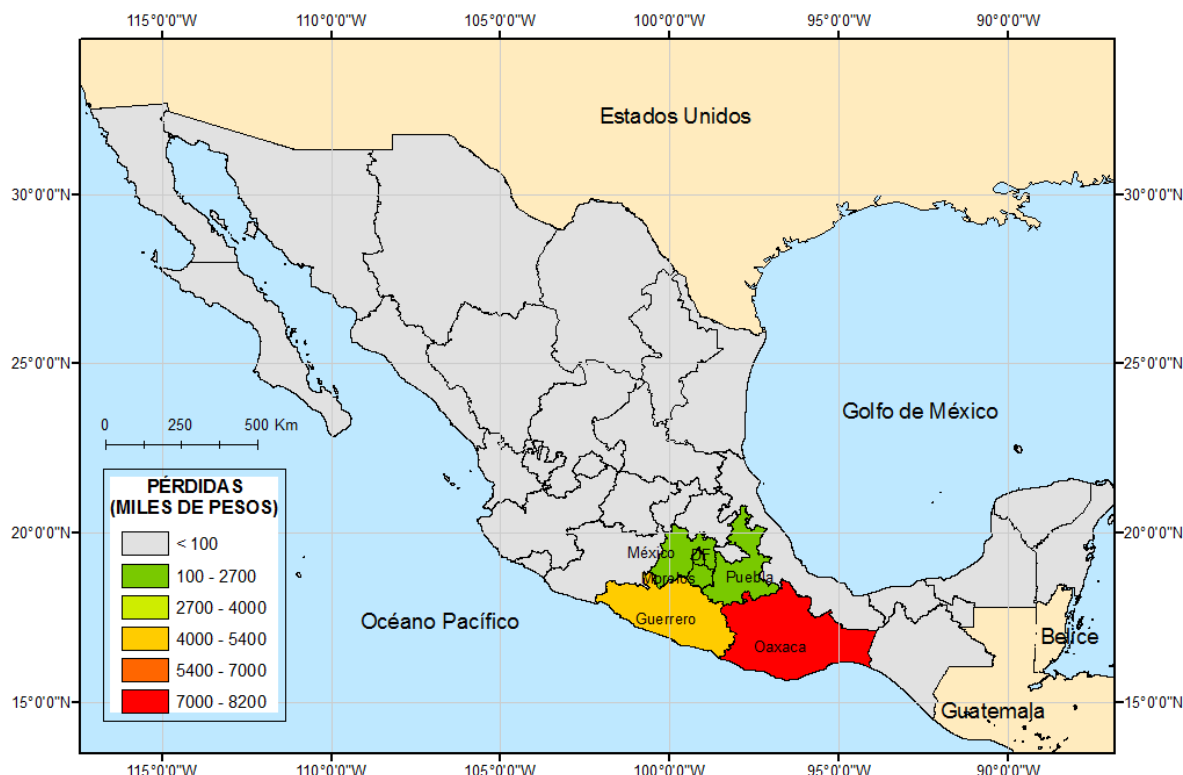
Figura 1. Estados con las mayores pérdidas ocasionadas por el huracán Carlotta, tomando como base una cartera representativa del sector asegurador y evaluada con el Sistema RH-Mex

De acuerdo a la modelación del Sistema RH-Mex® 1.0, en la figura y tabla siguientes, se muestra un estimado de las pérdidas en México por este evento. Éstas se presentaron principalmente en Oaxaca y Guerrero debido a que la trayectoria de Carlotta abarcó sólo estos dos estados.

Estado	% Respecto al estado	% Respecto al total
Oaxaca	0.0229%	44.66%
Guerrero	0.0071%	25.62%
Distrito Federal	0.0001%	10.27%
México	0.0002%	10.16%
Morelos	0.0013%	6.26%
Puebla	0.0001%	2.14%

Los resultados anteriores son con base a una cartera que pudiera considerarse representativa del sector asegurador y no considera las pérdidas en infraestructura.

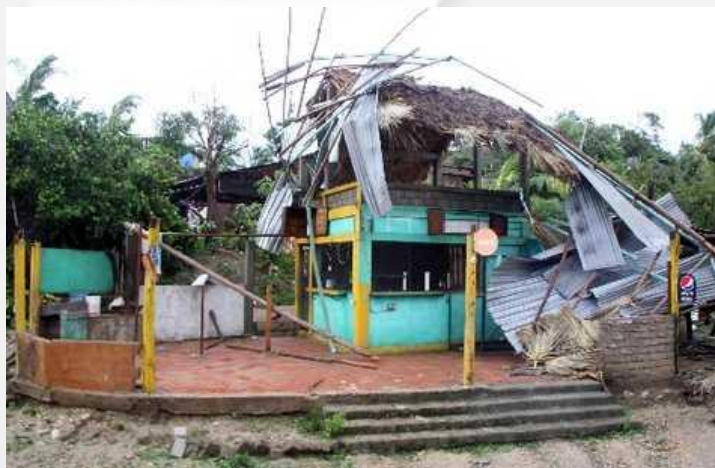
Figura 3. Dentro de los principales daños reportados, se encuentra el desprendimiento de techos ligeros

La Secretaría de Desarrollo Social y Humano de Oaxaca reportó que en 26 municipios se reportaron 29 mil 521 viviendas dañadas, de las cuales 4 mil 277 sufrieron pérdida total, mientras que 25 mil 244 presentan afectaciones parciales.

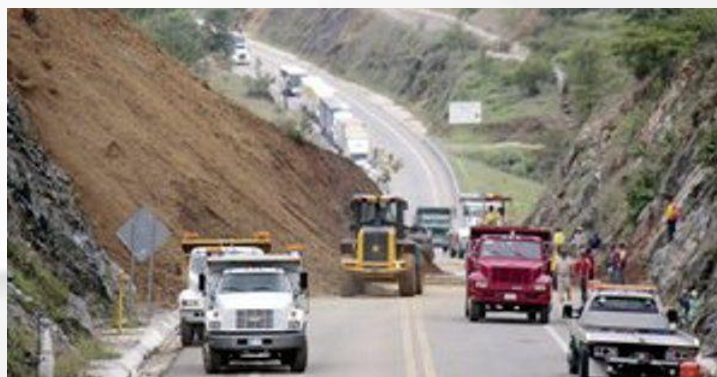
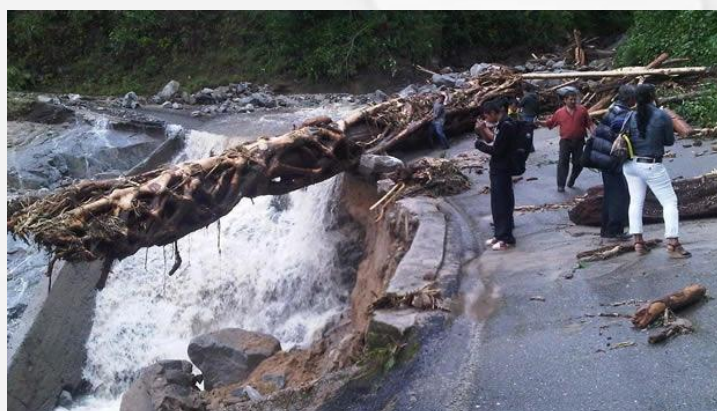
Figura 4. Varios tramos carreteros se vieron afectados por los efectos de Carlotta.

En los tramos carreteros **Acapulco - Pinotepa Nacional**, a la altura del municipio de Marquelia, y en el de **Coyuca de Benítez - Atoyac de Álvarez**, presentaron obstrucciones debido a la caída de árboles.

Se presentaron pequeños derrumbes, principalmente en el kilómetro 2+700 del **Ramal a Ometepec** y en el kilómetro 180+000 de la carretera **Acapulco-Zihuatanejo**.
