Tsunami de Tohoku, Japón

Descripción del evento

Daños preliminares en Japón

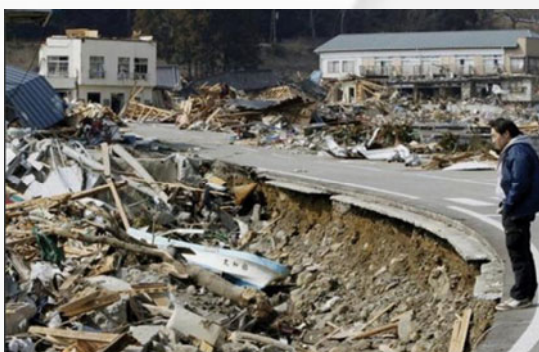
Figura 3. Hombre contemplando los daños en Ofunato, provincia de Iwate

Una de las zonas más afectadas por el tsunami fue la provincia de Miyagi, aunque existen reportes para otras zonas de la desaparición de aldeas enteras, como fueron los casos de Kuji, Rikuzentakata y Ofunato, este último siendo el lugar que presentó la mayor altura de ola (29.6 m, ver Figura 3). Otras ciudades en las que se han reportado graves daños incluyen Kamaishi, Miyako, Otsuchi y Yamada (en la prefectura de Iwate), Namie, Soma y Minamisoma (en Fukushima) y Onagawa, Naotri, Ishinomaki y Kesenuma (en Miyagi).

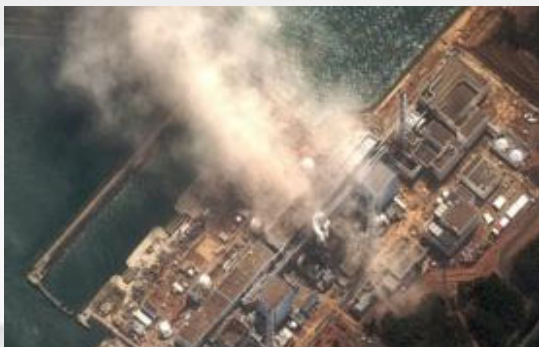
Figura 5. Explosiones en la planta nuclear en Daichii, Fukushima

Adicionalmente, se registraron explosiones en 4 de los 6 reactores de la planta nuclear en Daichii, Fukushima, a consecuencia del tsunami (ver Figura 5). De acuerdo a su diseño, la planta comenzó a usar el sistema de enfriamiento de emergencia cuando el sismo provocó el corte al suministro eléctrico, sin embargo, la pared anti-tsunami no fue lo suficientemente alta para proteger las instalaciones de la ola de 14 m que arrasó el lugar, la cual dañó el sistema de enfriamiento de emergencia, provocando fugas de vapor y explosiones de hidrógeno que afectaron la estructuras en las cuales se encuentran los reactores, más no los reactores.
