Daños del temblor de Ometepec, Oaxaca, del 20 de marzo de 2012 ($M_w=7.4$)

Segundo Reporte

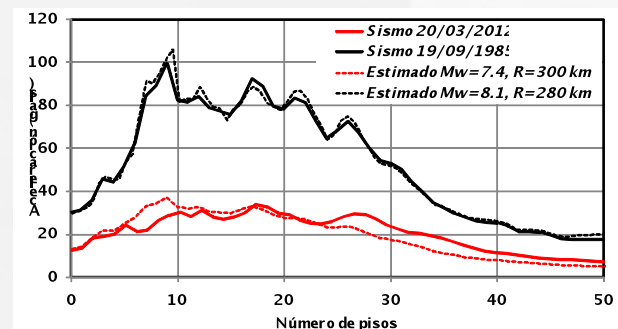
México (Ciudad Universitaria). Se puede observar que el sismo del 20 de marzo fue **entre dos y cinco veces menos intenso que el de 1985**. En la figura, con líneas punteadas, se muestran que las estimaciones de ambos sismos utilizando los sistemas de ERN (RS, R-FONDEN) son adecuados y no hay nada inesperado.

Figura 4. Comparación de la intensidad sísmica en el sur de la Ciudad [Ciudad Universitaria] de los sismos del 19/09/1985 (línea negra) y 21/03/2012 (línea roja), y las estimaciones de los sistemas expertos de ERN (líneas punteadas).

En la figura 4 se presenta una comparación de las fuerzas sísmicas que el sismo generó en los edificios (línea roja continua) contra lo que el sismo de 1985 (M=8.1) generó (línea negra continua) en el sur de la ciudad de

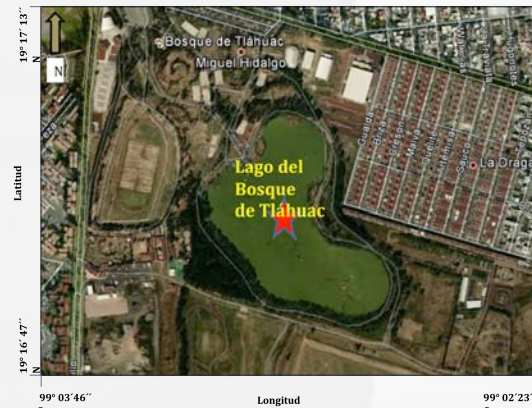
El Bosque de Tláhuac se inauguró en 1992 y ocupa un espacio de 56 hectáreas para actividades recreativas incluyendo un lago artificial donde se ofrecen paseos en lancha, y que se alimenta con agua tratada suministrada por la Planta de San Lorenzo. En este lago (figura 6) se generaron **seis grandes grietas longitudinales por donde se vació, arrastrando incluso peces**, como carpas. En un principio se pensó que el lago perdía el nivel por la evaporación debido a las altas temperaturas. Sin embargo, al solicitarle al Sistema de Aguas de la Ciudad de México (SACM) que

Figura 6. Localización del Lago del Bosque de Tláhuac donde se presentó agrietamiento del terreno que provocó su vaciado.

incrementara el suministro de agua tratada, y al ver que el lago seguía perdiendo líquido, procedieron a cortar el abasto y se percataron que se iba por una serie de grietas junto con los peces. De acuerdo con un dictamen del Sistema de Aguas de la Ciudad de México (SACM) (Referido en el periódico REFORMA, 13/05/12), las grietas (figura 7a) se originaron por el temblor del 20 de marzo, porque el lago carece de un muro impermeable en el bordo perimetral, lo que provocó que el agua, lodos y el tepetate se desbordara. Casi dos semanas después del sismo el cuerpo de agua perdió más del 80 por ciento del líquido, y luego quedó sólo con lodos (figura 7b). Ante esta situación, el lago artificial del Bosque de Tláhuac será rescatado de forma integral con **una inversión de de 27 millones de pesos** (REFORMA, 14/05/2012).

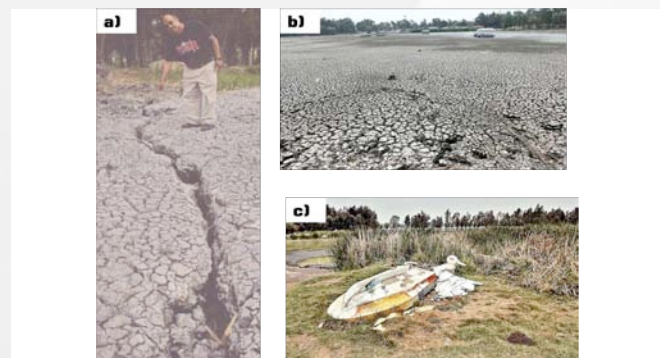
Figura 7. Aspecto de los agrietamientos longitudinales (a) del terreno y agrietamientos en arreglo poligonal debido a la posterior desecación (b) de los lodos.
