## Daños provocados por derrumbe en la carretera Escénica Tijuana-Ensenada

**Fecha:** 28 de diciembre, 2013

**Ubicación:** Carretera Escénica de Tijuana a Ensenada

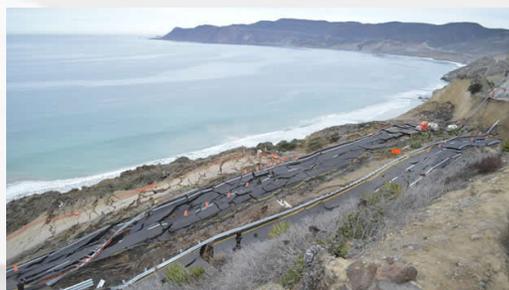
El pasado 28 de diciembre, en el kilómetro 93 de esta carretera, se presentó un deslizamiento de 30 metros de profundidad por 300 metros de largo.

Figura 1. Longitud afectada de la Carretera Escénica Tijuana-Ensenada (Foto: CNN) México

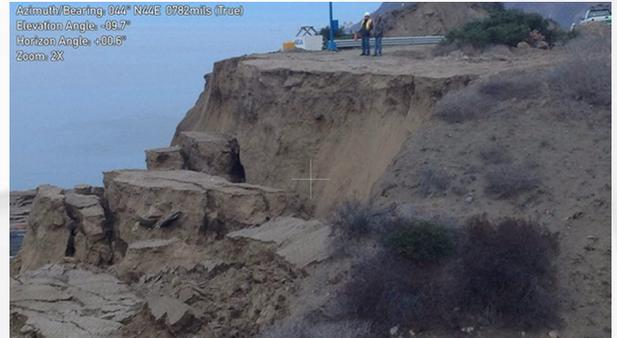
Figura 2. Derrumbe en el kilómetro 93 de la Carretera Escénica Tijuana-Ensenada (Foto: CNN México)

Debido a la zona en la que se encuentra la carretera, se han realizado numerosos estudios geológicos, donde se ha encontrado que en la zona comprendida entre los kilómetros 84 y 98, predominan rocas sedimentarias de la Formación Rosario lo que genera una gran susceptibilidad a deslizamientos por gravedad. Lo anterior, aunado al paso de vehículos con grandes cargas, detonó el deslizamiento en el tramo carretero.

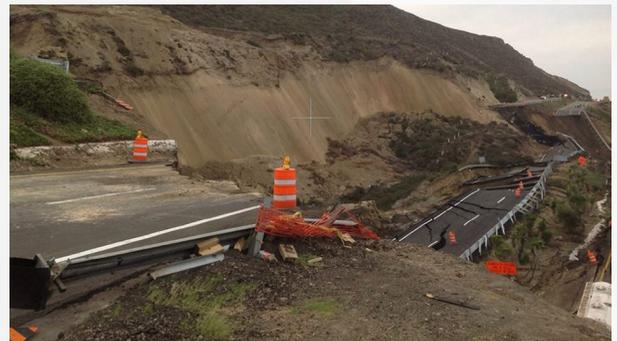
Figura 3. Daños ocasionados a carretera por derrumbe (Foto: CNN México)

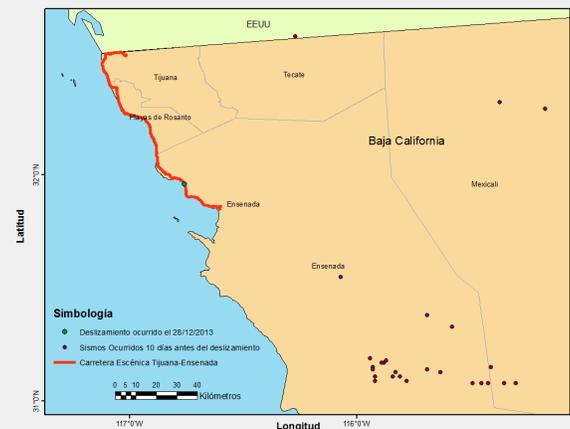
Este fenómeno no está relacionado a sismos ocurridos en la zona de Baja California (sismos de magnitud menor a 4, a 20 km de profundidad, registrados el 28 de diciembre, a una distancia de menos de 200 kilómetros de la carretera). Diez días antes de presentarse el fenómeno se registraron alrededor de 25 sismos, el mayor de ellos de magnitud 5.2, registrado el 19 de diciembre. Sin embargo, debido a la distancia y magnitud, la aceleración del suelo no representa un factor que pudiera repercutir en el deslizamiento.

Figura 4. Carretera Escénica Tijuana-Ensenada y sismos registrados por el SSN

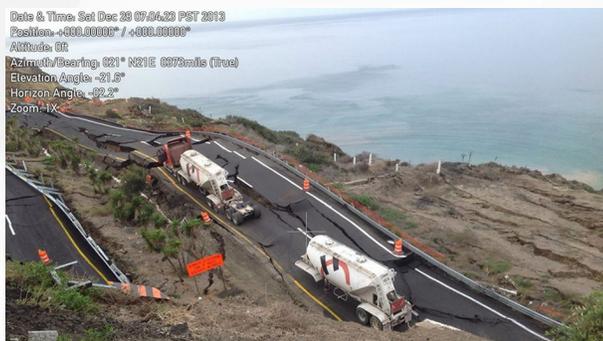
El deslizamiento se presentó en la madrugada del 28 de diciembre, alrededor de las 2:00AM, cuando un chofer de un camión de doble semirremolque que circulaba justo en el tramo del km 93+500 tuvo que abandonar su vehículo que quedó atrapado, como se muestra en la Figura 5, quien comenta que la población ya se había percatado de hundimientos en la carretera.

Figura 5. Deslizamiento ocurrido el 28 de diciembre del 2013 (Foto: CNN México)

Al conocer que la carretera ya presenta ciertas fallas, y estando en monitoreo, debió de controlarse el acceso en ambos sentidos, afortunadamente al presentarse este evento en la madrugada, ocasionó que no se perdieran vidas, sin embargo, la carretera es de mucha importancia para los municipios de Tijuana, Playas de Rosarito y Ensenada, ocasionando que existan pérdidas económicas importantes. Simplemente el aforo del 2011 fue de 10 millones 467 mil usuarios, según la Secretaría de turismo del Estado.
