### A 50 años del deslizamiento sobre la presa del Valle Vajont, Italia

#### Características del evento

**Fecha:** 9 de octubre, 1963.

**Ubicación:** Valle Vajont, límite entre la región Friuli Venezia Giulia y la región de Venecia, Italia.

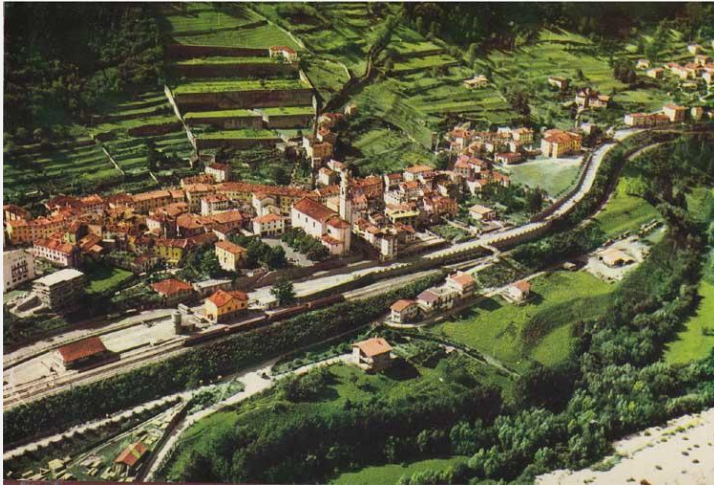
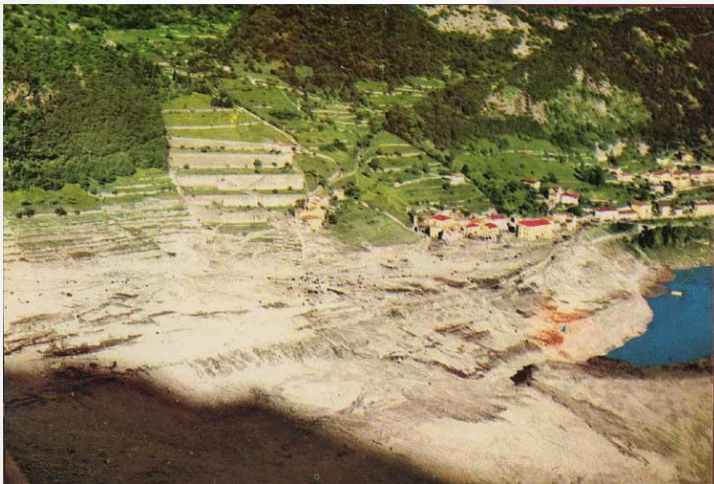
Figura 3 Pueblo Longarone antes y después del accidente

El deslizamiento ocasionó la muerte de más de 2500 personas, muchas de las víctimas eran de un pequeño poblado llamado Longarone, la figura 3 muestra el pueblo Longarone antes y después de la tragedia.

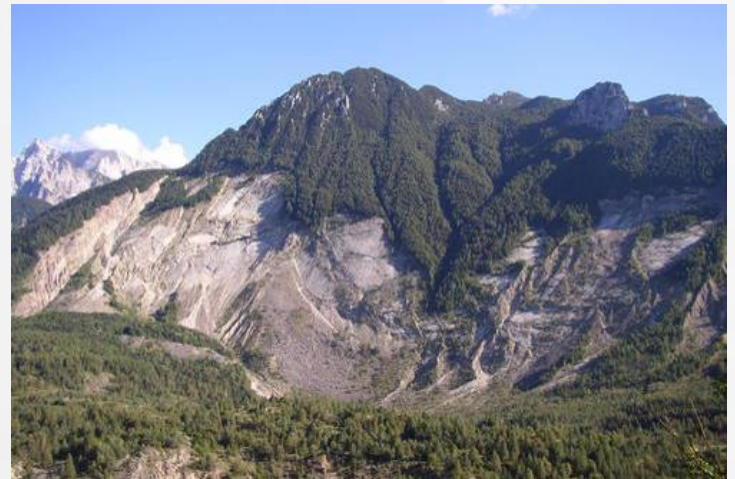
Figura 6 Huella del deslizamiento de 1963

A 50 años, la cicatriz del deslizamiento de 1963 aún puede apreciarse (figura 6).
