## Deslizamiento de ladera en Residencial Habitacional Ciudad del Ángel, Tegucigalpa, Honduras

### Características del evento

**Ubicación:** Ciudad del Ángel, Tegucigalpa, Honduras.

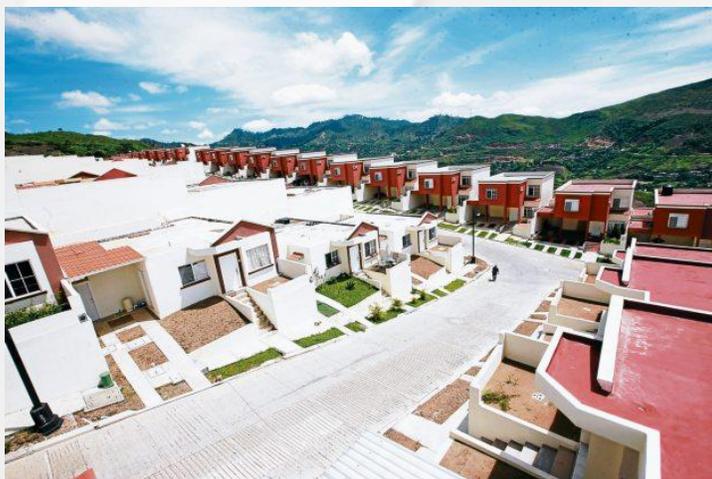
Figura 1. Proyecto Residencial Ciudad del Ángel  
Fuente: [www.elheraldo.hn/](http://www.elheraldo.hn/)

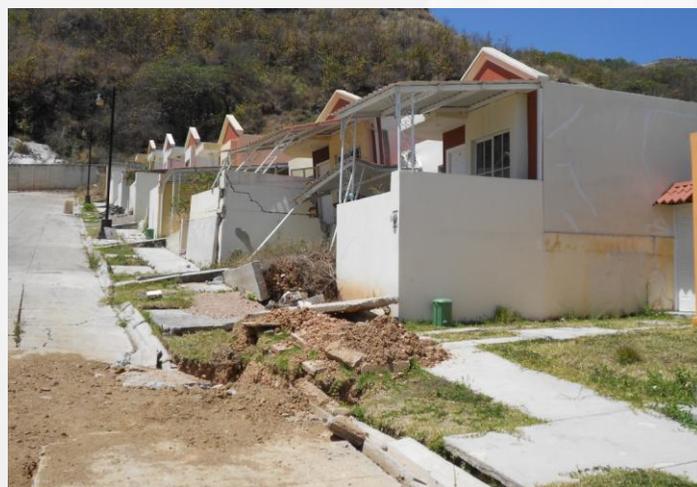
Desde que se construyeron las primeras viviendas, los primeros residentes comenzaron a percatarse de daños que se iban presentando como grietas en las paredes, puertas retorcidas, piso levantado, entre otros (figura 2).

Así también, el sistema de agua potable, lluvia y aguas negras, han presentado daños debido a que los desplazamientos de suelo han dañado las tuberías existentes.

Figura 2. Daños en algunas casas de Residencial Ciudad del Ángel provocados por deslizamiento.

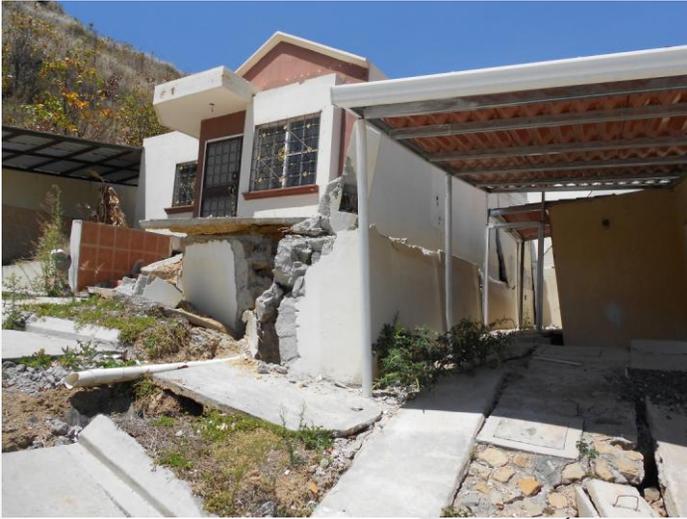
Los daños mayores comenzaron a notarse a partir de 2011, donde las casas comenzaron a generar ruidos, y se presentaron daños en techos y paredes; dos viviendas fueron afectadas totalmente (figura 3).

Figura 3. Daños en las viviendas de Ciudad del Ángel.

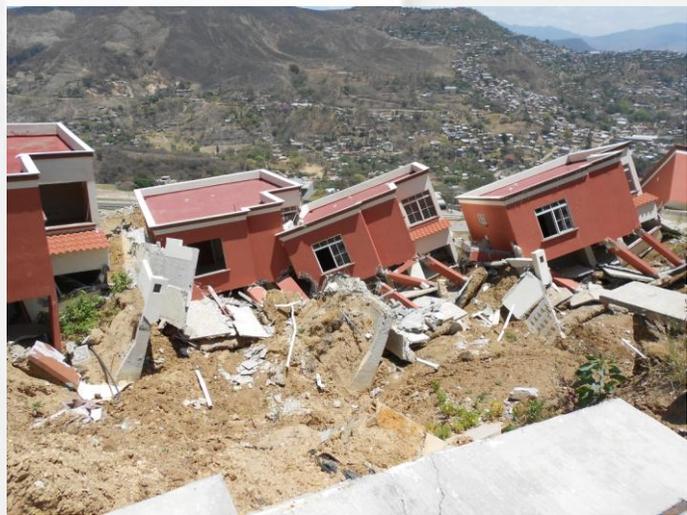
En noviembre del 2013, 80 por ciento de las 200 viviendas registraron fisuras y daños significativos en su estructura, además, aproximadamente diez viviendas han colapsado, como lo muestra la figura 4. Las familias comenzaron a evacuar sus casas por los daños directos pero también debido a la falta de servicios básicos de agua y luz.

Figura 4. Colapso de viviendas.

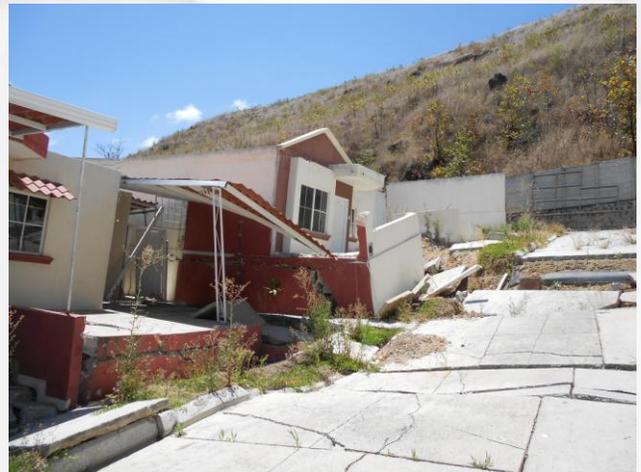
En las figuras 5 y 6 se muestran los daños por deslizamiento que se generaron en pisos y pavimentos del conjunto habitacional.

Figura 5. Daños en pavimentos de Residencial Ciudad del Ángel.

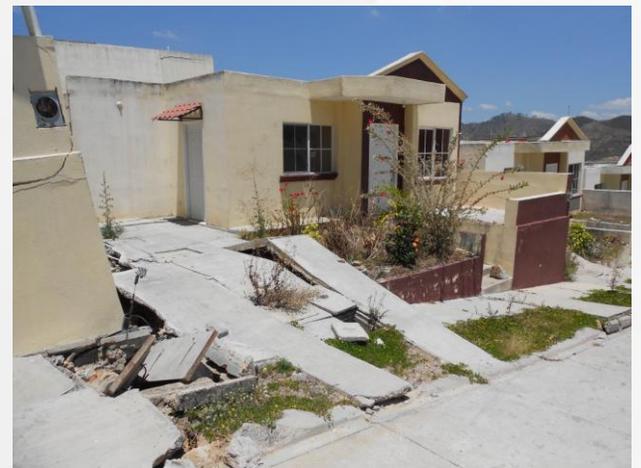
Figura 6. Daños en pisos de Residencial Ciudad del Ángel.
