### Sismo del 20 de marzo de 2015, Chiautla de Tapia, Puebla.

#### Características del evento

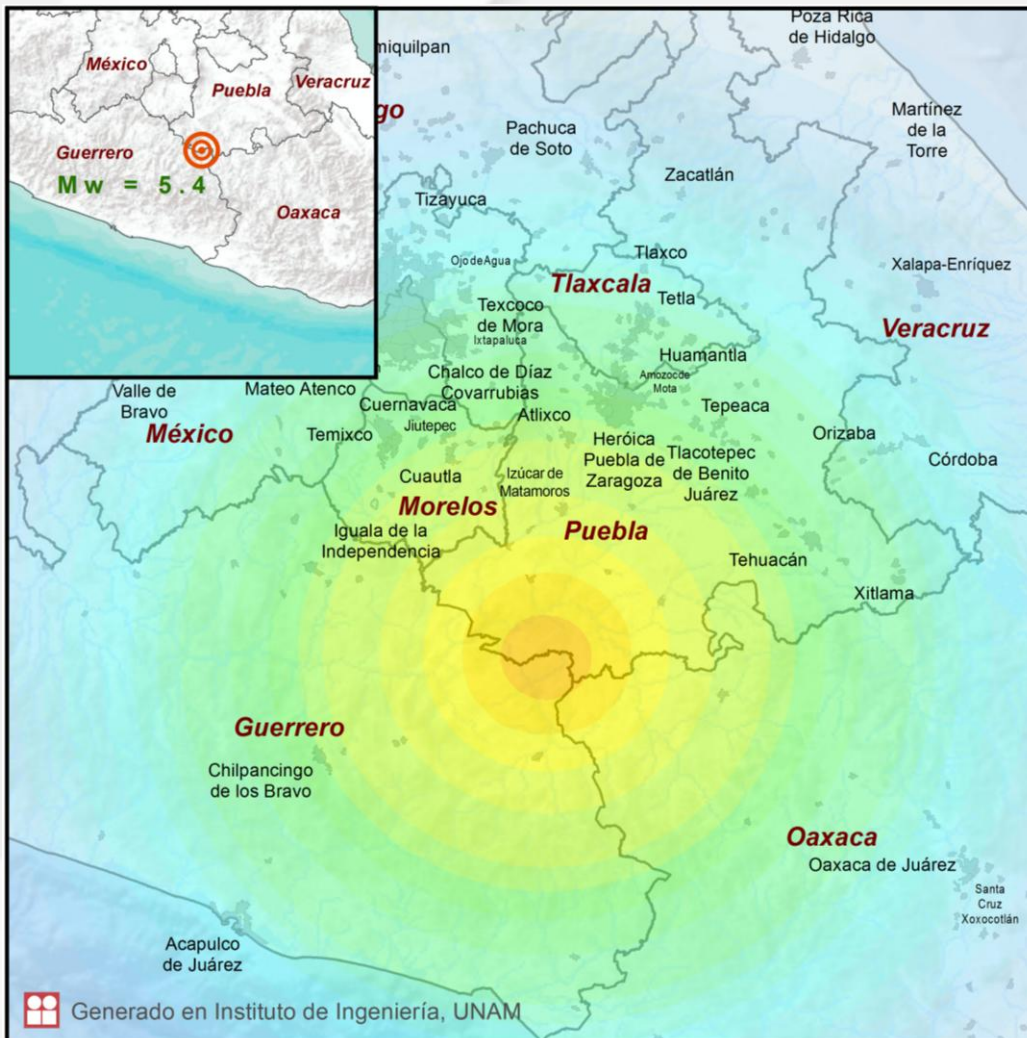
Amax (cm/s <sup>2</sup> )	Movimiento Percibido	DAÑO POTENCIAL	
		Estructuras Resistentes	Estructuras Vulnerables
90	Fuerte	Ligero	Moderado
30	Moderado	Muy Ligero	Ligero
10	Ligero	Ninguno	Ninguno
4	Débil	Ninguno	Ninguno
2	No Percibido	Ninguno	Ninguno
0

Mapa de aceleración máxima del suelo (Amax), elaborado de forma inmediata al ocurrir el sismo, por el Instituto de Ingeniería de la Universidad Nacional Autónoma de México (UNAM) y ubicación del epicentro del sismo de magnitud  $M_w = 5.4$ , con datos del SSN.

Nota: El mapa de intensidades no incluye los efectos de sitio; los valores de Amax se modificarán ante condiciones de licuación o de la amplificación local del suelo.
