### Sismo del 25 de junio de 2015, Pinotepa Nacional, Oaxaca

#### Características del evento

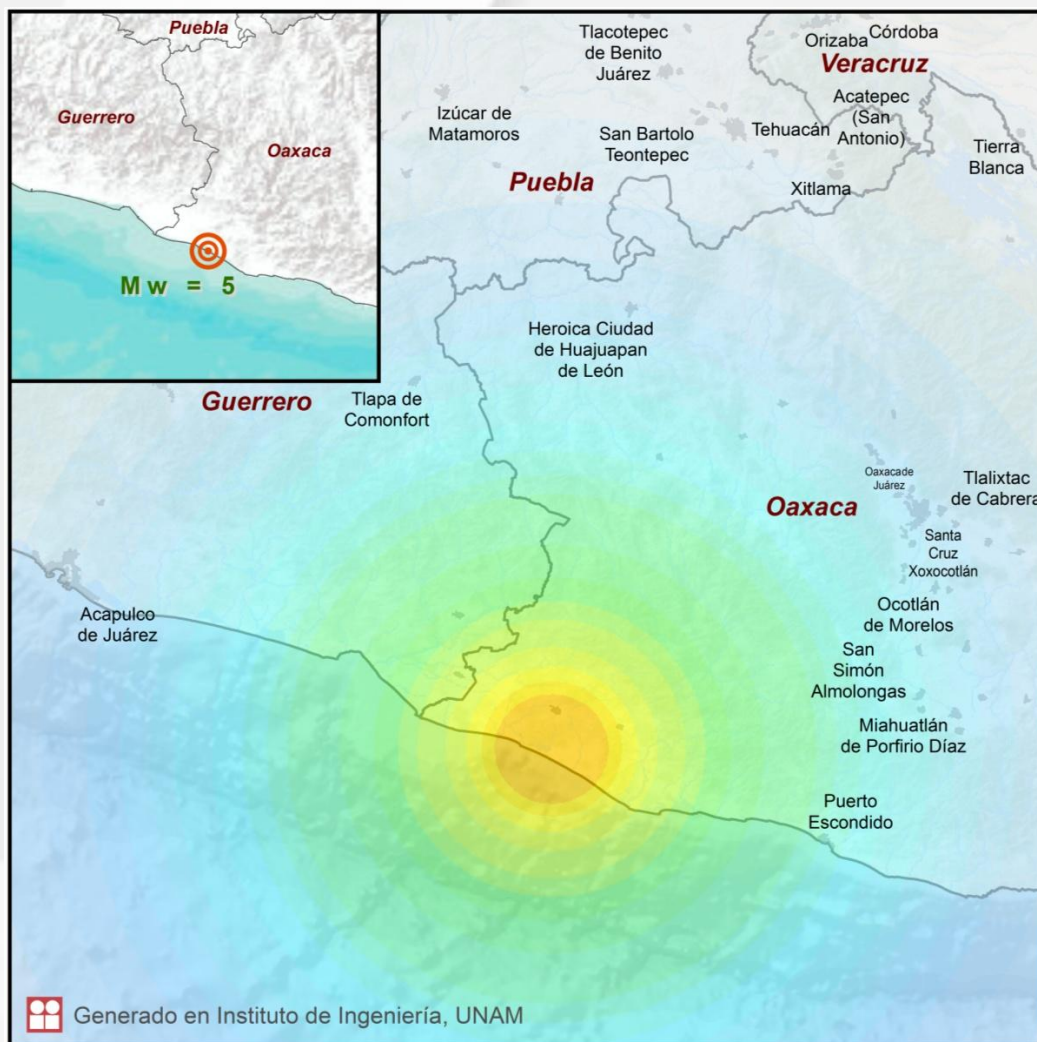
Amax (cm/s <sup>2</sup> )	Movimiento Percibido	DAÑO POTENCIAL	
		Estructuras Resistentes	Estructuras Vulnerables
90	Fuerte	Ligero	Moderado
30	Moderado	Muy Ligero	Ligero
10	Ligero	Ninguno	Ninguno
4	Débil	Ninguno	Ninguno
2	No Percibido	Ninguno	Ninguno
0	No Percibido	Ninguno	Ninguno

Mapa de aceleración máxima del suelo (Amax), elaborado de forma inmediata al ocurrir el sismo, por el Instituto de Ingeniería de la Universidad Nacional Autónoma de México (UNAM) y ubicación del epicentro del sismo de magnitud  $M_w = 5$ , con datos del SSN.

Nota: El mapa de intensidades no incluye los efectos de sitio; los valores de Amax se modificarán ante condiciones de licuación o de la amplificación local del suelo.
