Sismo y tsunami en Islas Santa Cruz, Pacífico Sur

Características del evento

Región: Islas Santa Cruz
Fecha: 06 de febrero, 2013
Hora: 01:12:27 hora UTC
Magnitud: 8.0 grados

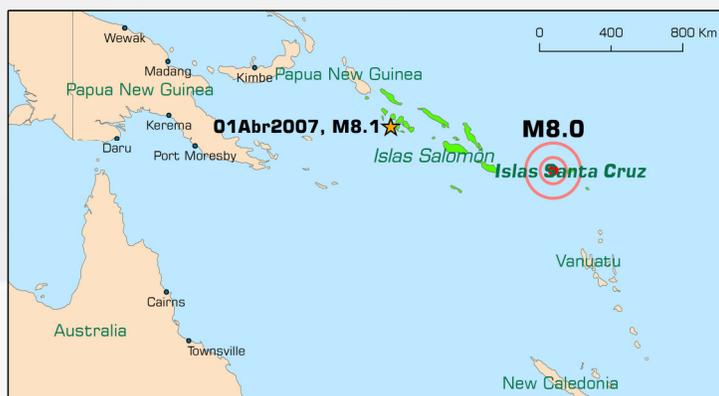
De acuerdo con información que difundió el Servicio Geológico de Estados Unidos (USGS), este sismo se originó cerca de las Placas de Australia y el Pacífico, a una profundidad de 28.7 km, situándose a 347 km al este de **Kira Kira**, capital de la provincia de **San Cristóbal** y 76 km de **Lata**, capital de la provincia de **Temotu** y zona más afectada. Fue precedido por varias réplicas de hasta 7.0 grados, sumados a los sismos previos que se presentaron desde el día 5 de febrero con magnitudes entre 4.9 y 6.3 grados.

Figura 1. Ubicación del sismo del 6 de febrero del 2013 cercano a las Islas Santa Cruz, y el ocurrido en el 2007 de 8.1 grados. (Datos: USGS)

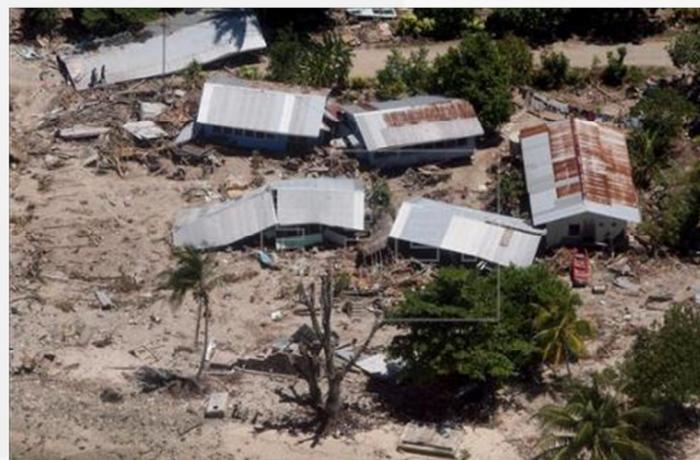
Hasta el momento, el tsunami ha dejado nueve personas muertas, decenas de desaparecidos y cinco aldeas arrasadas en la parte occidental de las **Islas Santa Cruz**; así como daños en la pista de aterrizaje del aeropuerto de **Lata**. Según informes iniciales de entidades humanitarias y de la Oficina Nacional de Gestión de Desastres, se indican que al menos 460 casas fueron destruidas y por lo menos 4 mil 500 personas se quedaron sin hogar.

Figura 2. Vista de los daños ocasionados por el tsunami en las Islas Santa Cruz. (Foto: Agencia EFE)
