**IC**  
INGENIERIA  
CIVIL

580 / AÑO LXVII / OCTUBRE 2017 \$60

**¿Qué ocurrió el 19 de septiembre?**

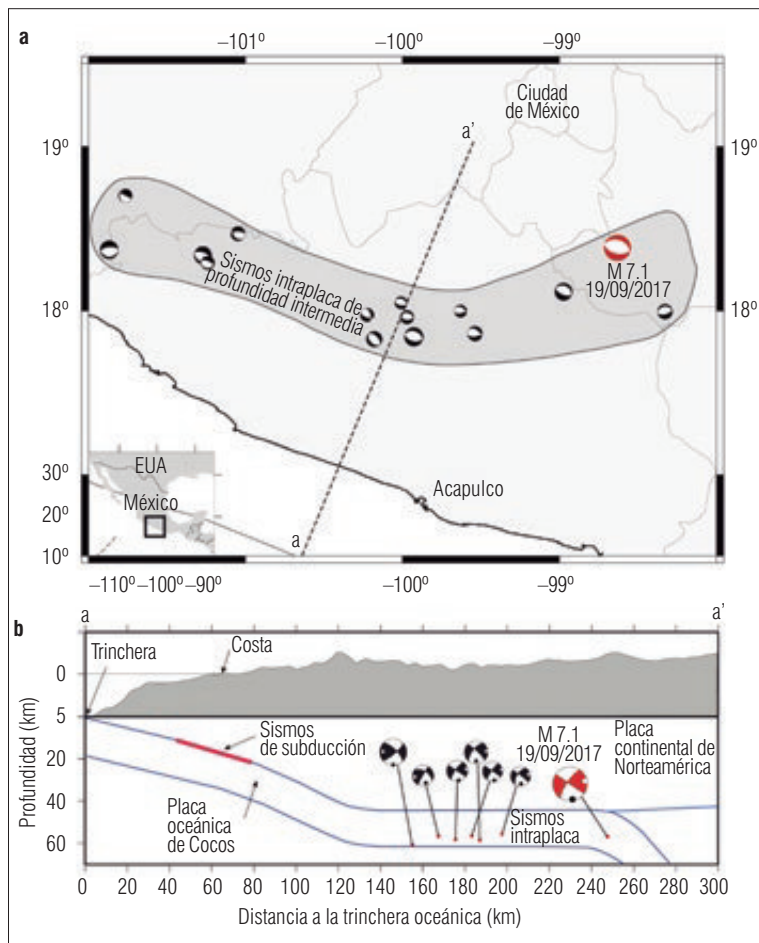
Figura 1. Localizaciones del sismo de magnitud 7.1 del 19 de septiembre de 2017 (color rojo) y de algunos otros del mismo tipo en la región. Las pelotas de playa ilustran la orientación de las fallas y la dirección en que se deslizaron. Todas estas son fallas de tipo normal.

La ruptura del sismo del 19 de septiembre de 2017 ocurrió dentro de la placa oceánica de Cocos (i.e., sismo intraplaca), por debajo del continente, a una profundidad de 57 km (véase figura 1). Si bien este tipo de sismo no es el más común en México, de ninguna manera es extraordinario. En la figura 1 se muestran los epicentros y profundidades de algunos sismos similares, incluyendo el del pasado mes de septiembre. Estas rupturas se producen a profundidades mayores que los típicos sismos de subducción como el de 1985, que tienen lugar bajo las costas del Pacífico mexicano sobre la interfaz de contacto entre las placas tectónicas de Cocos y de Norteamérica (línea roja en la figura 1).

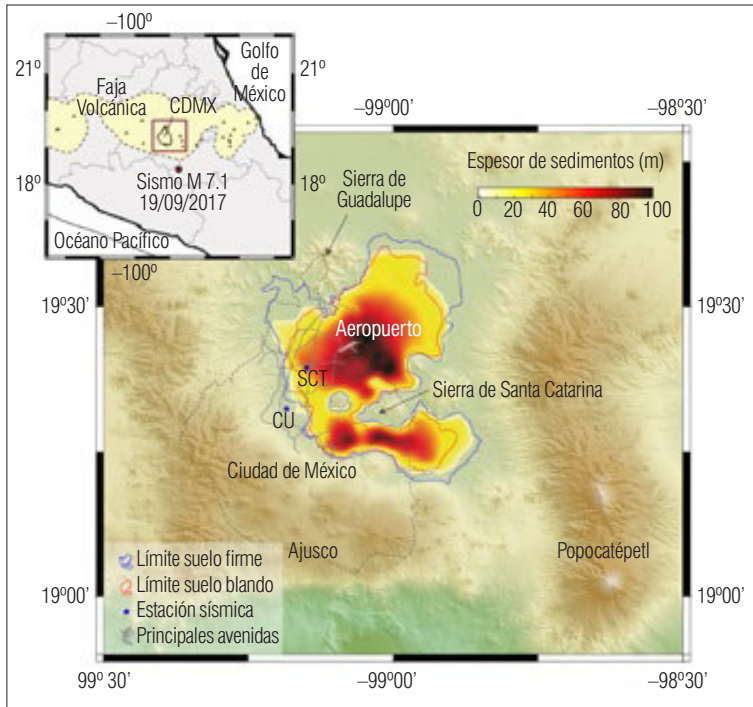
Figura 2. Espesor de la cuenca sedimentaria donde se encuentra gran parte de la Ciudad de México. Nótese la localización del terremoto del 19 de septiembre en el cuadro de la parte superior izquierda. Los puntos azules indican los sitios de dos estaciones sísmicas que registraron los terremotos de 1985 y 2017. La región entre los contornos azul y rojo representa la zona de transición entre el suelo firme y el suelo blando.

dad está asentada en suelo blando, sobre sedimentos lacustres (contorno rojo en la figura 2).

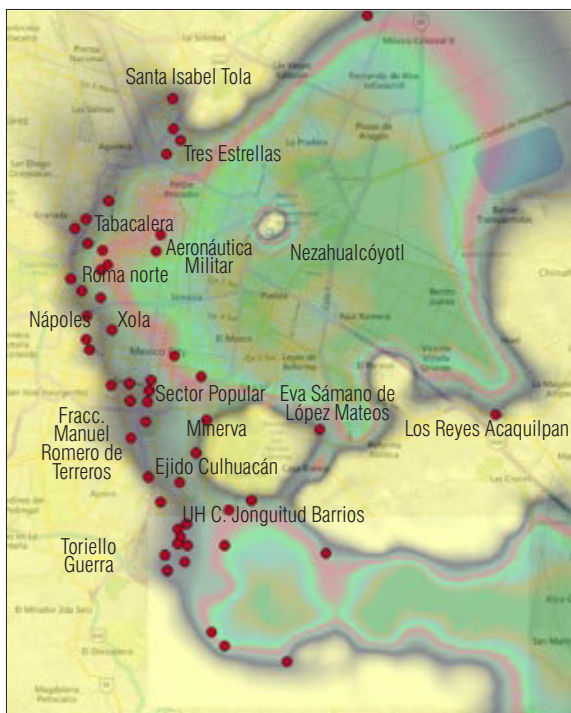
Figura 3. Localización de daños graves y colapsos durante el sismo del 19 de septiembre de 2017 (puntos rojos). El mapa contiene de fondo la información del periodo natural del suelo (degradado de colores), que es una característica que determina el potencial de amplificación del suelo blando de la ciudad. La zona en tonos grises representa los periodos de 0.5 a 1.0 segundos, también conocida como Zona de Transición.

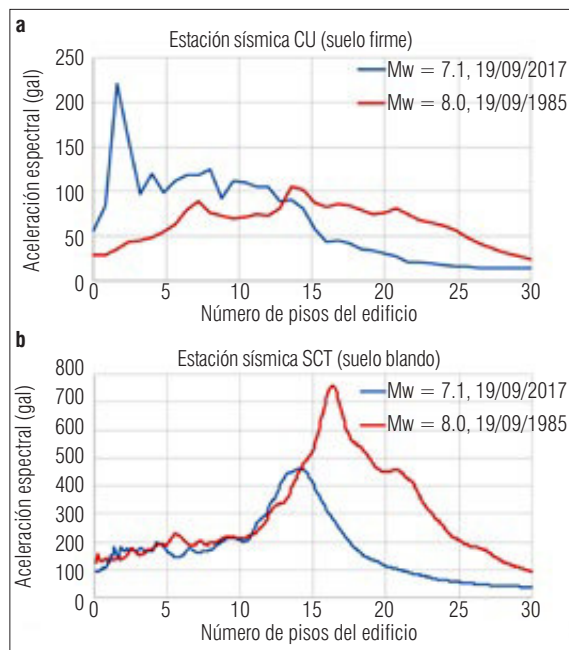
Figura 4. Aceleraciones experimentadas en las azoteas de edificios con diferentes alturas en los sitios CU (a, suelo firme) y SCT (b, suelo blando) (véase figura 2) para los sismos del 19 de septiembre de 1985 (rojo) y de 2017 (azul). 1 gal = 1 cm/s<sup>2</sup>. Las aceleraciones reportadas corresponden al promedio geométrico de ambas componentes horizontales del movimiento.

nos dan una idea de las aceleraciones que pudieron experimentar, en sus azoteas, edificios con diferentes alturas. Las aceleraciones espectrales en CU (suelo firme) indican que los edificios de 1 a 12 pisos cercanos a la estación sísmica experimentaron una aceleración de 119 gal en promedio, que es aproximadamente dos veces mayor que la observada en 1985 (véase figura 4a). En contraste, las estimaciones en la estación SCT (suelo blando) muestran que edificios pequeños de este tipo cercanos a la estación experimentaron una aceleración promedio de 188 gal, muy similar a la de 1985 (figura 4b).

Por otro lado, edificios más altos, de entre 12 y 20 pisos, experimentaron una aceleración promedio en CU de 60 gal, 30% menor a la de 1985, que fue de 85 gal (figura 4a). La diferencia más clara entre los dos terremotos ocurrió en suelo blando para edificios con más de 15 pisos. En la figura 4b se muestra claramente cómo en 1985 los edificios de este tipo cercanos a la estación SCT experimentaron aceleraciones de 1.5 a 4.9 veces más grandes que

Como veremos a continuación, la estación SCT no está en la zona con los mayores daños, que se encuentra más al oeste (hacia las colonias Roma y Condesa), principalmente en la Zona de Transición de la cuenca sedimentaria. Un análisis similar al de la figura 4 a partir de registros en dichas colonias permitirá estimar qué tipos de edificios fueron los más amenazados. En esa zona, esperamos aceleraciones mayores que las de la SCT para edificios de 4 a 10 pisos.

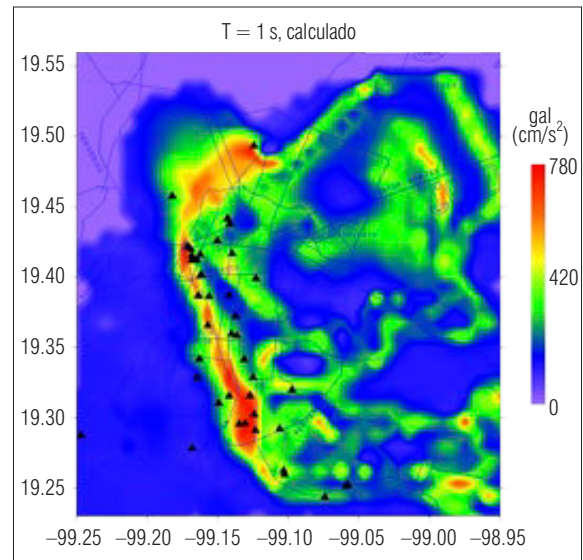
Figura 5. Mapa de aceleraciones espectrales para periodos de 1 segundo, correspondientes a la respuesta de estructuras de 7 a 10 pisos. Los triángulos negros muestran las localizaciones de los edificios colapsados o fuertemente dañados.

las zonas potencialmente dañadas. La figura 5 ilustra claramente esto para el sismo del 19 de septiembre de 2017. Ahí se puede apreciar que existe una clara correlación entre los daños ocurridos (es decir, los edificios colapsados o fuertemente dañados) y las zonas donde se produjeron las mayores aceleraciones espectrales. Consistentemente con lo explicado en el párrafo anterior, el reciente sismo de magnitud 7.1 dañó, en su mayor parte, estructuras relativamente pequeñas, de entre 4 y 7 pisos, a lo largo de una franja con orientación Norte-Sur dentro de la Zona de Transición (entre las zonas de suelo firme y blando), al poniente de la Zona de Lago (véanse figuras 3 y 4). En contraste, las estructuras dañadas en 1985 fueron en su mayoría más grandes, con alturas de entre 7 y 14 pisos.

En la figura 5 se muestra la aceleración estimada en las azoteas de edificios de 7 a 10 pisos (con periodos de resonancia cercanos a 1 segundo) provocada por el sismo del 19 de septiembre de 2017. Cabe precisar que este mapa fue generado en forma automática, casi en tiempo real, por el Instituto de Ingeniería de la UNAM, por lo que se hizo público unos minutos después del sismo. Como ya se dijo, existe una clara correlación entre la franja roja de máxima aceleración al poniente de la cuenca y la localización de los edificios colapsados o fuertemente dañados. También es sorprendente la correlación que hay entre los valores grandes de aceleración (franja roja) y la geometría (espesor) de los sedimentos lacustres (véanse figuras 2 y 3). La mayoría de los daños se encuentran al oeste de la cuenca sedimentaria, sobre la Zona de Transición y parte del suelo blando, muy cerca de su límite poniente. Ahí, los sedimentos tienen un espesor de 10 a 30 m. La interacción y amplificación de las ondas sísmicas con esta región de la cuenca sedimentaria provocaron los daños.
