## Características y trayectoria del huracán *Kenna*

## Recuento de daños

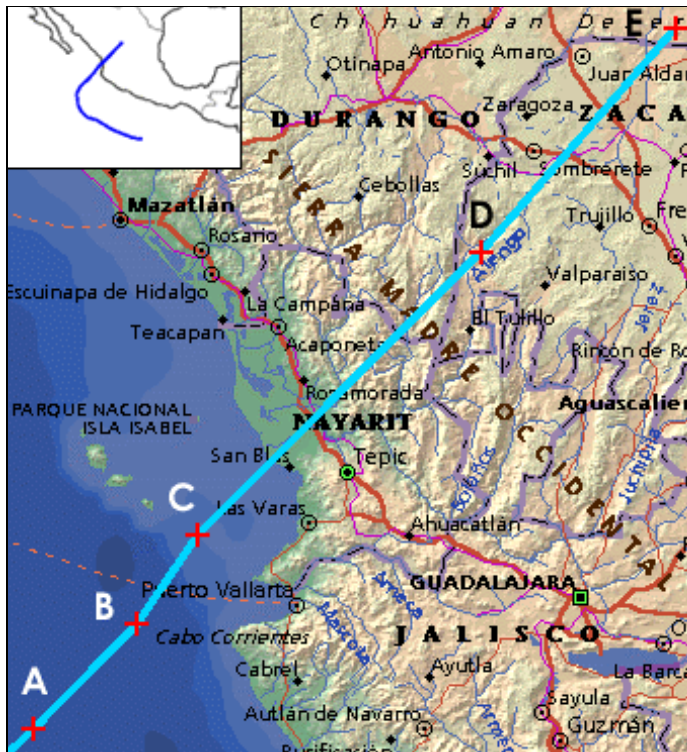
El ciclón tropical *Kenna* se generó al sur del estado de Guerrero el 22 de octubre. Avanzó paralelo a la costa mientras aumentaba su intensidad, hasta alcanzar la **categoría de huracán el 23 de octubre** al sur del estado de Jalisco. Siguiendo una dirección noreste, *Kenna* cobró fuerza y **el 24 de octubre alcanzó la categoría 4**, con vientos máximos sostenidos de más de **200 kilómetros por hora**. El mismo día 24 incrementó su fuerza hasta llegar a la **categoría 5** y cambió la dirección de su trayectoria enfilándose hacia el litoral mexicano. El extremadamente poderoso huracán *Kenna* mantuvo la máxima magnitud de la escala Saffir-Simpson, con vientos máximos sostenidos de más de **250 kilómetros por hora**, durante el día **25 de octubre** (Puntos A y B, Fig. 1), cuando se encontraba a menos de **100 kilómetros de las costas jaliscienses** y se dirigía hacia el estado de Nayarit. Al acercarse a tierra el huracán perdió fuerza (Punto C, Fig. 1), y cuando penetró en tierra en las inmediaciones de Playa Los Corchos, Nayarit, al mediodía del viernes 25 de octubre, mantenía una **magnitud 3**, con vientos máximos sostenidos de hasta **200 kilómetros por hora**. En su avance sobre el estado de Nayarit *Kenna* perdió fuerza hasta degradarse a la **categoría 1** hacia las cuatro de la tarde (Punto D, Fig. 1) y finalmente **disiparse** al sur del estado de Coahuila sobre los estados de Durango y Zacatecas (Punto E, Fig. 1).

Figura 1 Trayectoria seguida por el huracán *Kenna* al penetrar en tierra.

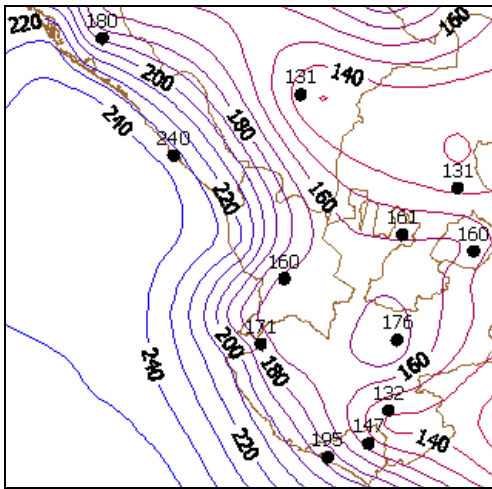
Según cálculos de ERN, la velocidad del viento asociada a los daños observados en San Blas es de hasta **200 kilómetros por hora**, que como se observa en la Figura 6 corresponde a un **periodo de retorno de 200 años**. Como sucede particularmente con la velocidad del viento, la frecuencia de un evento ciclónico de tal magnitud en esa zona es extremadamente baja, de ahí la extrañeza de los pobladores, incluso los de mayor edad, ante la magnitud y los severos efectos de un evento como el huracán *Kenna*. En cuanto a la precipitación pluvial ésta no ocasionó daños tan severos como el viento y el oleaje. En la Fig. 7 se muestra el mapa de curvas de igual precipitación máxima diaria para un periodo de retorno de 200 años, ya que la lluvia asociada a *Kenna* corresponde seguramente a alturas de lluvia menores, se aprecia la complejidad de un evento ciclónico al corresponder diferentes periodos de retorno a los factores de peligro.

Figura 6 Velocidades de viento regionales en km/hr, para un periodo de retorno de 200 años. Base de datos ERN.

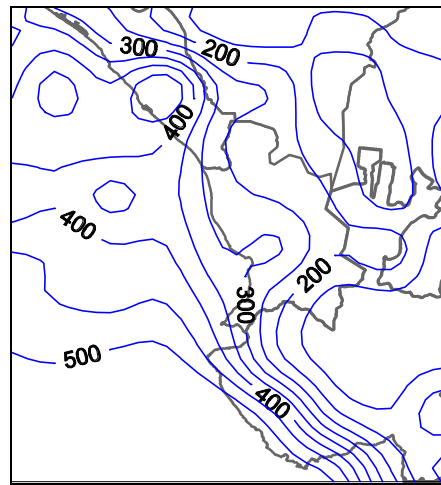
Figura 7 Precipitación máxima diaria en mm, para un periodo de retorno de 200 años. Base de datos ERN.
