A 60 años del sismo del Ángel del 28 de julio de 1957

Antecedentes

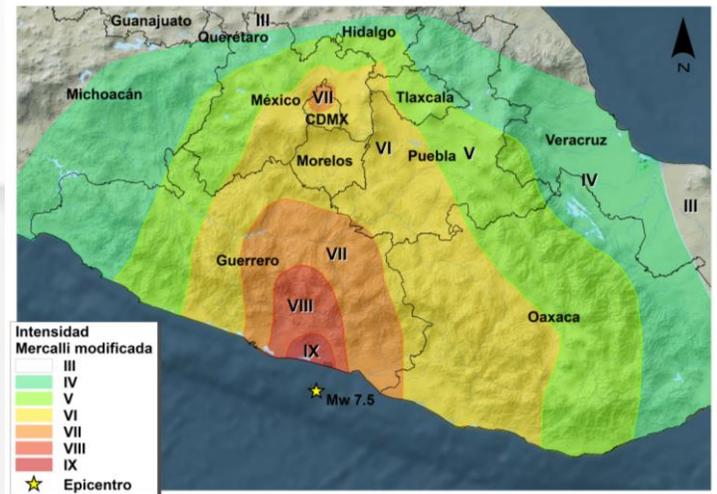
En la figura 1 se muestran las intensidades asignadas por el Servicio Sismológico en la escala de Mercalli; en aquella época, no había mediciones de aceleración y se tenía que recurrir a los reportes de las personas sobre cómo habían sentido el temblor y poder así construir estos mapas. Esta información ya no se recaba desde hace muchos años, pero para los sismos históricos es muy importante porque nos permite contar con mapas de intensidad al menos cualitativos. En la figura 1 se aprecia que en la **zona epicentral el sismo fue muy intenso**, pero también en la CDMX por la presencia de la zona lacustre que amplifica las ondas sísmicas.

Figura 1. Ubicación del epicentro y las curvas de intensidad en la escala de Mercalli, única manera en aquella época para tener una idea cualitativa de la intensidad de los sismos

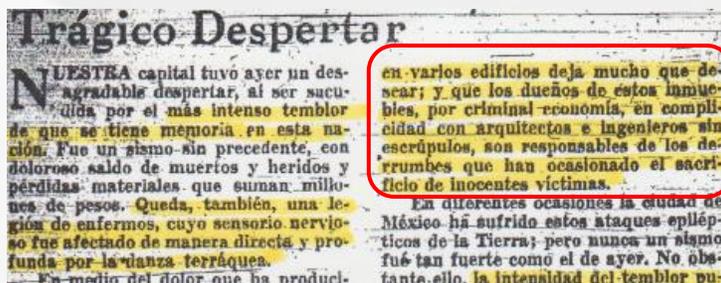
Los edificios afectados fueron 523 de los cuales 69 sufrieron daños graves y 278 fueron levemente afectados. Este balance en una ciudad que en aquel entonces contaba con alrededor de 150 mil construcciones lleva a la conclusión que el sismo ocasionó relativamente pocos daños. Citas textuales de la época: "...sin embargo estos últimos debieron minimizarse de no existir desde aquel entonces el lado voraz de los entes de vigilancia y del gremio constructor que en su afán de lucro y ahorro edificaron estructuras vulnerables.", "Desde luego, está a la vista que la calidad de los materiales empleados en varios edificios deja mucho que desear..." (Excelsior, 1957, fig. 9).

Figura 9. Fragmentos de reportajes publicados en Excelsior el 29 de julio de 1957, muestran las opiniones periodísticas al respecto.

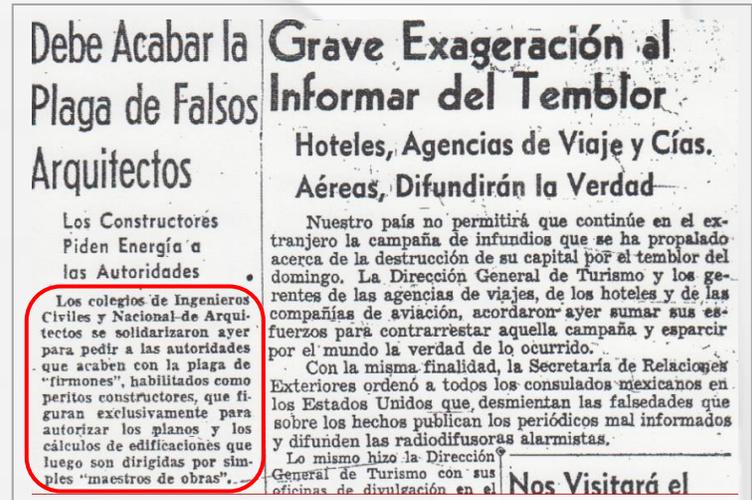
En el ámbito de la ingeniería se inició la búsqueda de respuestas del comportamiento de las estructuras y del suelo de la ciudad de México, así como la lucha contra los falsos profesionistas (fig. 10): "Los colegios de Ingenieros Civiles y Nacional de Arquitectos se solidarizaron ayer al pedir a las autoridades que acaben con la plaga de 'FIRMONES', habilitados como peritos constructores..." (Excelsior, 1957); éste, es un problema increíblemente vigente.

Figura 10. Fragmentos de reportajes, publicados en Excelsior el 1º de agosto de 1957, muestran las iniciativas que se tomaron en el área de la investigación y de la práctica; nótese en la izquierda el texto que critica la "plaga de firmones".
