### Reporte de la inspección de los daños provocados por el Huracán Manuel en Acapulco

Unos días después de la ocurrencia del huracán se realizó una visita a Acapulco para observar y documentar los daños con el apoyo de personal de la aseguradora GNP. A continuación se resume lo observado.

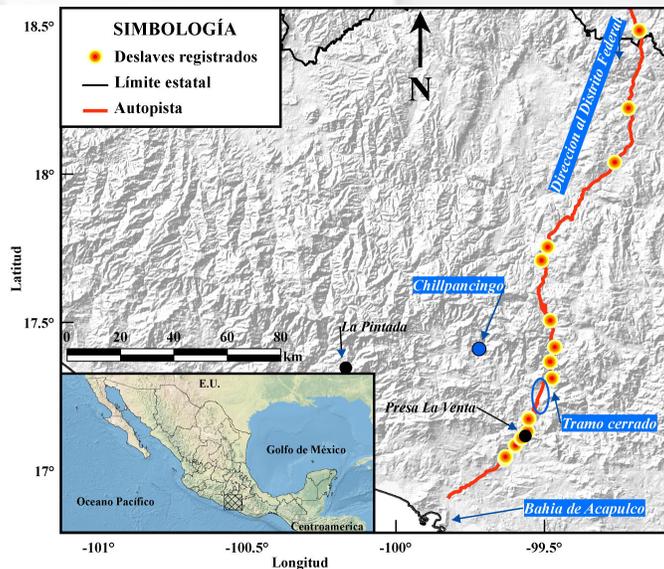
Figura 1. Algunos puntos donde se registraron deslaves sobre la autopista del Sol

En la Autopista del Sol se registraron varios deslizamientos de terreno sobre la superficie de rodadura, lo que provocó el cierre de la circulación en algunos tramos. La Figura 1 muestra la ubicación de los derrumbes observados.
