**COMPORTAMIENTO ESPERADO EN LOS
PROXIMOS SISMOS INTENSOS EN LA CDMX**

RAÚL J. IZQUIERDO

15 de junio 2016

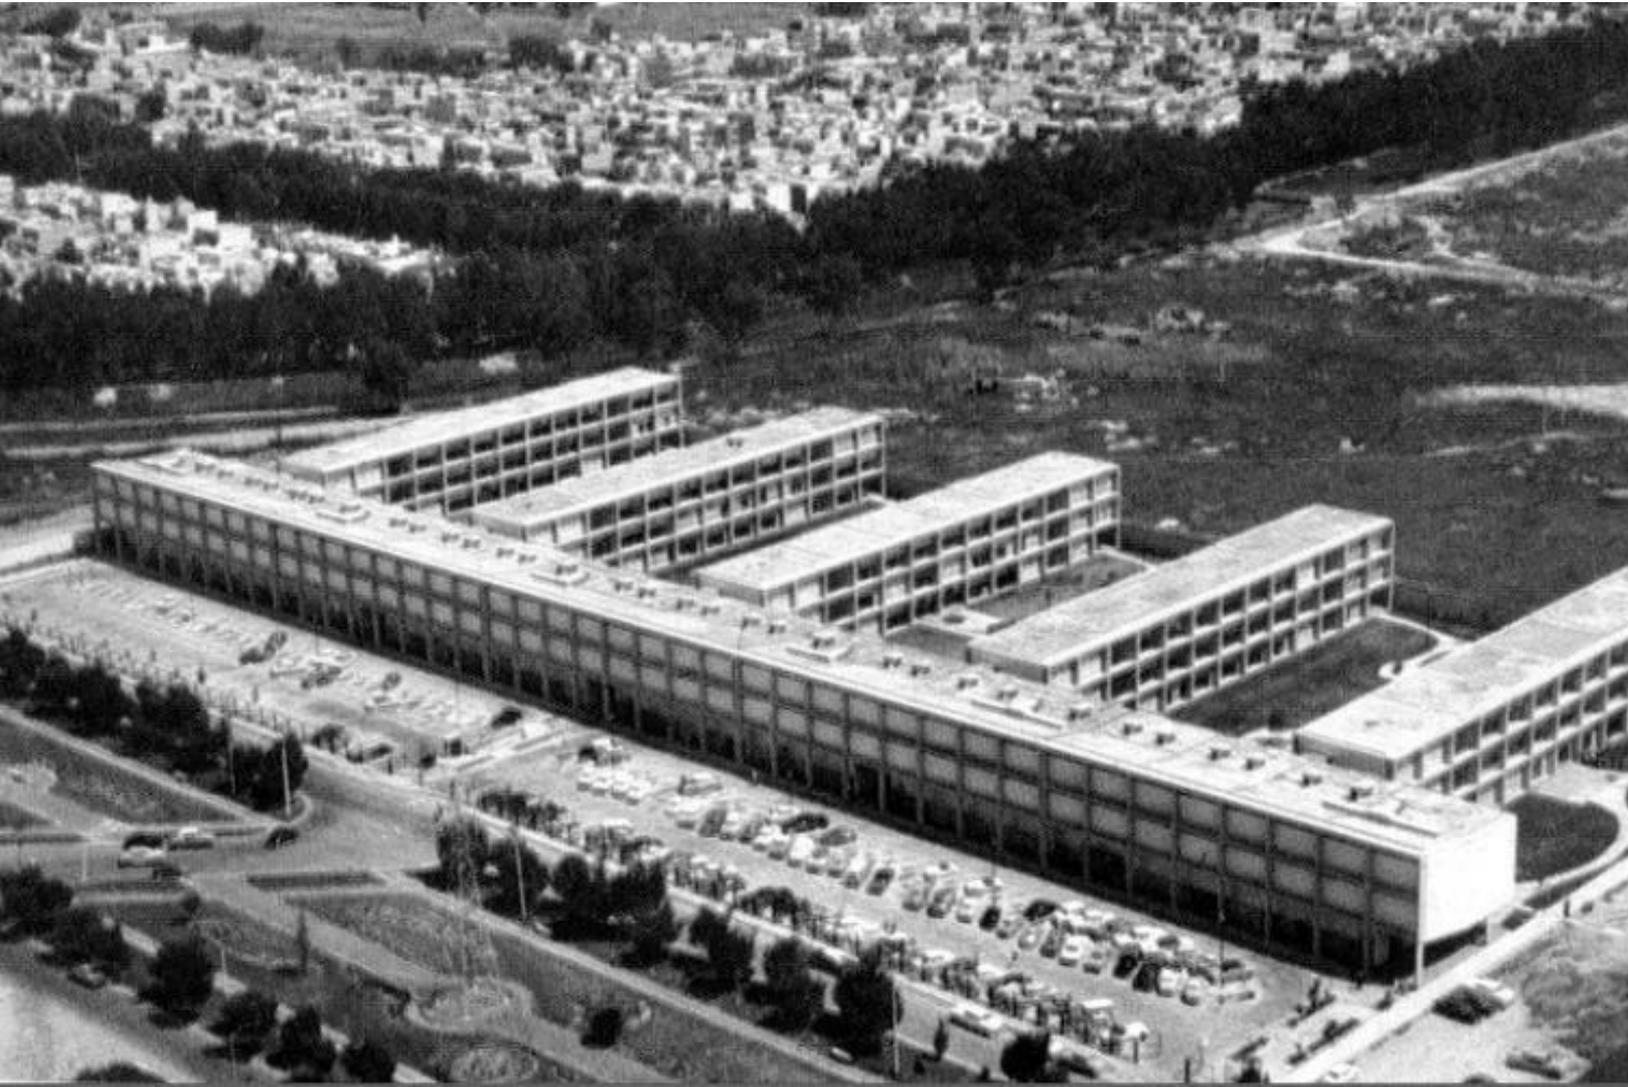
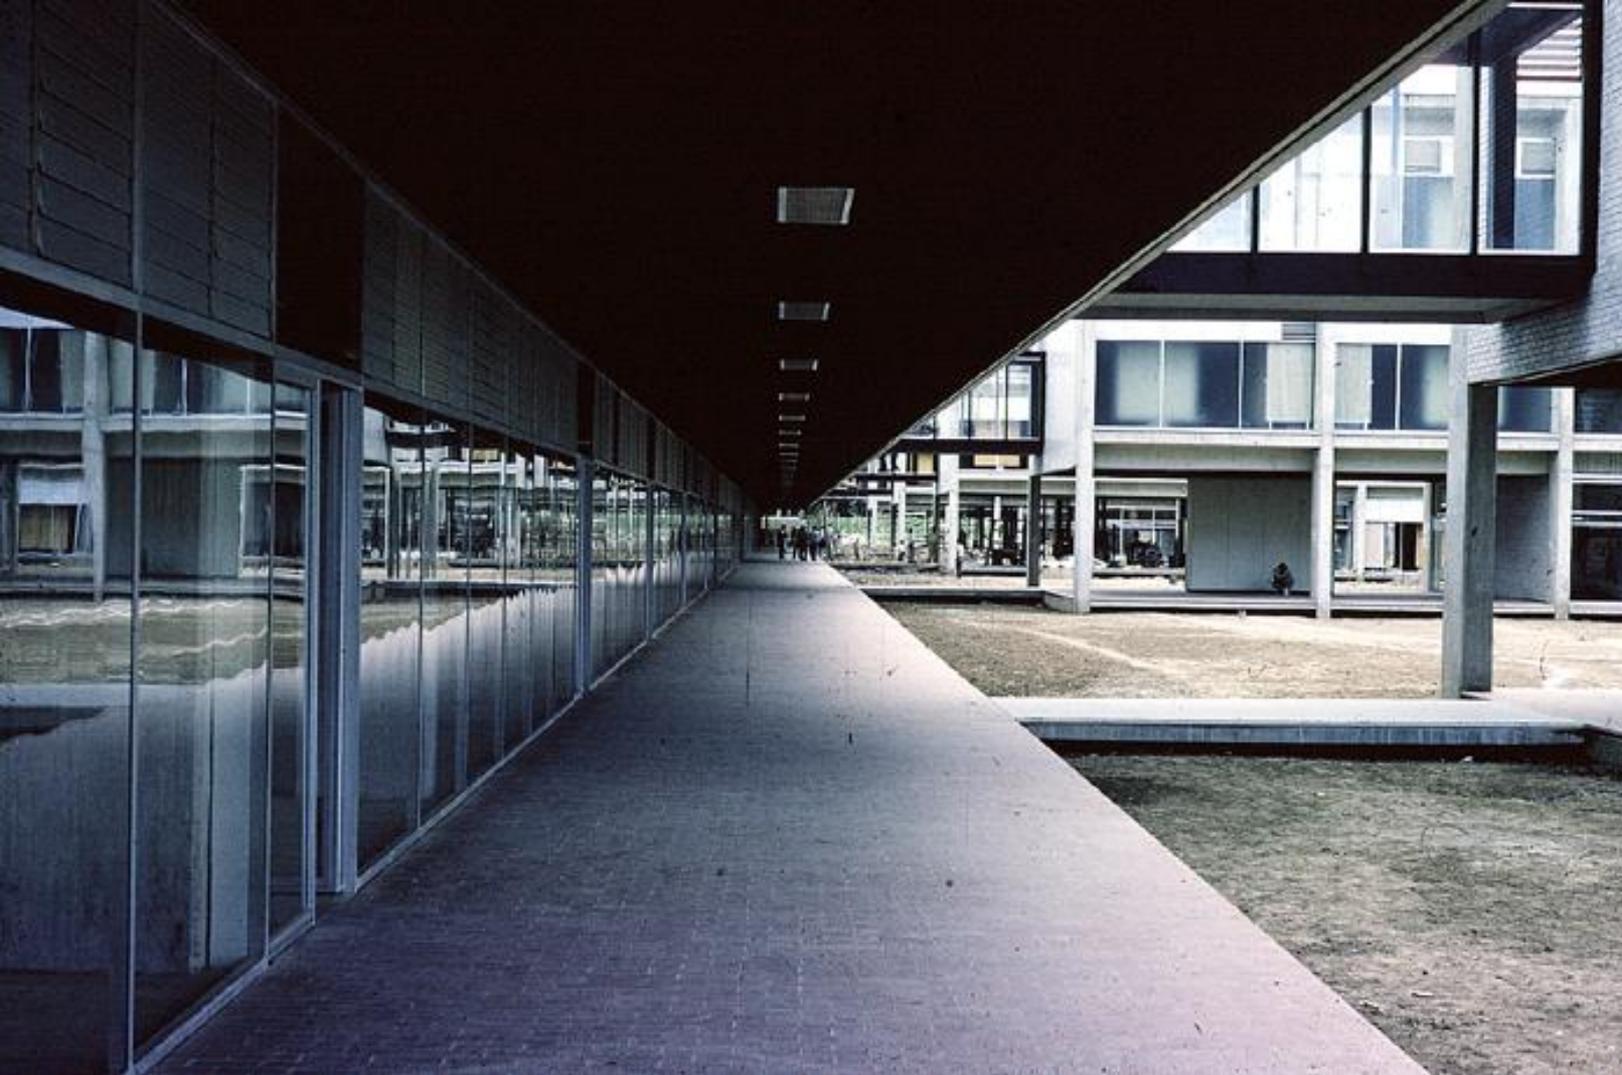
**Vista aérea de las instalaciones que
albergaran a la Universidad Iberoamericana
de 1962 a 1987 en Cerro de las Torres 365,
Col. Campestre Churubusco**

Causas del colapso:

- 1. Proyecto arquitectónico “agresivo”. No se formaban marcos en todos los ejes.**
- 2. Permisividad de la ingeniería estructural, haciendo lo que el arquitecto quiso.**
- 3. Errores graves de construcción y supervisión. Por ejemplo hubo sustitución consecutiva de varillas en las columnas: 1 del #12 por 1 del #10 + 1 del #8, luego 1 #10 por 1 del #8 + 1 del #6, etc. Así, se llegaron a tener mas de 10 varillas en las esquinas de las columnas. Ciertamente, muchas de esas varillas no llegaron a conocer el concreto.**

Había edificios largos orientados a la calle y otros transversales (peines), a los que se llegaba por puentes de acero.

Colapsaron uno de los largos y dos de los peines. La fuerza de la caída del largo se transmitió por los puentes.

En los otros edificios largos los muros divisorios, aunque se fracturaron totalmente, alcanzaron a mantenerse en pie y algunos puentes se “zafaron”.

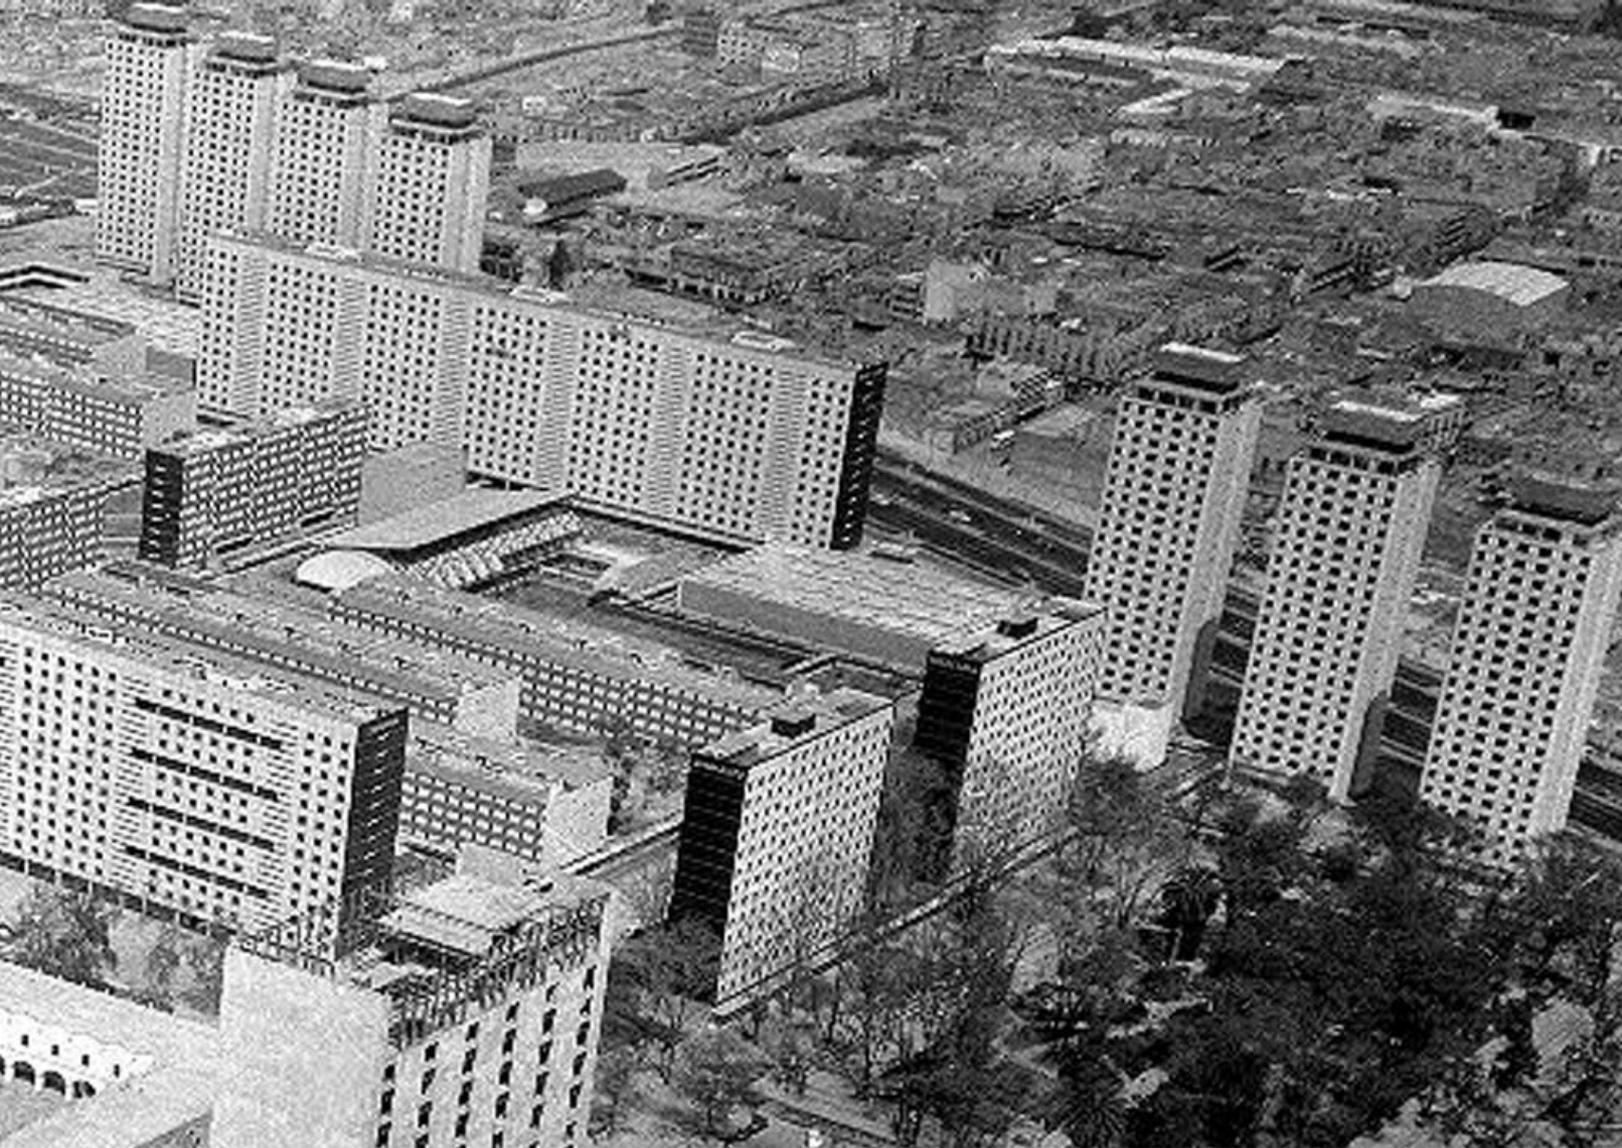
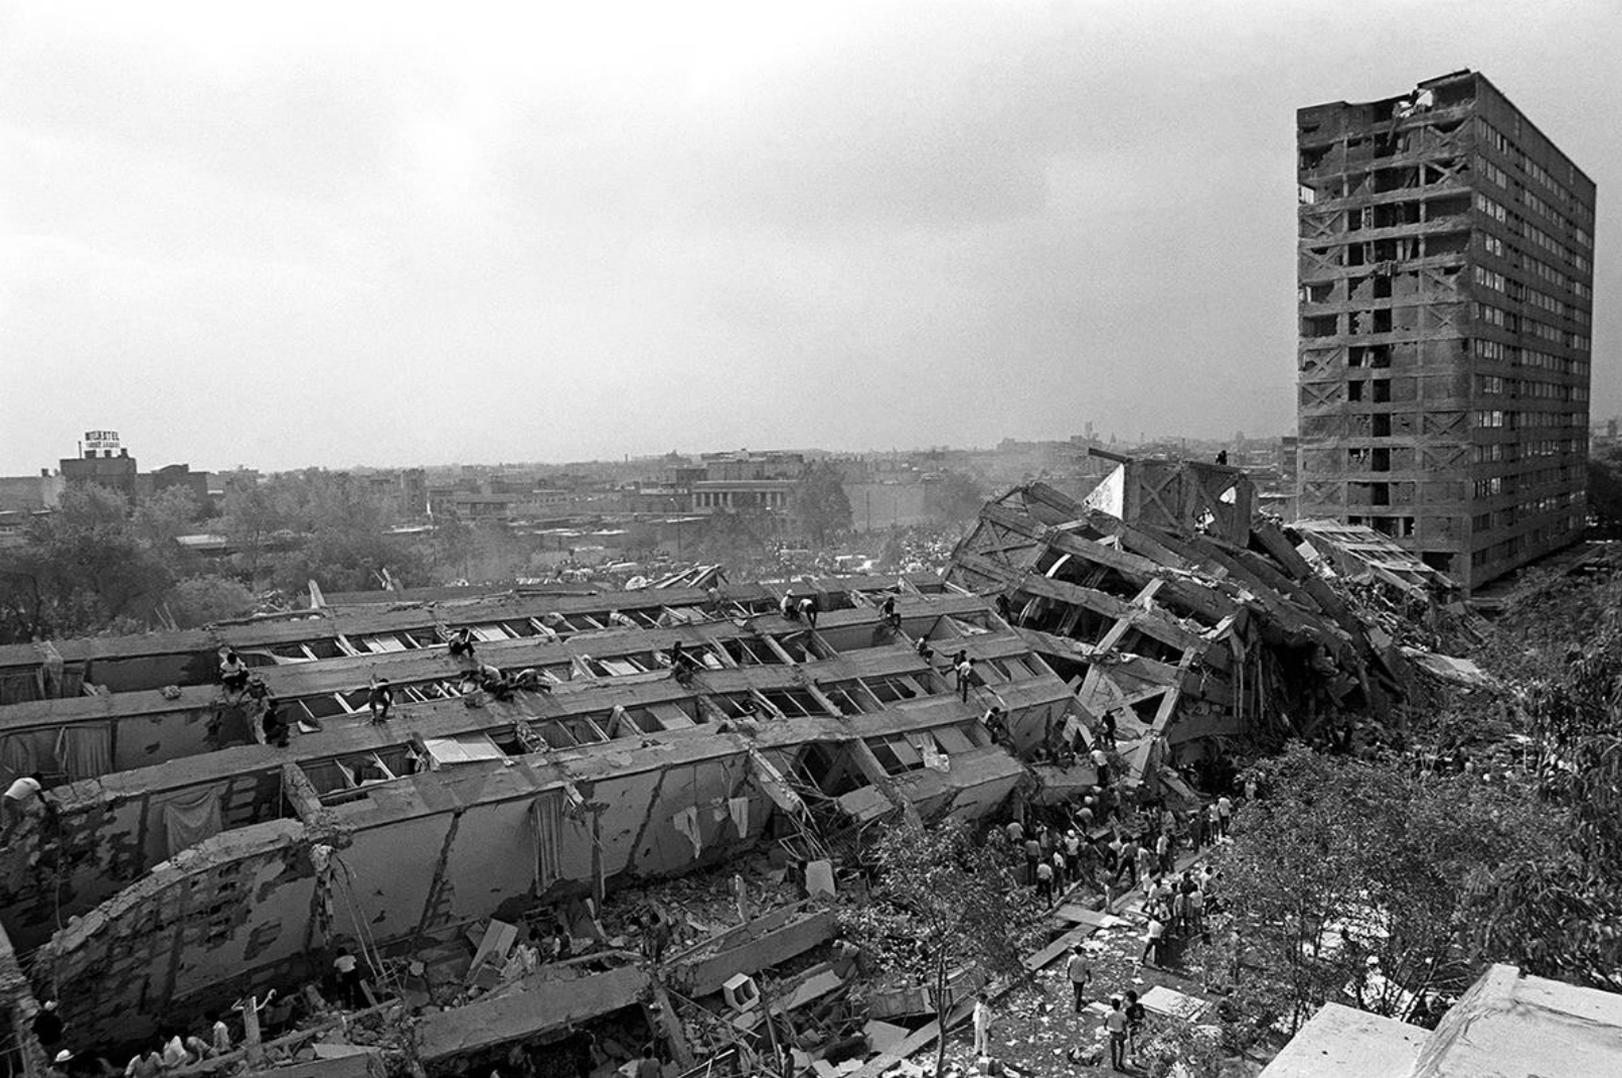
**Edificio Nuevo León, Torre
Oaxaca, Suites Tecpan en 1965
Foto: Archivo Histórico de
Fundación ICA**

Causas del colapso:

- 1. Proyecto arquitectónico “ligero”. Las secciones eran muy reducidas.**
- 2. Sistema estructural acorde con la solicitud del arquitecto. Se especificó concreto ligero en los planos.**
- 3. No se respetó la especificación. La estructura pesaba del orden de 30% mas.**
- 4. Desde un principio se presentaron hundimientos. Se recimentó un par de veces, mezclando sistemas: pilotes electrometálicos, de control “convencionales” y con otro sistema a base de cables.**

5. Cambios en el sistema estructural, eliminando contraventeos en las plantas bajas para tener espacios comerciales.

6. Falta de especificación del procedimiento constructivo para realizar las excavaciones. Quedó a juicio del contratista.

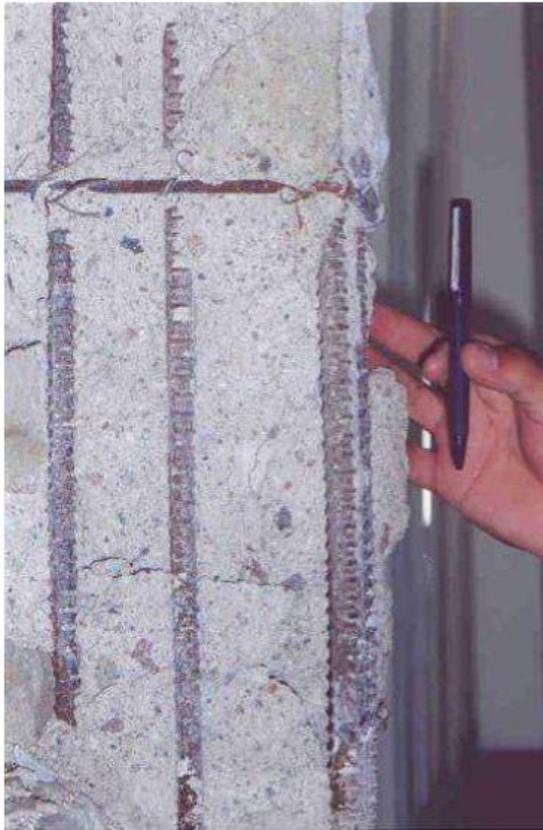
Separación incorrecta del refuerzo transversal

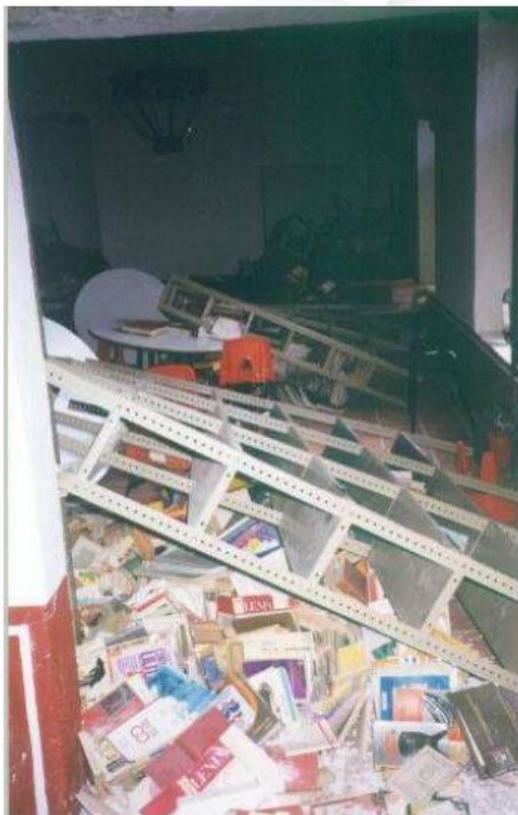
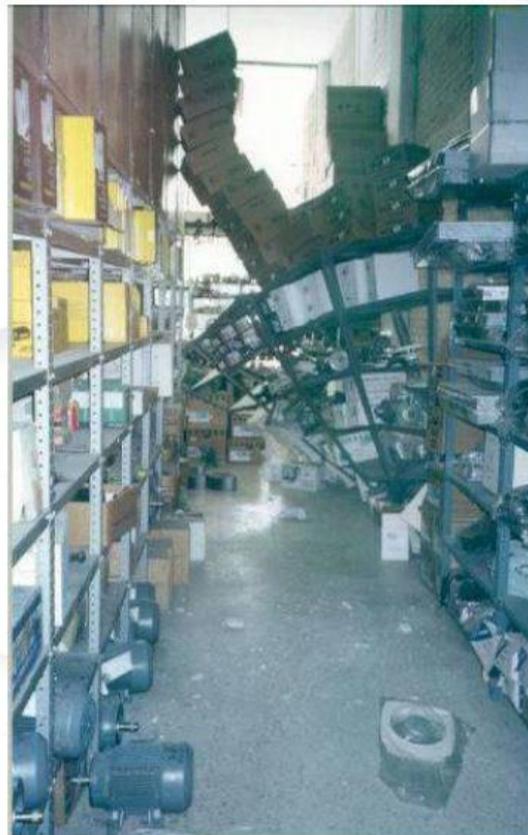
Volteo de anaqueles y libreros

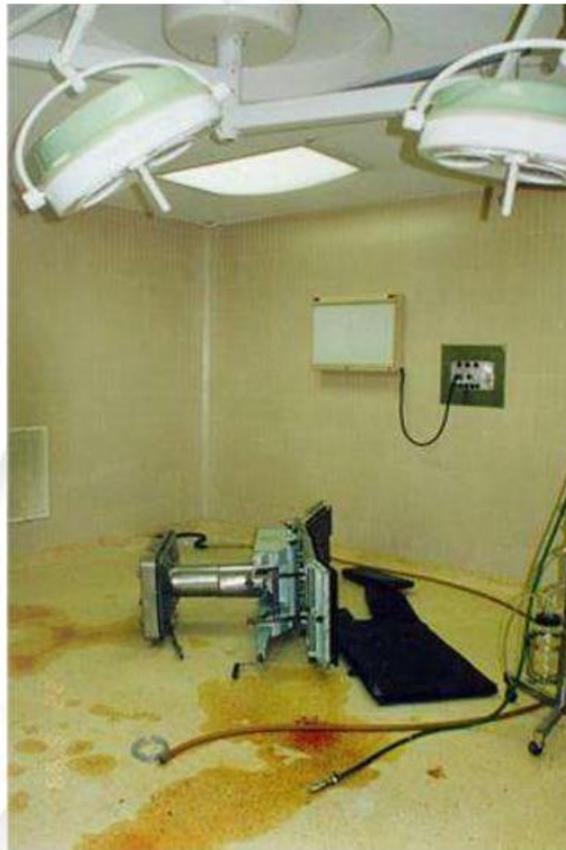
Volteo de mobiliario y equipo

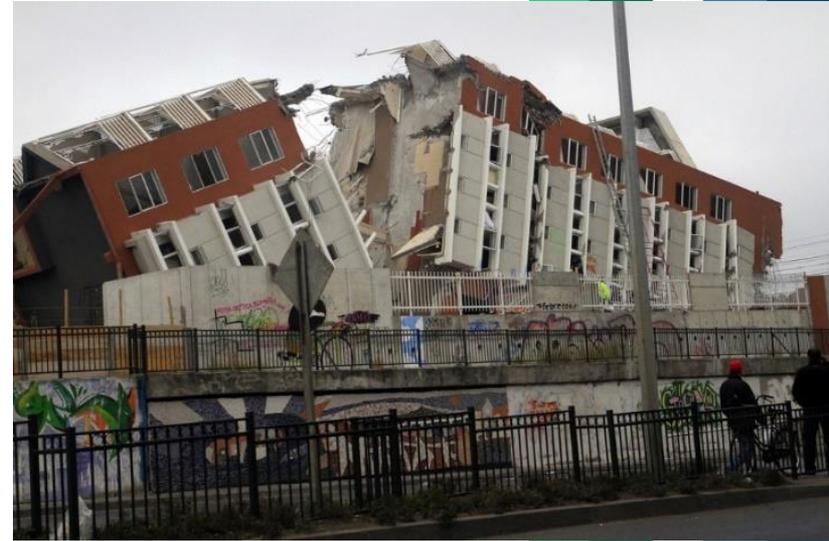
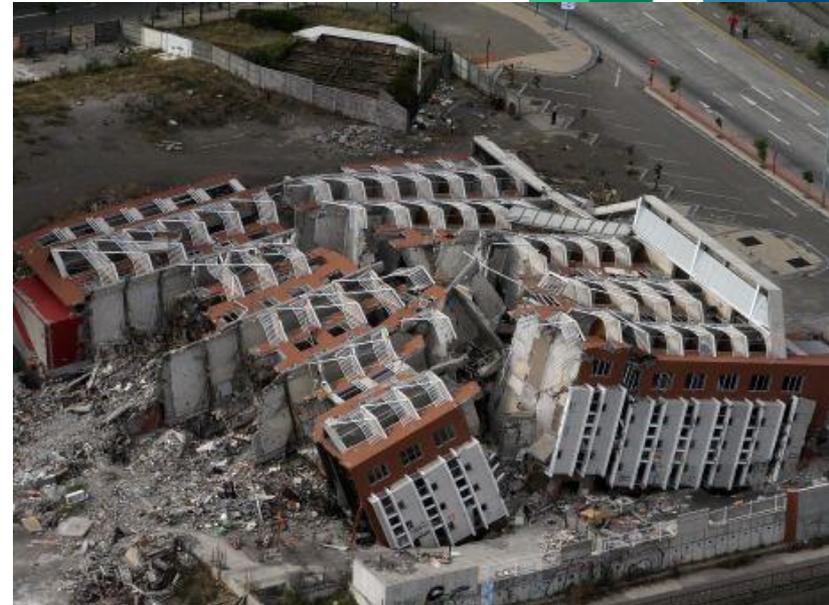
Alto Río fue uno de los edificios que se desplomó debido al terremoto que afectó a las zonas centro y sur de Chile el 27 de febrero de 2010.

Era un edificio residencial de 15 niveles y 1 sótano con 42m de altura.

Debido a la hora del sismo, a las 3:34, muchos de sus habitantes quedaron atrapados en su interior, teniendo como resultado final cerca de setenta heridos rescatados vivos y ocho fallecidos.

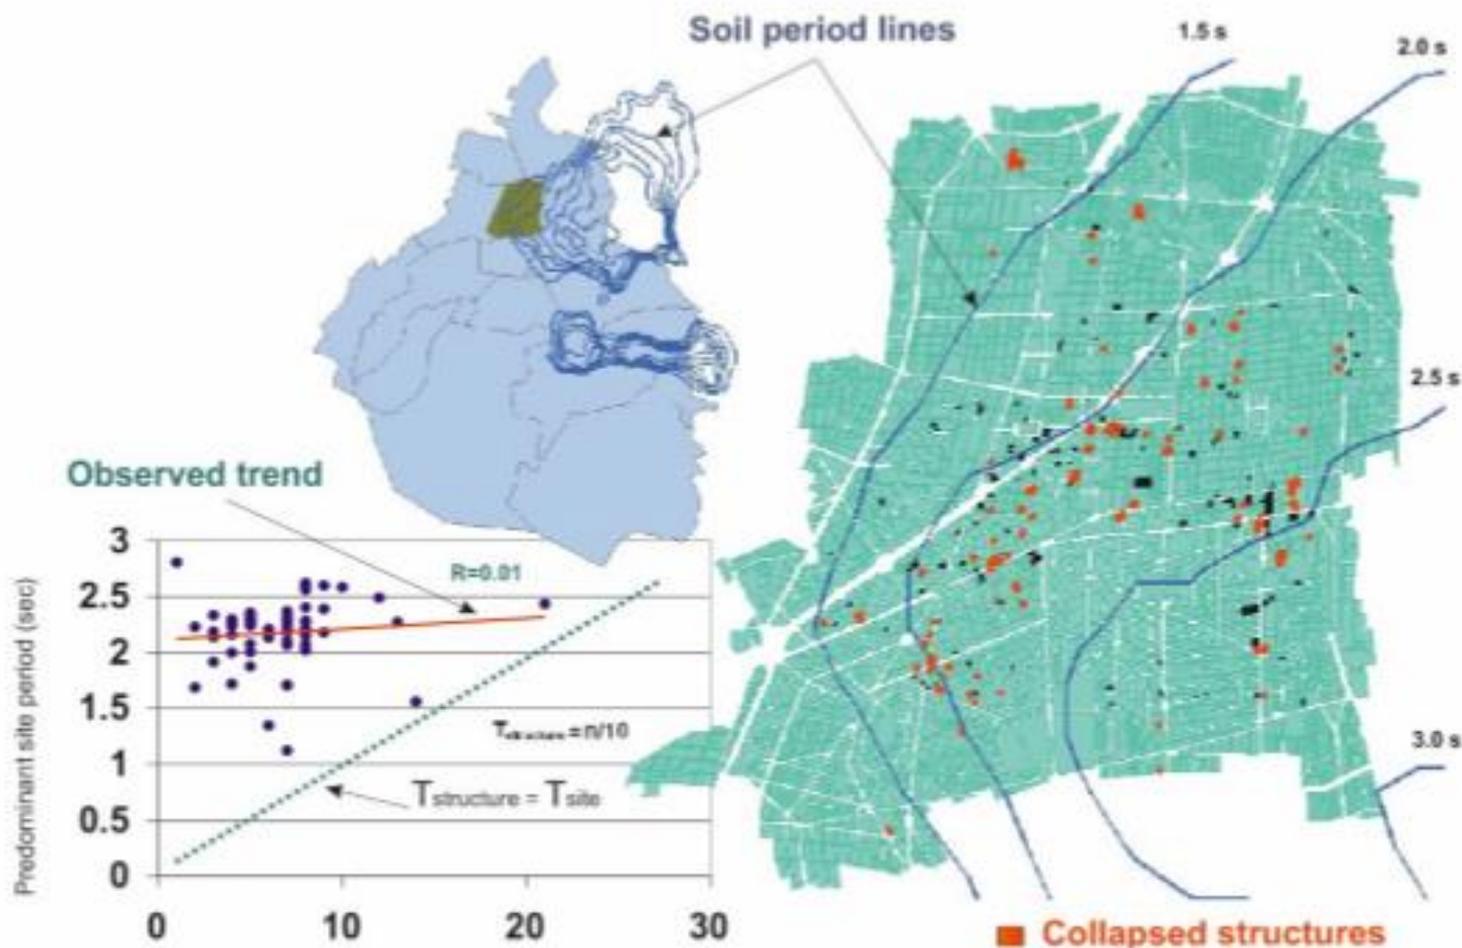
Figura 6.17 Correlación entre el periodo de las estructuras (T_e) con y sin daño por el sismo del 19/09/85 y el periodo del suelo (T_s). Mapa de la delegación Cuauhtémoc con curvas de igual periodo y edificios con daño

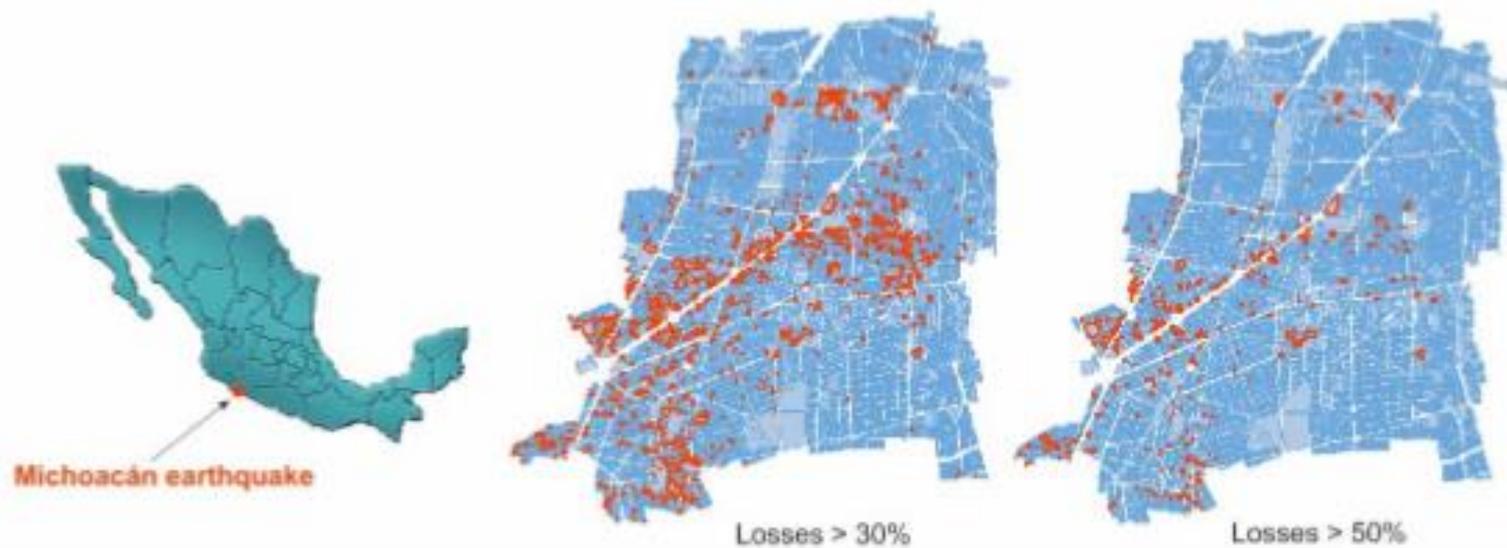
Figura 6.18 Estimación de pérdidas para estructuras existentes en el año 2000 como si volviera a ocurrir el sismo del 19/09/85

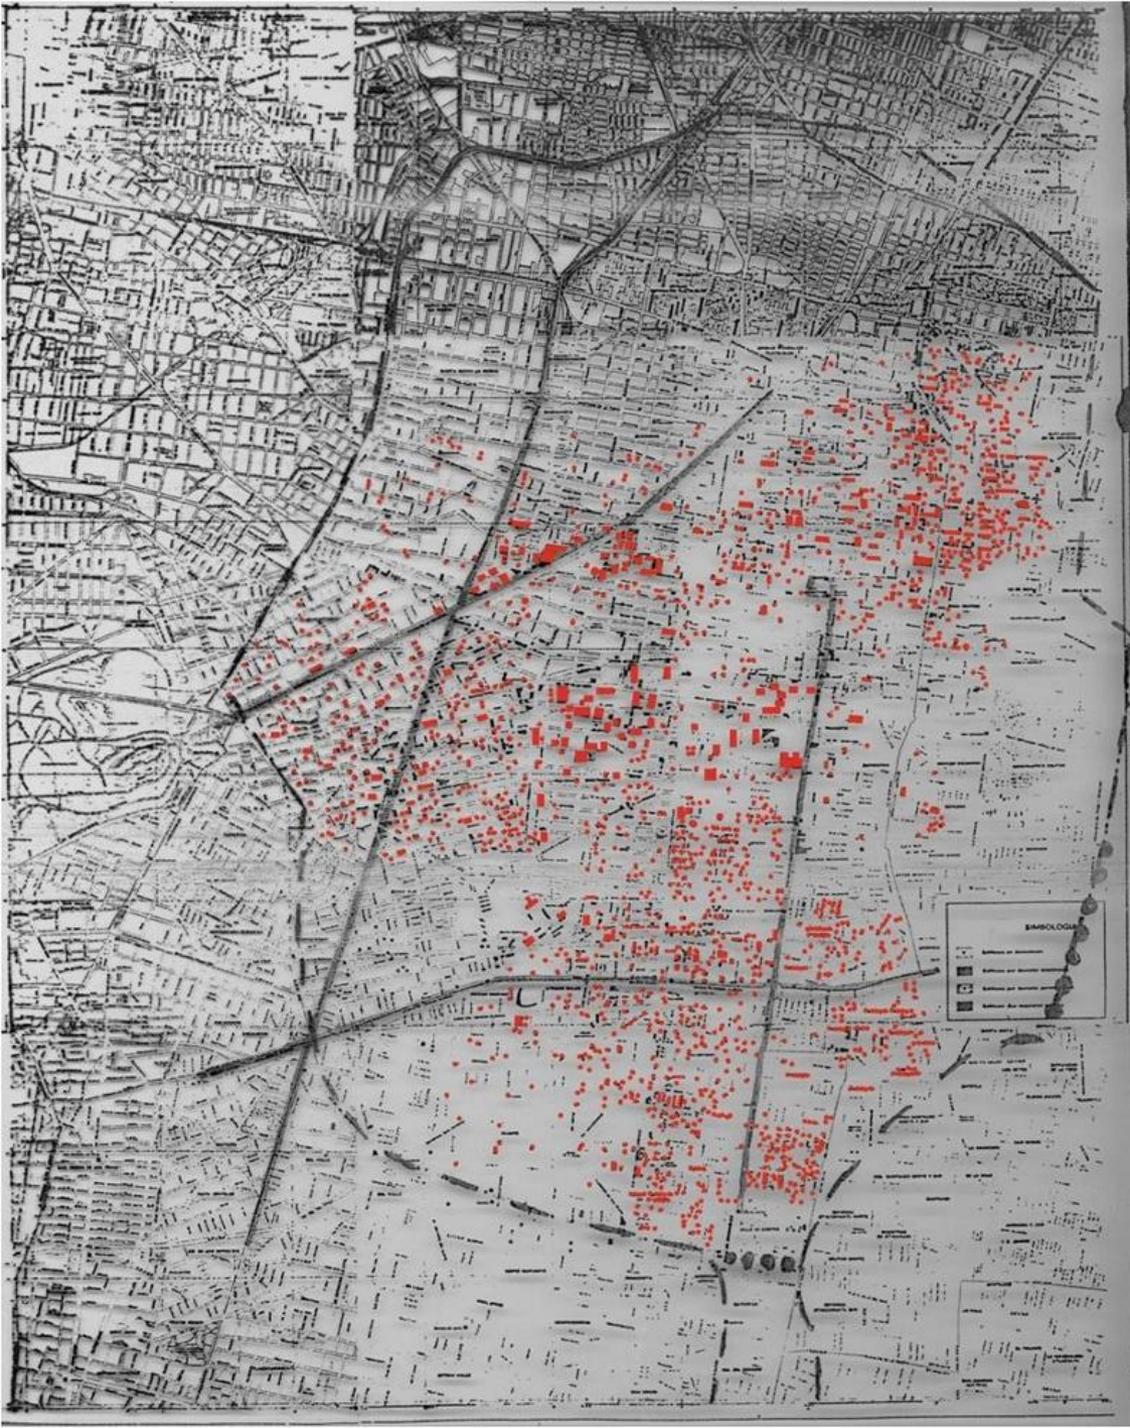
Mapa de daños,
terremoto en
México, 1985.
Foto facilitada
por JFV.

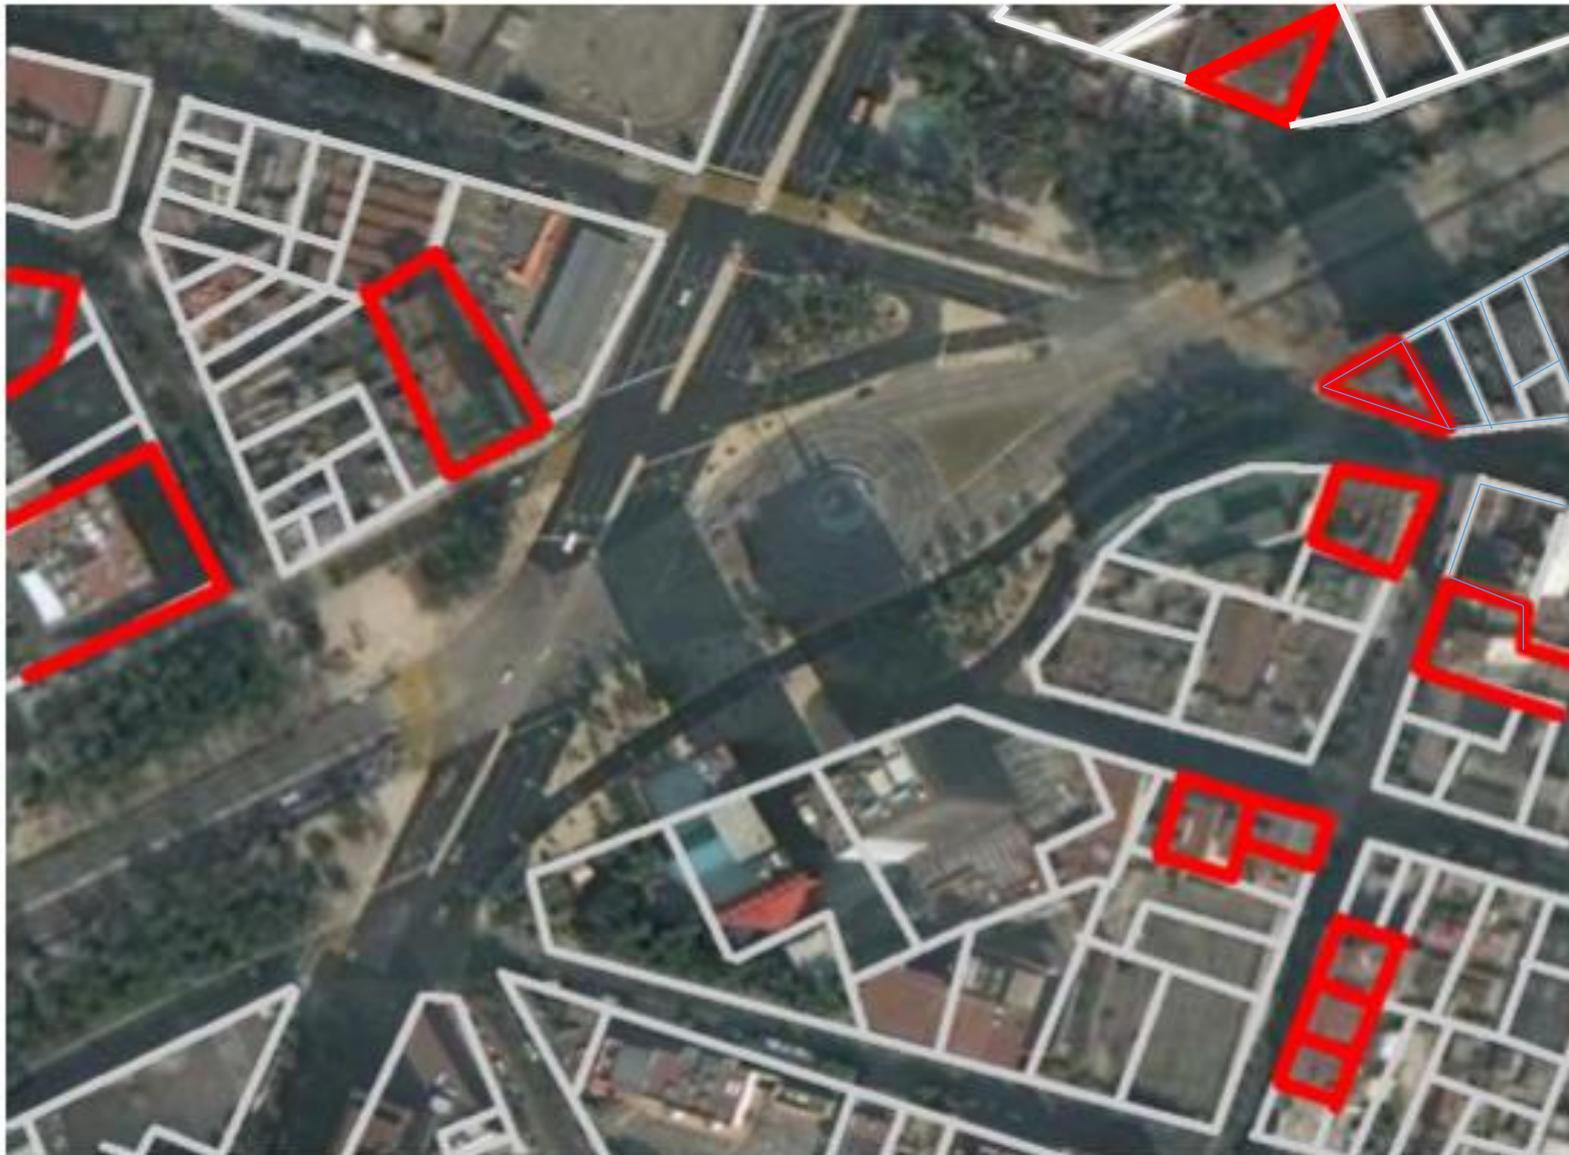
Figura 6.19 SIG donde se indican los predios donde se localizan estructuras con elevadas estimaciones de daño para el evento estudiado
