## El Huracán Enrique y su paso por costas del Pacífico mexicano

### Características del evento

**País:** México

**Fecha:** 25/06/2021 al 30/06/2021

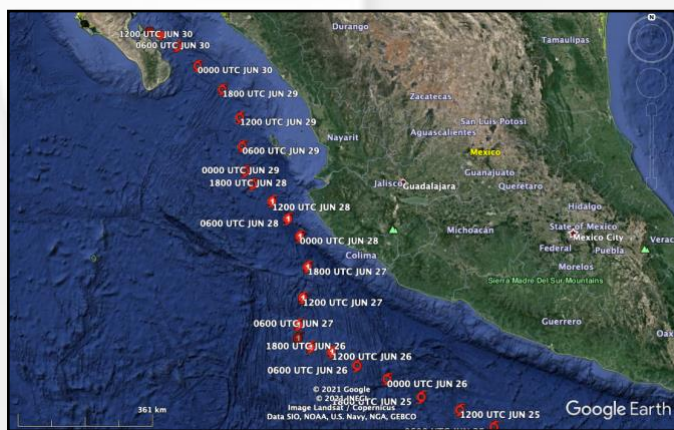
Trayectoria preliminar del Huracán Enrique.

Fecha de revisión: 1 de julio – 11:00 h. Fuente: NHC

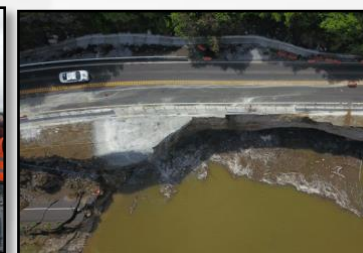
A su paso por **Michoacán**, 'Enrique' dejó importantes daños en los municipios de Lázaro Cárdenas y Cohauayana. En **Lázaro Cárdenas**, debido a las inundaciones, **decenas de viviendas, comercios, vialidades y automóviles resultaron severamente afectados**. Debido a la constante e intensa actividad de lluvia, así como a la inestabilidad del suelo que ésta genera, un tramo de la **autopista Siglo XXI**, que comunica a Lázaro Cárdenas con Morelia, **resultó severamente dañado**.

Daños en el sector carretero (Lázaro Cárdenas, Michoacán)

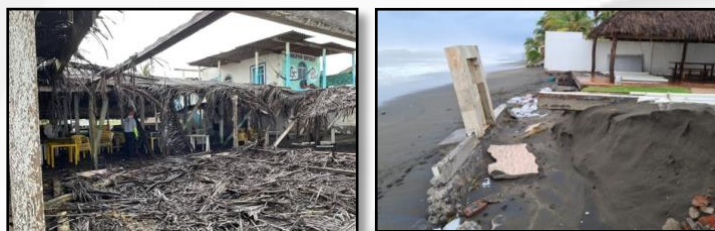
En **Colima**, los municipios más afectados fueron **Armería**, **Manzanillo** y **Tecomán**. Sobre la línea de playa, derivado del oleaje y viento ocasionados por 'Enrique', decenas de **comercios**, registraron **daños parciales** y en algunos casos **daño total**. Las fuertes lluvias también provocaron **daño severo en el sector carretero** al generar derrumbes en distintos tramos, así como el **colapso del puente vehicular 'El Carrizo'** (tramo Manzanillo-Minatitlán). Algunos habitantes de Armería y Tecomán fueron evacuados y refugiados.

Daños en comercios (Colima)

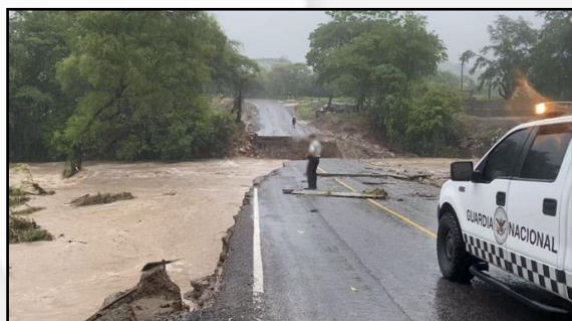
Daños en el sector carretero (Colima)

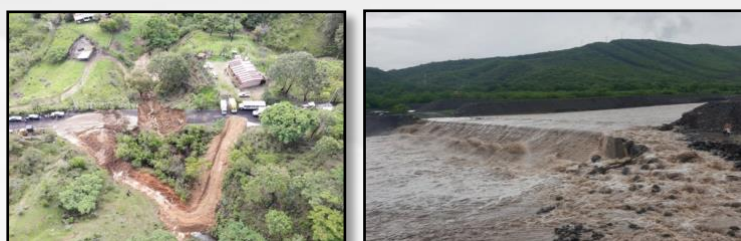
De acuerdo con información del Gobierno de **Jalisco**, tras el paso de 'Enrique', no se reportan víctimas mortales. Debido a las intensas lluvias, las **principales afectaciones** se generaron en el **sector carretero**. Caída de árboles y postes, así como **derrumbes** y **desbordamiento de cauces** afectaron la comunicación entre comunidades del Estado. Algunas inundaciones puntuales y menores se presentaron en Melaque, municipio de Cihuatlán.

Daños en el sector carretero (Jalisco)
