### Daños por sismo del 18 de abril cerca de Petatlán, Gro.

Según información del Servicio Sismológico Nacional (SSN), el pasado 18 de abril ocurrió un sismo de 7.2 grados en la escala de Richter; a 40 km al Sur de Petatlán en el estado de Guerrero. Este sismo se presentó a las 09:27:23 horas (centro de México) y a tan solo 10 Km de profundidad.

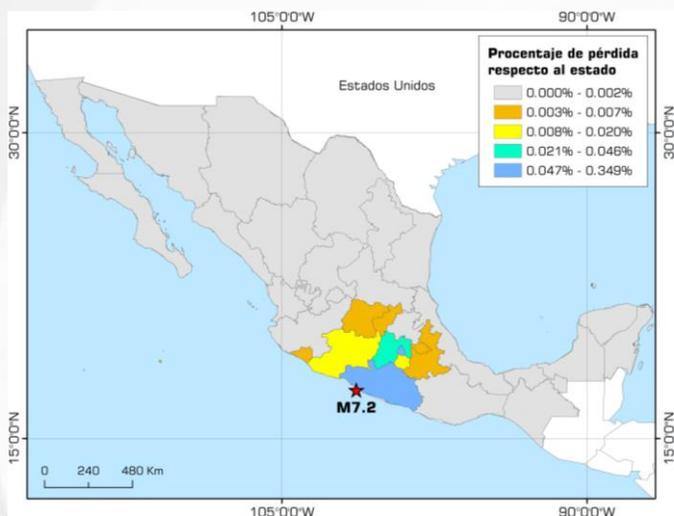
Figura 1. Porcentaje de pérdida respecto al estado, ocasionadas por el sismo del 18 de abril y tomando como base una cartera representativa del sector asegurador y evaluada con el Sistema R.

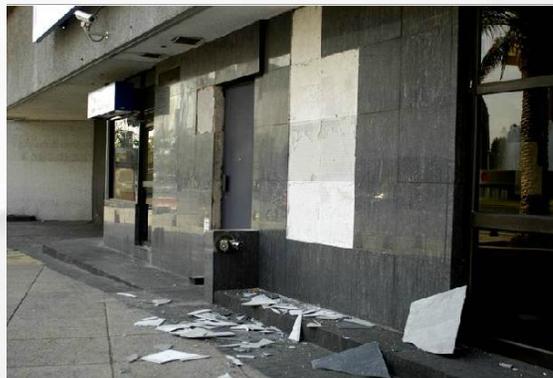
Figura 3. Daños en la fachada de la sucursal Bancomer ubicada sobre la Av. Juárez y Bucareli. Fuente: [www.eluniversal.com.mx](http://www.eluniversal.com.mx)

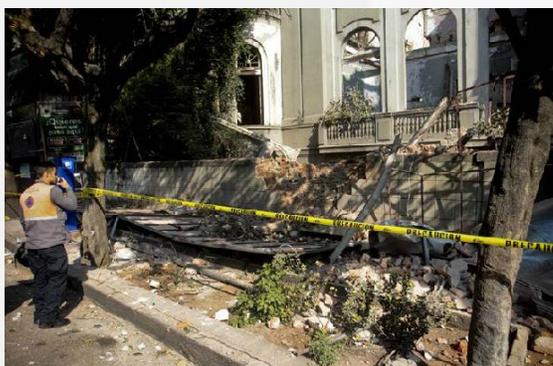
Figura 4. Derrumbe de una barda ubicada en la colonia Juárez. Fuente: [www.eluniversal.com.mx](http://www.eluniversal.com.mx)

En las delegaciones **Magdalena Contreras, Miguel Hidalgo, Cuauhtémoc y Venustiano Carranza**, se presentaron 15 bardas caídas; además de 48 estructuras con algún tipo de daño. Así mismo, se presentaron 4 casos de fuga de gas y 3 de agua en la delegación **Azcapotzalco**, así como una más en la delegación **Cuauhtémoc**.

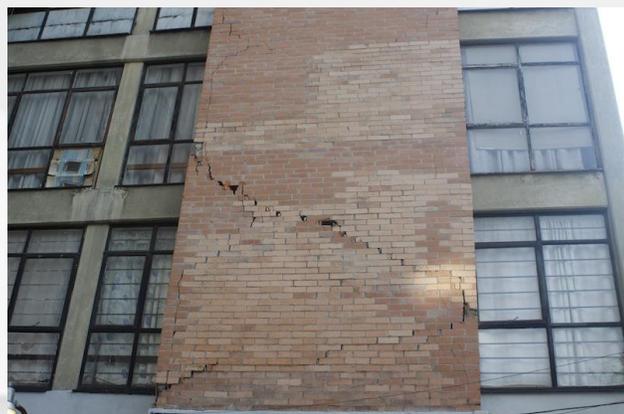
Figura 2. Daños en muros del edificio "Centaurio". Fuente: <http://www.cuartoscuro.com/>

El Gobierno del Distrito Federal, reubicará a 55 familias que resultaron damnificadas con los daños causados en el edificio "Centaurio", de 16 niveles ubicado en la colonia Doctores, luego de que esta estructura se catalogara como "no habitable" a causa del sismo.

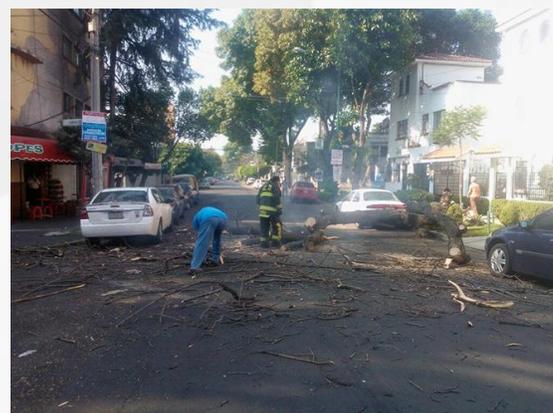
Figura 5. Caída de un árbol en la esquina de Cumbres de Maltrata y Mitla. Fuente: [www.excelsior.com.mx](http://www.excelsior.com.mx)

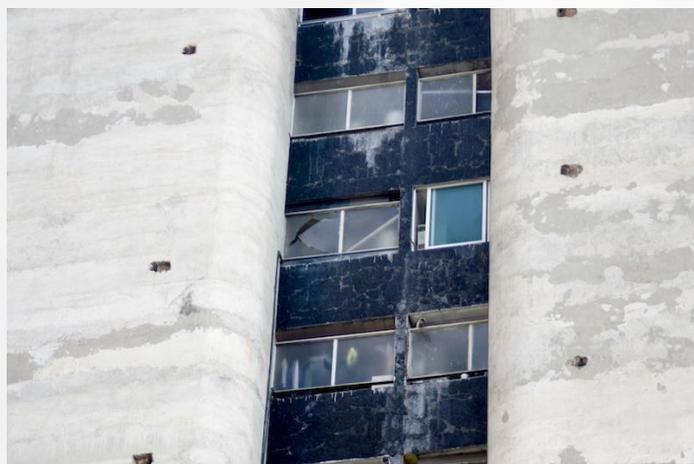
Figura 6. Daños en ventanas de la Unidad Habitacional de Tlatelolco. Fuente: <http://www.cuartoscuro.com/>

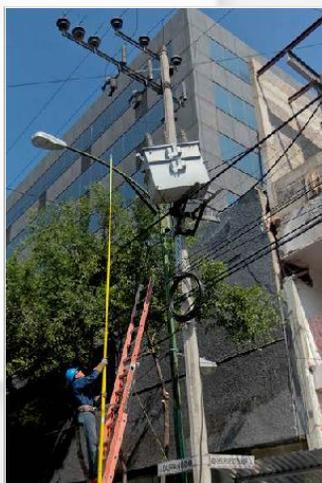
Figura 7. Transformador de energía ubicado en Insurgentes y Durango en peligro de caída. Fuente: [www.eluniversal.com.mx](http://www.eluniversal.com.mx)

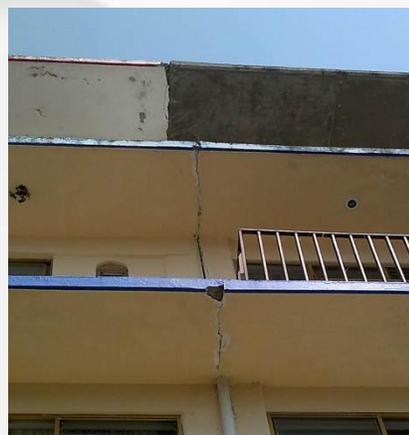
Figura 8. Grietas en las losas de un edificio en la ciudad de Chilpancingo, Guerrero. Fuente: [www.eluniversal.com.mx](http://www.eluniversal.com.mx)

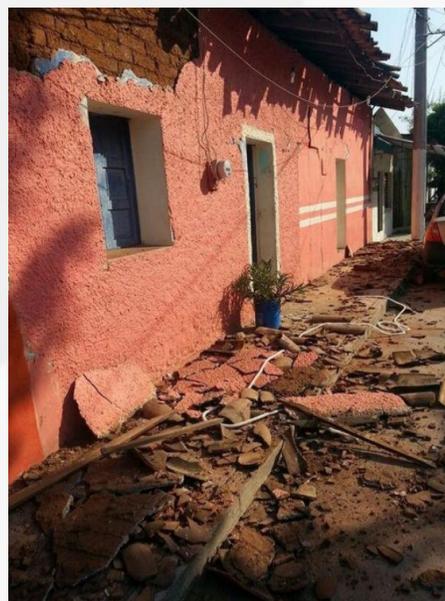
Figura 9. Daños en la fachada de una casa ubicada en Petatlán, Guerrero. Fuente: <http://www.sinembargo.mx>

Según informes de Protección Civil, 100 casas de **Petatlán** resultaron afectadas, mientras que, en la carretera federal Acapulco-Zihuatanejo se registraron grietas.

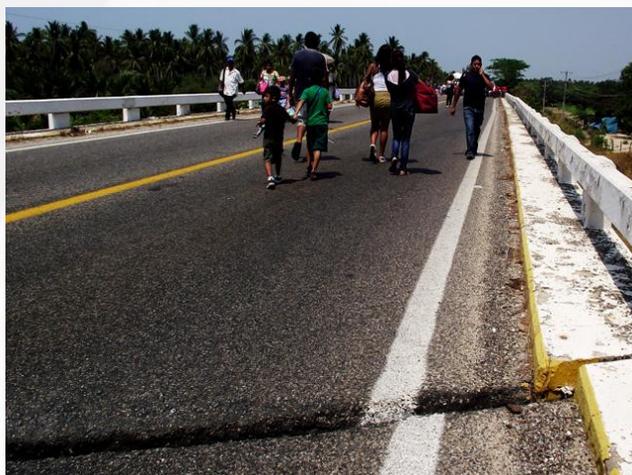
Figura 10. Desplazamiento del asfalto de la carretera que conduce a la ciudad de Tecpan de Galeana en el estado de Guerrero. Fuente: Agencia EFE

También se reportaron derrumbes en la superficie de rodamiento del km 180+000 al 190+000 de la carretera Acapulco-Zihuatanejo, así como el desfasamiento de trabes del puente el Cuajilote, ubicado en el km 111+000, del tramo Tecpan-Zihuatanejo, por lo que se suspendió el tráfico vehicular.

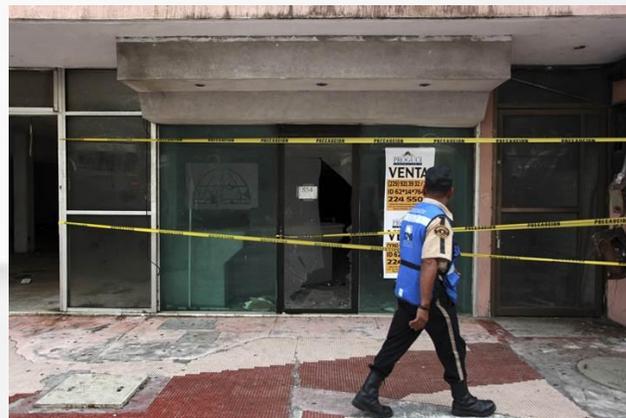
Figura 11. Daños en la fachada de un edificio deshabitado en el centro histórico de Veracruz. Fuente: [www.eluniversal.com.mx](http://www.eluniversal.com.mx)
