### Daños por sismo del 7 de julio de 2014

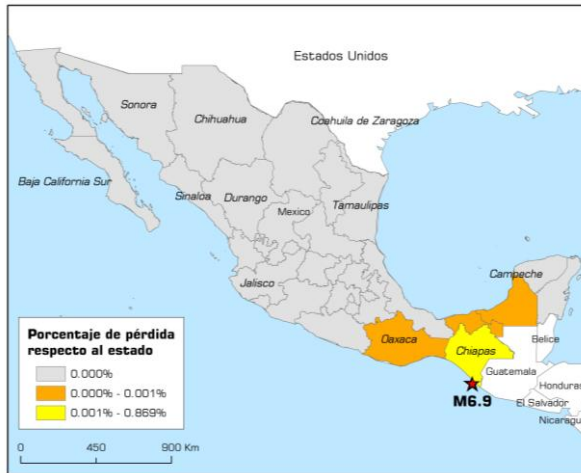
Figura 1. Porcentaje de pérdida respecto al estado, ocasionadas por el sismo del 7 de julio 2014, tomando como base una cartera representativa del sector asegurador y evaluado con el Sistema R.

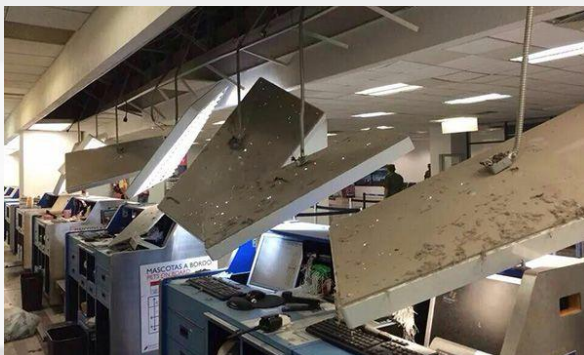
En **Tapachula** se reportaron luego del sismo, daños en el Aeropuerto Internacional de esta ciudad, tales como caída de plafones, lámparas del techo y muebles los cuales provocaron que se cancelaran algunos vuelos.

Figura 2. Daños en el Aeropuerto Internacional de Tapachula. Fuente: [www.24-horas.mx](http://www.24-horas.mx)

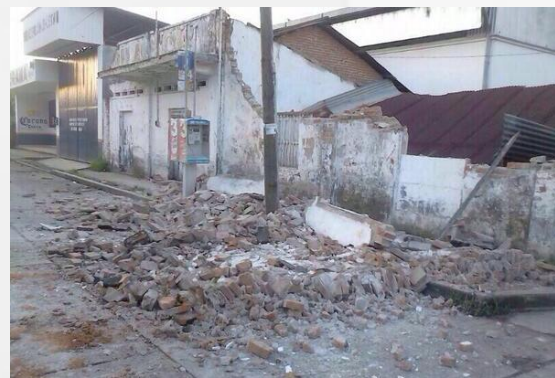
Autoridades de protección civil del estado de Chiapas, reportan que más de 9 mil construcciones presentan afectaciones leves a mayores, de las cuales cerca de 3 mil viviendas son graves. La mayoría de las viviendas dañadas se encuentran construidas de adobe, madera y teja, pero hay casas de tabique y cemento que presentan serios daños estructurales.

Figura 3. Daños en viviendas, Chiapas  
Fuente: [www.prensalibre.com](http://www.prensalibre.com)

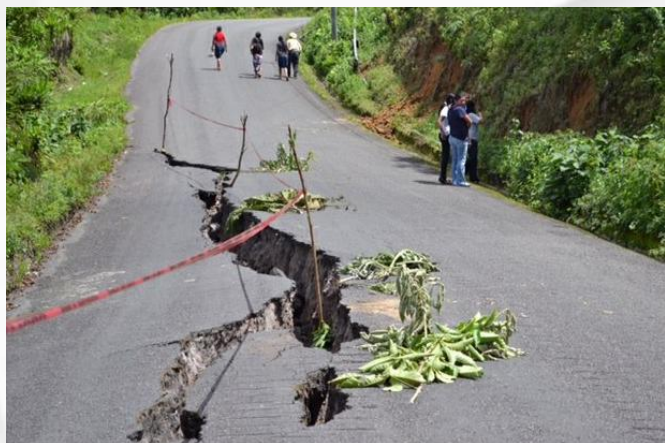
La circulación de vehículos pesados sobre el camino entre **Tapachula-Unión Juárez** se canceló, debido a colapsos puntuales, grietas a lo largo de la vía y hundimientos. Las comunidades de **Talquián y Chiquihuite, en Unión Juárez**, se encuentran incomunicadas por daños en la vía y el colapso de un carril de la misma.

Figura 4. Daños en tramos carreteros, Unión Juárez  
Fuente: [www.jornada.unam.mx](http://www.jornada.unam.mx)

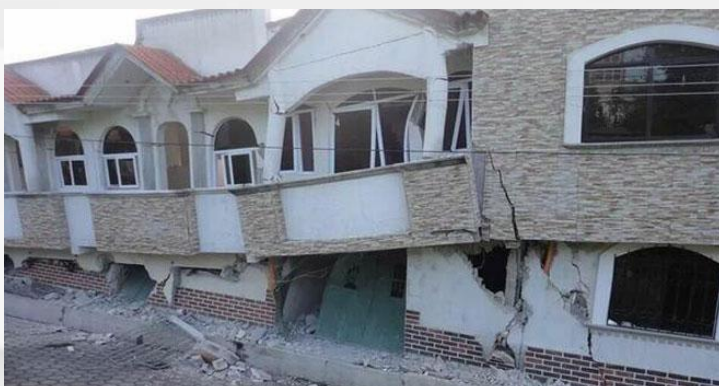
Se presentan al menos 4 decesos a causa del evento; una de ellas, es un recién nacido el cual falleció en el hospital de **San Marcos** debido al desprendimiento de un cielo falso. Adicionalmente, 81 personas resultaron heridas y fueron hospitalizadas, 48 personas evacuadas, 20.680 personas resultaron afectadas y al menos 115 viviendas presentan daños (47 presentan daño severo, 24 daño moderado y 44 daños leves), así como 44 establecimientos educativos fueron afectados. En la zona de San Marcos, se presentaron grietas en casas, árboles caídos y algunas carreteras con derrumbes.

Figura 5. Viviendas afectadas por sismo en San Marcos, Guatemala.  
Fuente: [www.prensalibre.com](http://www.prensalibre.com)

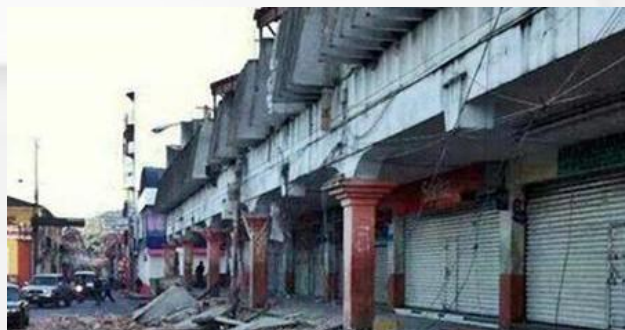
En **Huehuetenango**, el hospital presentó algunos daños. En **San Sebastián**, de la misma localidad 36 personas fueron evacuados de sus viviendas por temas de prevención. En **Malacatán**, San Marcos, el Centro de Salud se vio afectado por lo que se suspendieron los servicios de salud. En **San Pedro**, San Marcos varios edificios de comercio se vieron afectados.

Figura 6. Comercio afectado en San Pedro, San Marcos, Guatemala.  
Fuente: [www.prensalibre.com](http://www.prensalibre.com)

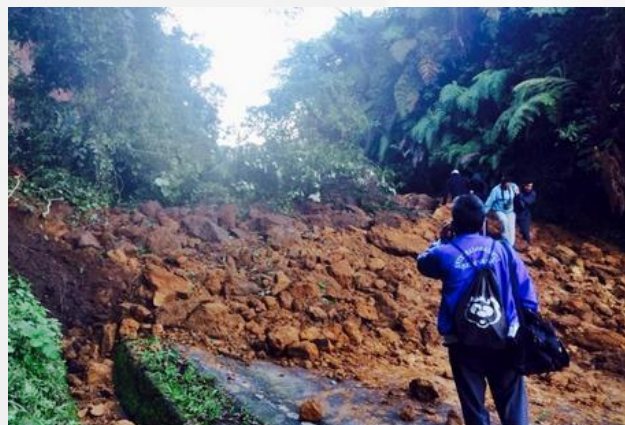
En la vía de San Marcos a Colomba, Costa Cuca, Quetzaltenango, se presentó un derrumbe en el kilómetro 180. Otro punto bloqueado es de San Marcos hacia San Antonio, vía a Quetzaltenango.

Figura 7. Derrumbe en la vía Colomba-San Juan Ostuncalco, Quetzaltenango, Guatemala. Fuente: [www.prensalibre.com](http://www.prensalibre.com)
