Pérdidas esperadas del sismo del 4 de abril cerca de Tépán, GRO

Características del evento

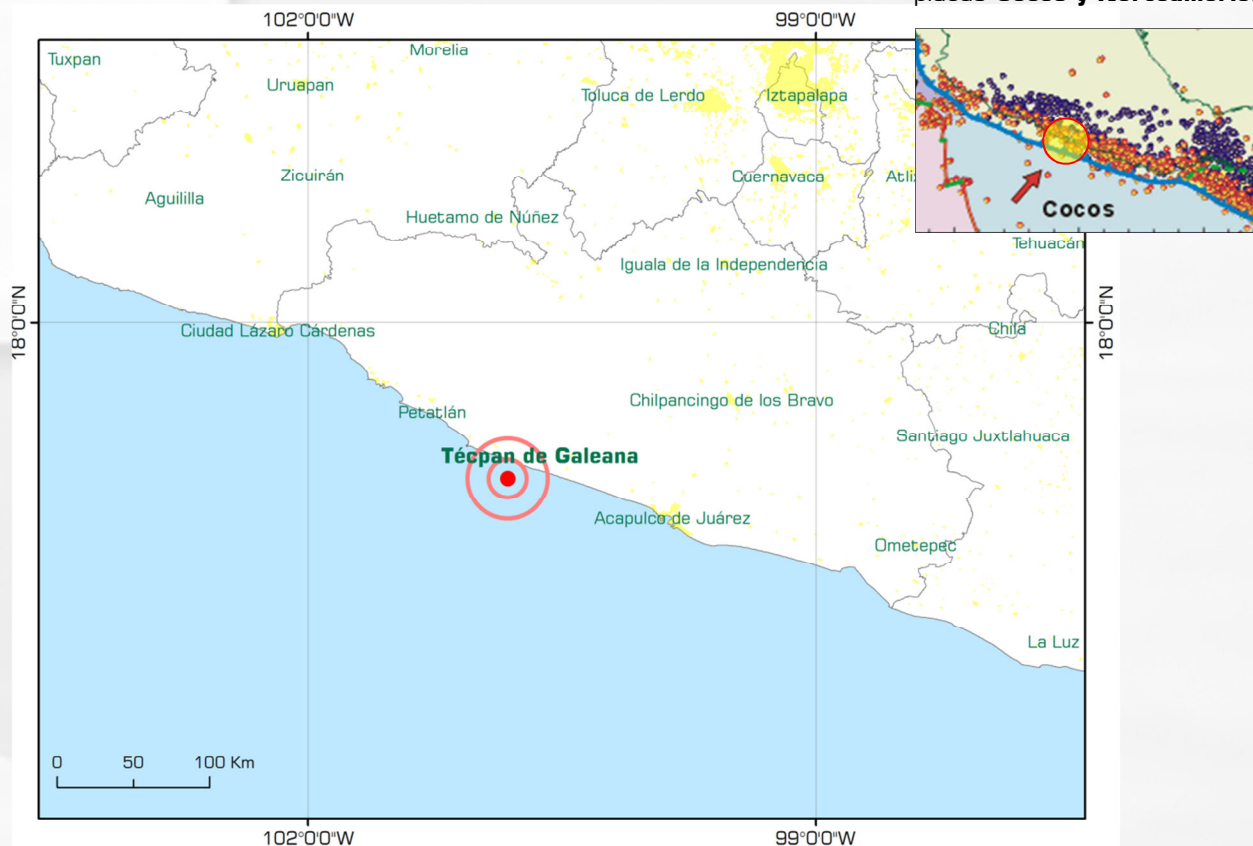
El epicentro se registró entre las placas **Cocos y Norteamérica**

Figura 1. Ubicación del epicentro del sismo de 5.3 del 4 de abril del 2013 de acuerdo al SSN
